福島第一原子力発電所現地確認報告書

高温焼却炉建屋（第二セシウム吸着装置：SARRY）（図1）

第二セシウム吸着装置の改修作業状況

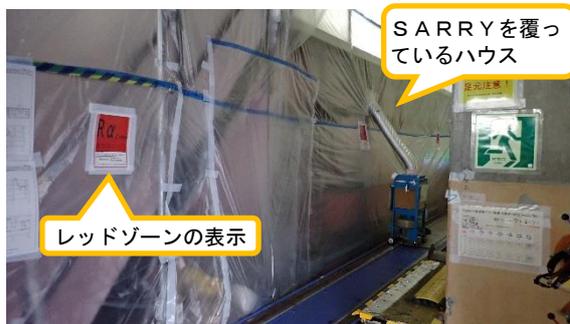
(写真1-1)

- ・SARRYはシートを用いて作られたハウスに覆われており、ハウス内はレッドゾーンに指定されていた。（写真1）
- ・ハウスの外側には局所排風機が設置され、ダクトを通じてハウス内の空気を局所排風機に取り付けられている排気フィルターで吸引ろ過することにより、ハウス内の放射性粒子状物質濃度を低減する対策が実施されていた。また、ダストモニタが設置され、ハウス内の放射性粒子状物質濃度の監視が行われていた。（写真2）
- ・ハウス内では、既設設備の更なる改善の取組みとして、配管内にスラッジがたまり雰囲気線量の上昇要因となっているバルブブラックの交換を行うため、配管の切断作業が行われていた。
- ・現場確認時において、ダストモニタの警報発生や水の漏えい等の異常は確認されなかった。

SARRYを覆っているハウスの設置状況①

(建屋内東側)

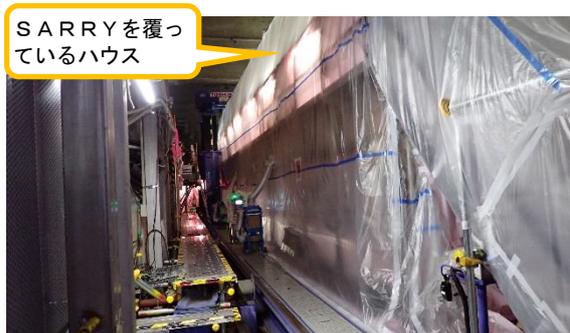
(写真1-2)
SARRYを覆っているハウスの設置状況②
(建屋内西側)

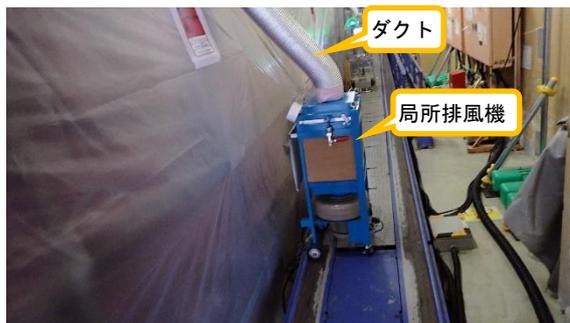
(写真2-1)
ハウス外側に設置された局所排風機
(建屋内東側)

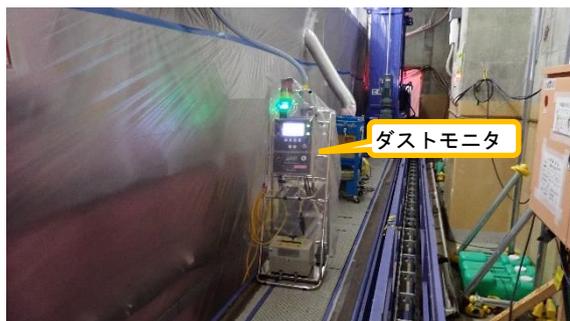
(写真2-2)
ハウス外側に設置されたダストモニタ
(建屋内東側)
