福島第一原子力発電所現地確認報告書

令和7年3月7日（金）

サイトバンカ建屋（第三セシウム吸着装置：SARRYⅡ）（図1）

第三セシウム吸着装置（SARRYⅡ）の状況

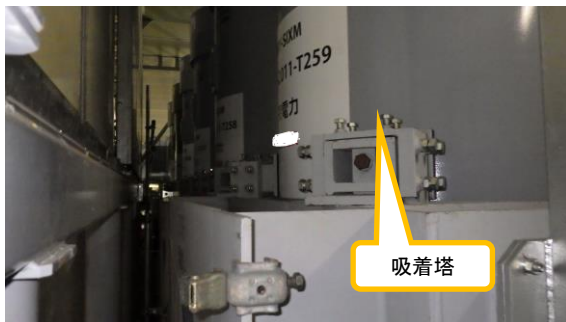
- ・ SARRYⅡはサイトバンカ建屋2階に設置されている。汚染水を処理するために、2基のろ過フィルターと4基の吸着塔が備えられており、確認時は設備が待機状態（本日午後に運転予定）だった。（写真1）
- ・ 現場確認時に、作業員2名が配管、バルブなどの状態を確認していた。（写真2）
- ・ サイトバンカ建屋上部に設置された天井クレーンのガーダー上で、SARRYⅡを保護するためのネット設置に向けた準備作業が実施されていた。（写真3）
- ・ 天井クレーンのガーダー上にいる作業員は、墜落制止用器具（フルハーネス型）を着用していた。
- ・ 作業にあたっては、監視者を配置するとともに、作業員同士が声を掛け合いながら、安全に配慮して進められていた。
- ・ 現場を確認した範囲では、配管の接手部、バルブなどからの漏えいは認められなかった。

(写真1-1)
吸着塔の状況①
※吸着塔側面から撮影

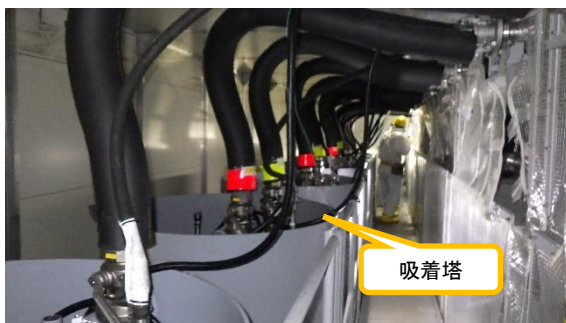
(写真1-2)
吸着塔の状況②
※吸着塔上部から撮影

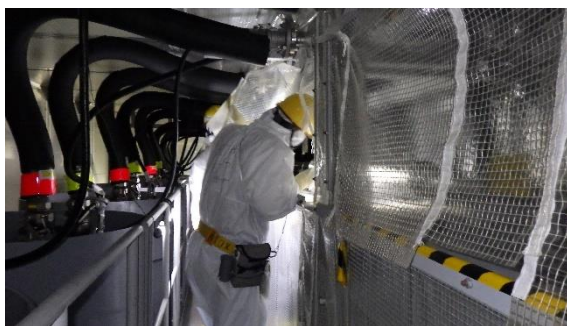
(写真 2)
設備の状態確認の状況

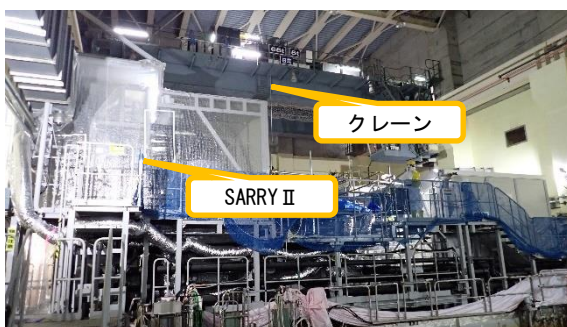
(写真 3—1)
保護ネット設置に向けた準備作業の
状況①

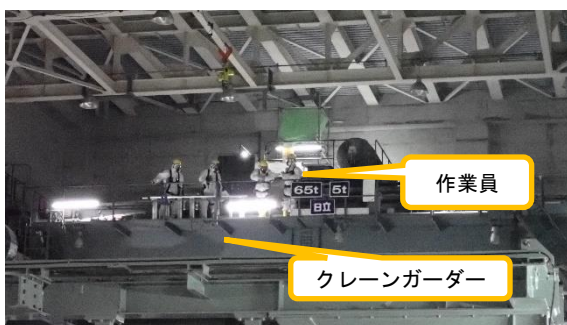
(写真 3—2)
保護ネット設置に向けた準備作業の
状況②
