福島第一原子力発電所現地確認報告書

2号機タービン建屋

2号機原子炉格納容器（PCV）ガス管理設備の現況

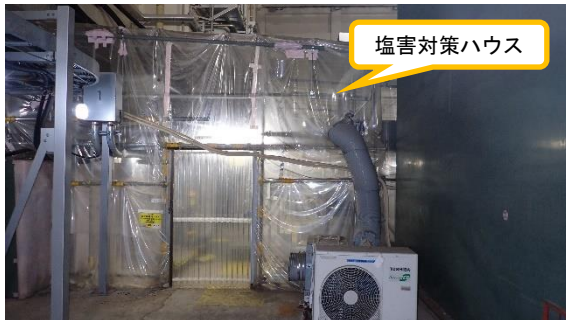
(写真1-1)
塩害対策ハウスの設置状況
※ハウス内に重要設備が設置されている

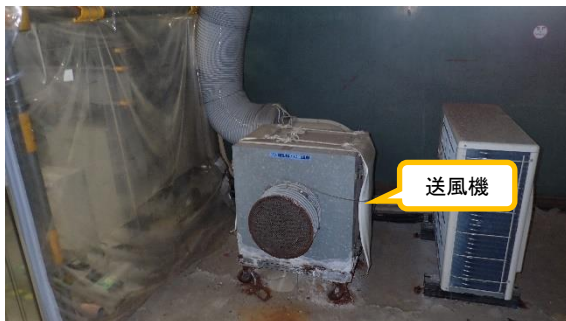
(写真1-2)
塩害対策ハウス用送風機の設置状況

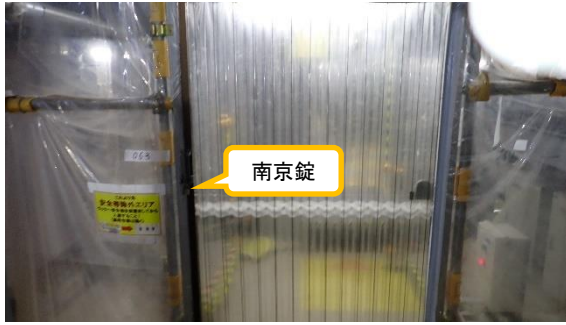
(写真 2)
塩害対策ハウスの施錠状況

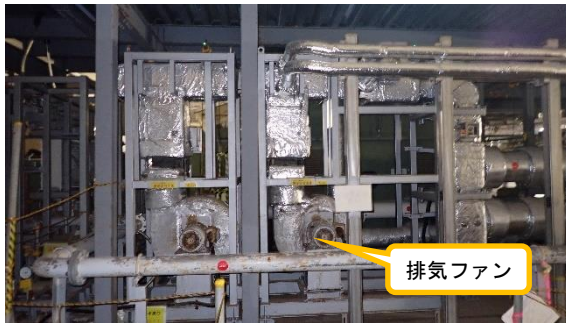
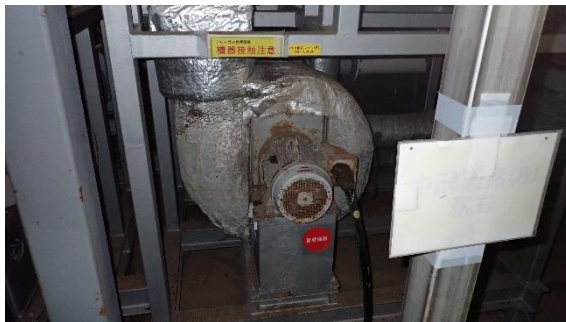
(写真 3-1)
排気ファンの設置状況①

(写真 3-2)
排気ファンの設置状況②

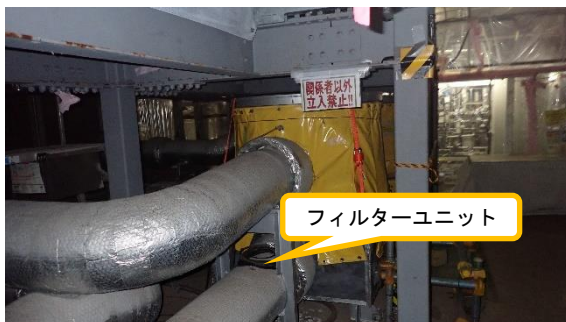
(写真 4)
フィルターユニットの設置状況
