福島第一原子力発電所現地確認報告書

J9タンクエリア（図1）

J9タンクエリアのタンク解体工事の状況

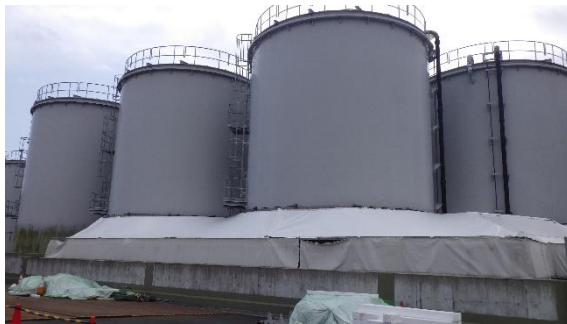
(写真1-1)
J9タンクエリア外観

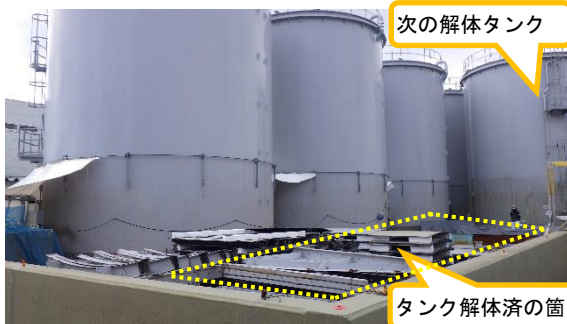
- ・現場では全12基中3基目の溶接型タンク解体が完了しており、解体した3基目のタンクの解体片をコンテナに封入するために小割する溶断作業を、タンク減容ヤード及びJ9タンクエリア内にて実施していた。（写真1）
- ・タンク減容ヤードは単管パイプで周囲と区画されており、単管パイプの間には飛散防止用ネットが設置されていた。（写真2）
- ・J9タンクエリアの西側に単管パイプで区画されたエリアがあり、解体された1・2基目のタンクやその付属品の解体片が仮置きされていた。（写真3）
- ・確認を行った範囲において、解体片の飛散等の異常は確認されなかった。
- ・東京電力は、溶接型タンクの解体作業は今回の作業が初めてとなることから、手順等を確認しながら他のタンク解体に向け知見を蓄えていきたいとしている。

(写真1-2)
J9タンクエリア解体現場の状況

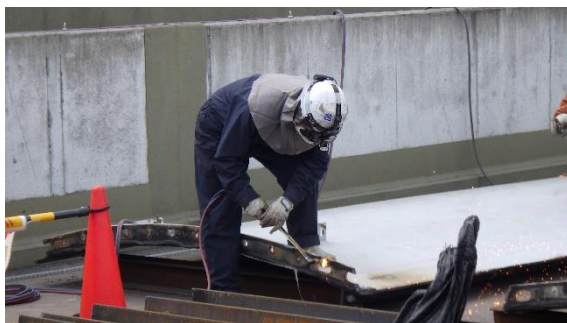
(写真1-3)
タンク解体片の溶断作業の状況
(タンク減容ヤード内)

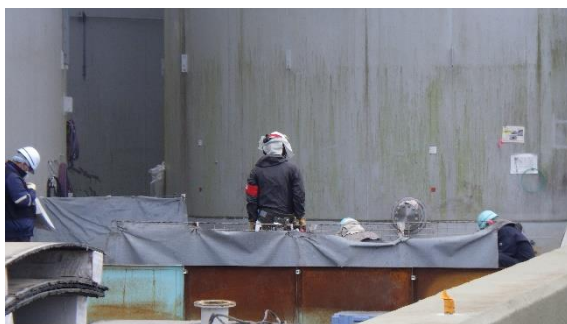
(写真1-4)
タンク底板の溶断作業の状況
(J9タンクエリア内)

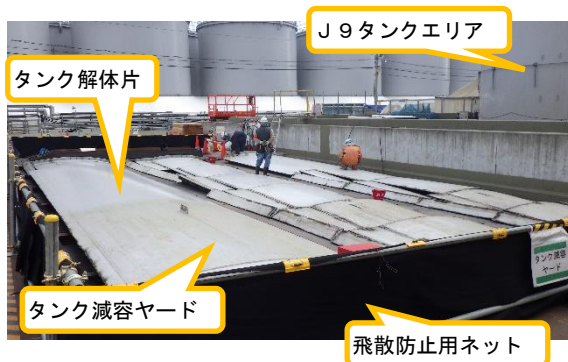
(写真2)
タンク減容ヤードの状況

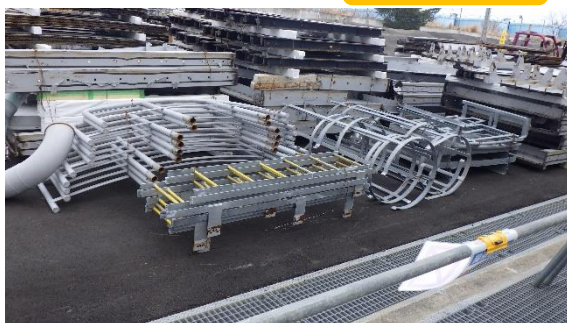
(写真3)
1・2基目の解体片
仮置き場所の状況
