## 福島第一原子力発電所現地確認報告書

令和7年6月23日（月）

- （1）瓦礫類一時保管エリアNの状況
- （2）増設多核種除去設備の現況

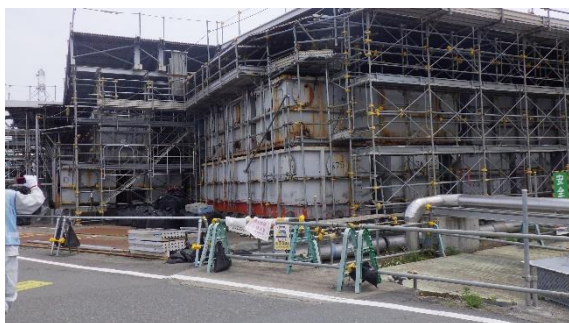
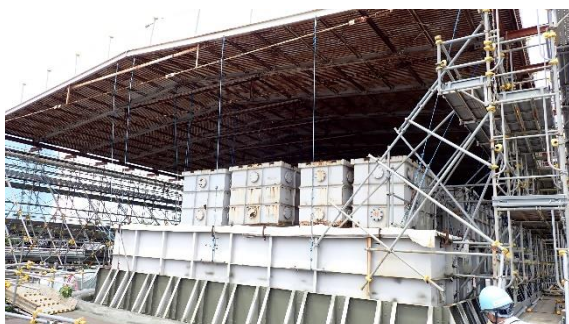
- ・一時保管エリアNの周囲は、単管パイプやロープで区画されており、関係者以外の立ち入りを禁止する措置が取られていた。（写真1）
- ・ノッチタンクは2段に積み上げて保管されていた。2段積みとなっているノッチタンクの上段は、天井部とバンドで固縛されており、荷崩れ防止の対策が講じられていた。（写真2）
- ・屋根の撤去に使用する重機が仮置きされていた。作動油の漏えい等の異常は認められなかった。（写真3）
- ・汚染土壌の入れ替え作業中に雨水がエリア内へ浸入し、汚染土壌に触れた雨水が排水側溝や排水路へ流出しないよう、堰の外側に新たに土のうが設置され、これら土のうに被せたシートの表面には、防水用のコーティング塗装が施されていた。（堰による流出防止に加えた追加的な安全対策）。（写真4）
- ・加えて、屋根を外した箇所からの雨水浸入を防止するため、一時保管エリア内の上部に雨除けシートの設置もされていた。（確認箇所は2箇所）（写真5）

(写真 1－1)  
一時保管エリアNの外観①

(写真 1－2)  
一時保管エリアNの外観②

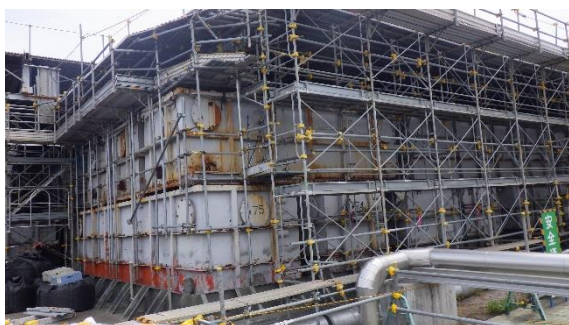
(写真 2)  
ノッチタンクの保管状況

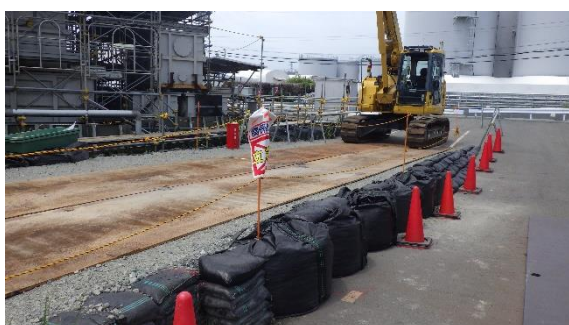
(写真 3)  
重機の仮置き状況

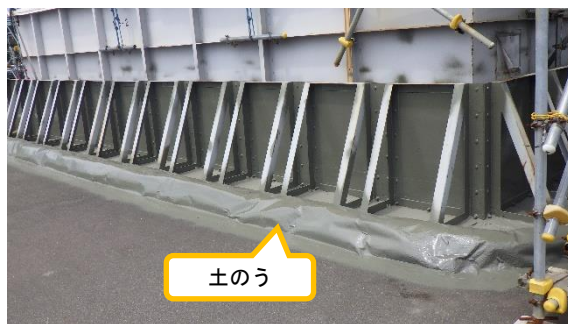
(写真4)  
土のうの設置状況  
※土のうに防水塗装が施されている

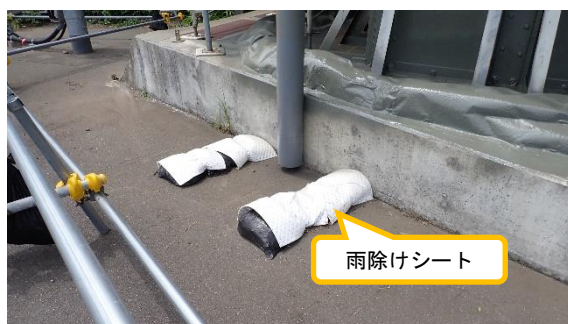
(写真5)  
雨除けシートの敷設状況

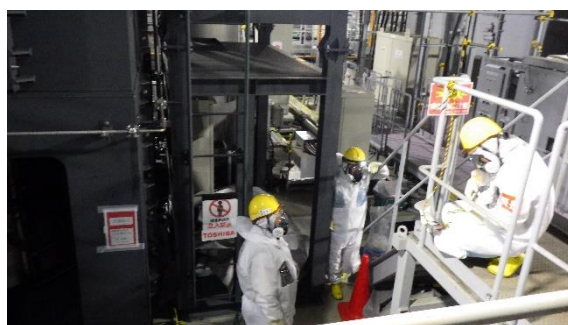
- ・増設ALPSは、A系、B系及びC系で構成されており、当日はC系吸着材交換の準備作業及び各設備の点検等が行われていた。(写真6)
- ・HIC<sup>※</sup>払い出しエリアにおいて、HIC上部を覆うビニールハウスの移設作業が予定されていることから、移設作業に伴う事前準備等が実施されていた。(クレーンによるクリーンハウス吊り上げ準備工程の確認及び移動後のハウス内の拭き取りによる汚染検査準備等)(写真7)
- ・建屋内を確認した範囲では、配管や設備からの漏えい、水たまり等の異常は認められなかった。

(写真6)  
増設ALPSの各設備（反応槽）に  
おける点検作業の実施状況

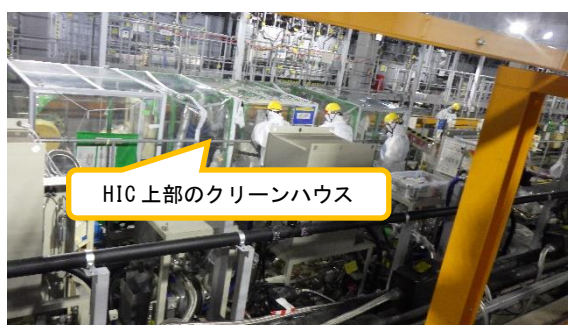
(写真7)  
増設ALPSのHIC取り出しに  
係るハウス移動準備作業
