## 福島第一原子力発電所現地確認報告書

令和7年6月24日（火）

- ・瓦礫類一時保管エリアN（図1）
- ・増設多核種除去設備（図1）

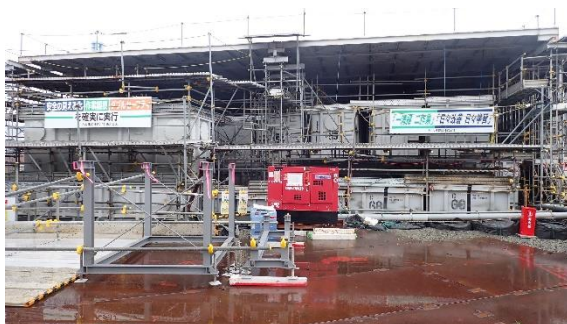
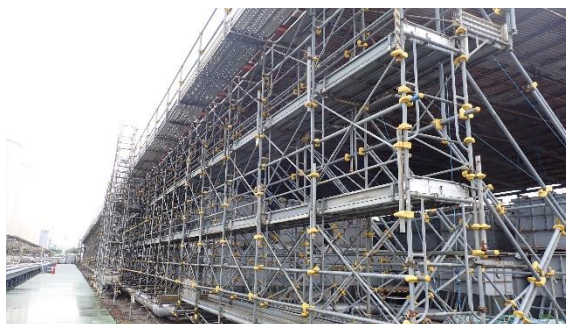
- ・エリアNの周囲は、足場が組まれており、関係者以外の立ち入りを禁止する措置が取られていた。（写真1）
- ・前日設置作業中だった堰外側土のうの設置と防水塗装の吹きつけが完了していた。（写真2）
- ・堰の外周に新たに設置された土のうにより、雨水の堰内への流入は防がれ、堰内の浸水は認められなかった。（写真3）
- ・天井鉄骨は堰やノッチタンクと固定されていた。（写真4）
- ・プラスチック製の部材が用いられた歩廊には、「スベリ・転倒注意」の注意喚起が示され、安全対策が施されていた。（写真5）
- ・確認した範囲において、重機からの油漏れやノッチタンクからの漏えいは認められなかった。

(写真1①)一時保管エリアNの外観

(写真1②)一時保管エリアNの外観

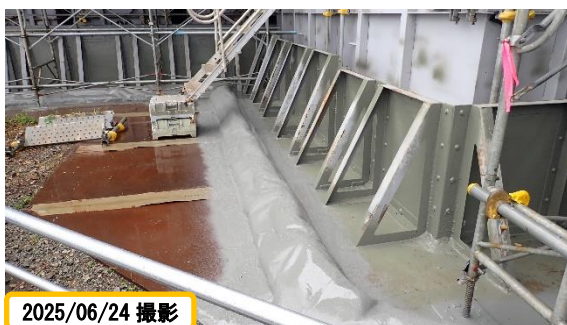
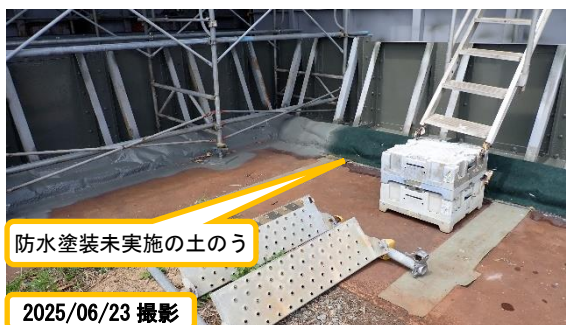
(写真2①)土のうの設置状況

防水塗装未実施の土のう

(写真2②)土のうの設置状況

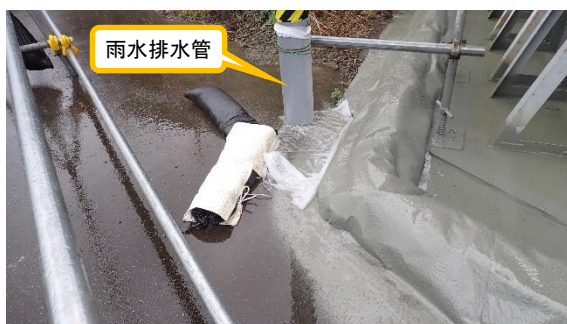
雨水排水管

(写真3)雨水の排水状況

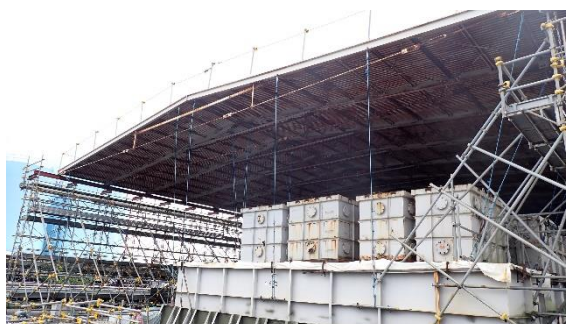
(写真4)建屋の固定状況

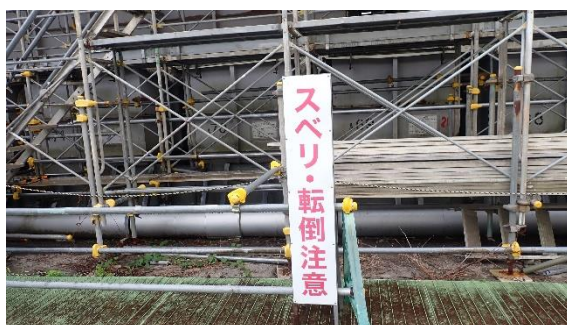
(写真5)注意喚起

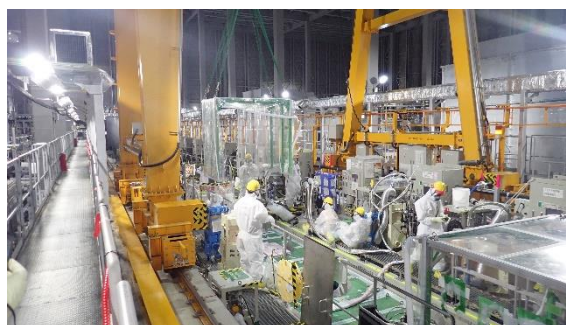
- ・HIC※払い出しエリアにおいて、クリーンハウスの移設作業が行われていた。移設にはクレーンを使用しており、クレーン移動開始時の警報や手信号等が適切に実施されていた。(写真6)
- ・移設後、ふき取りによる汚染検査が実施されていた。(写真7)
- ・増設ALPSは、A系、B系及びC系の3系統で構成されている。当日はA系の吸着材充填作業が行われていた。吸着材はポンプで吸着塔まで移送され充填されていた。(写真8)
- ・確認した範囲において、配管や設備からの処理水等の漏えいは認められなかった。

(写真6)クリーンハウスの移設作業

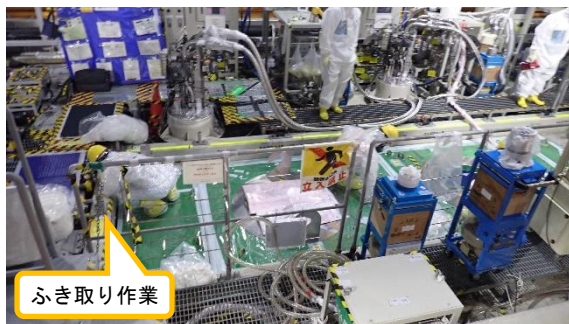
(写真7) 汚染検査の実施状況

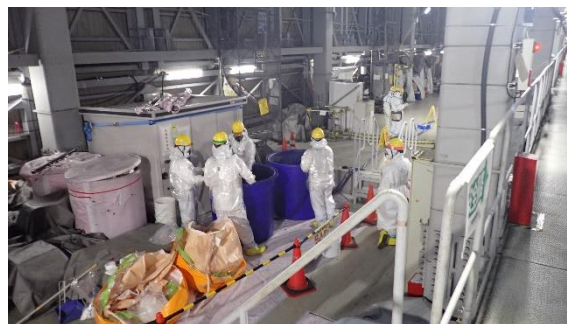
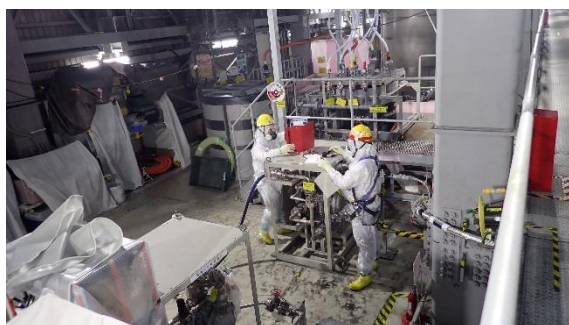
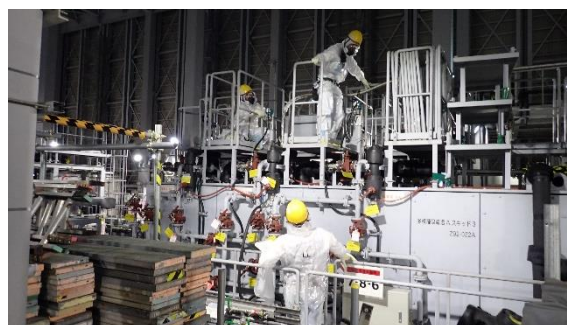
(写真8①) 吸着材の吸い上げ

(写真8②) ポンプによる吸着材の移送

(写真8③) 吸着材の充填
