## 福島第一原子力発電所現地確認報告書

令和 7 年 7 月 1 日（火）

### 2 確認箇所

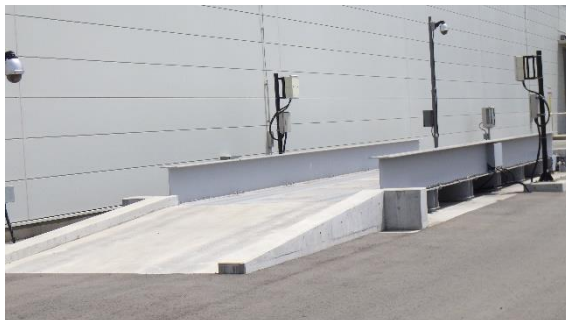
- ・減容処理設備における廃棄物の搬入及び処理（切断）は、各手順書に従い、適正に行われていた。
- ・設備内の換気状況や空間線量率等はコントロール室で 24 時間監視されており、適正に管理されていた。（写真 1、2）

(写真 1 - 1)  
減容処理設備の現況①  
(トラックスケール：廃棄物の計量  
及び線量を測定)

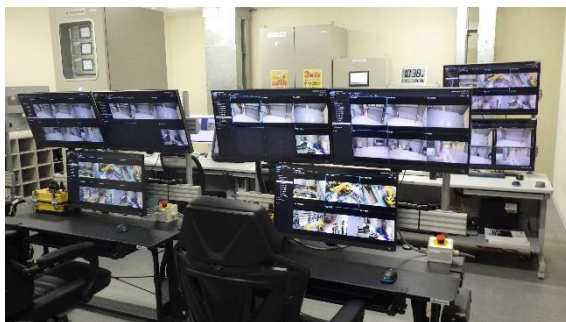
(写真 1 - 2)  
減容処理設備の現況②  
(コントロール室内を撮影)

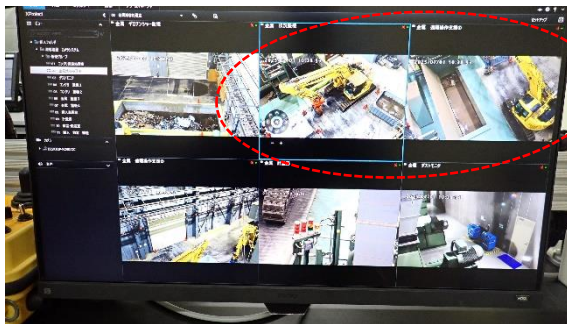
(写真 2 - 1)  
金属廃棄物減容室の管理運用状況①  
(確認時は作業完了状態)

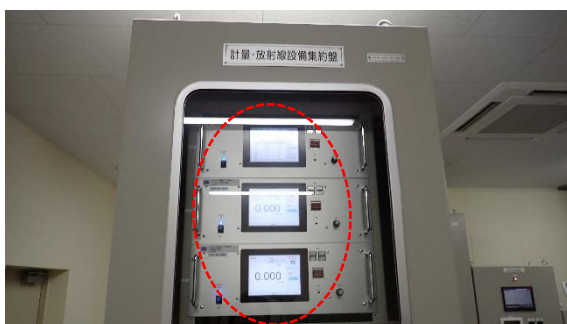
(写真 2 - 2)  
金属廃棄物減容室の管理運用状況②  
(計量及び各室線量のデータは、  
一元管理されている。)

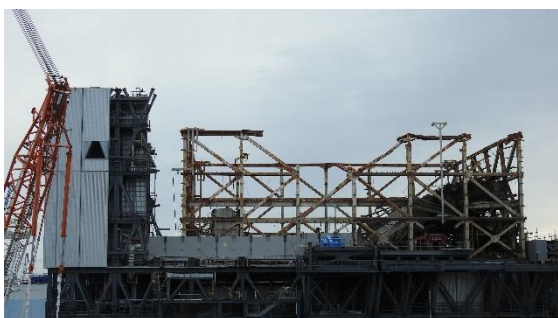
(写真 3 - 1)  
原子炉建屋西面外周鉄骨一部撤去後  
の状況  
(令和 6 年 1 2 月 1 1 日撮影)

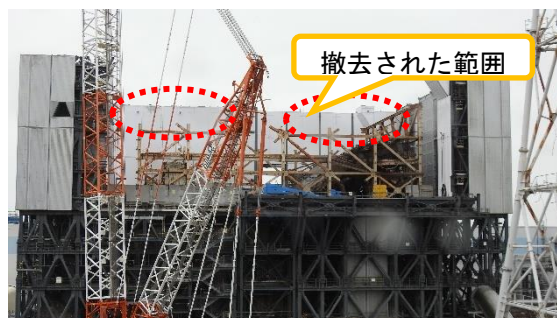
(写真 3 - 2)  
原子炉建屋西面外周鉄骨一部撤去後  
の状況  
(令和 7 年 4 月 3 日撮影)

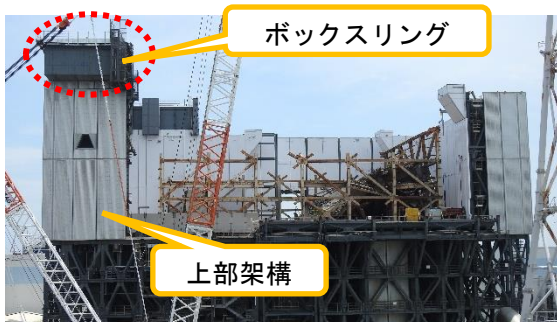
- ・前回確認時と比較し、外周鉄骨の撤去状況に変化は見られなかった。一方、原子炉建屋北面全域及び東面一部における上部架構の上にボックスリングの設置が進められていることを確認した。（写真 3、4）
- ・原子炉建屋北面、南面及び西面で、上部架構の設置が進められていた。また、6月27日にオペフロ東側においてSFP（使用済燃料プール）ゲートへの追加養生が完了しており、作業に伴う機材（クレーン等）はオペフロから撤去されていた。（写真 5）

(写真 3 - 3)  
原子炉建屋北面及び東面における  
ボックスリング設置の状況①  
(令和 7 年 7 月 1 日撮影)

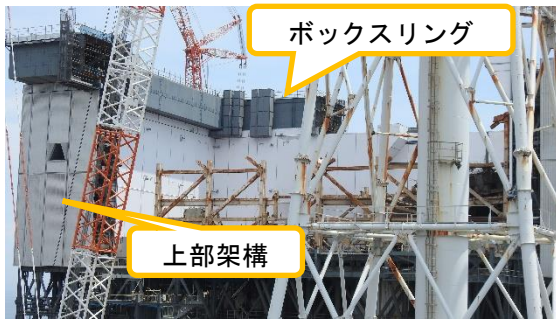
(写真4)  
原子炉建屋北面及び東面における  
ボックスリング設置の状況②  
(令和7年7月1日撮影)

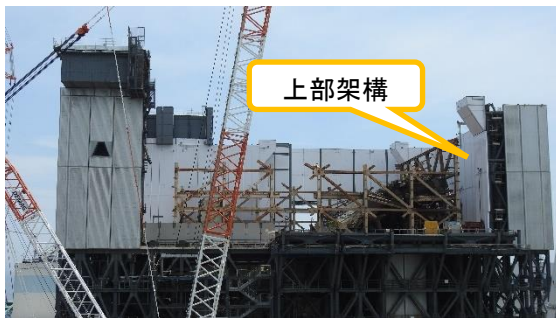
(写真5)  
原子炉建屋周囲全体に対する上部架  
構の設置状況
