# 福島第一原子力発電所現地確認報告書

令和7年6月20日（金）

- （1）覆土式一時保管施設（瓦礫類一時保管エリアL）解消作業の状況
- （2）1号機原子炉建屋大型カバー組立て工事の状況

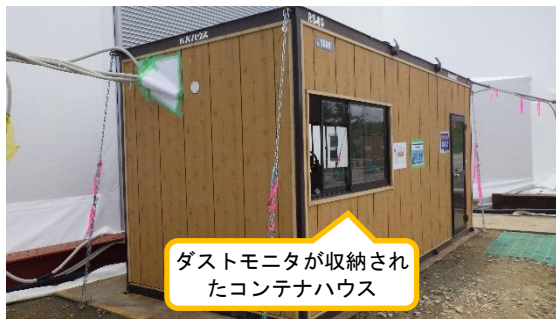
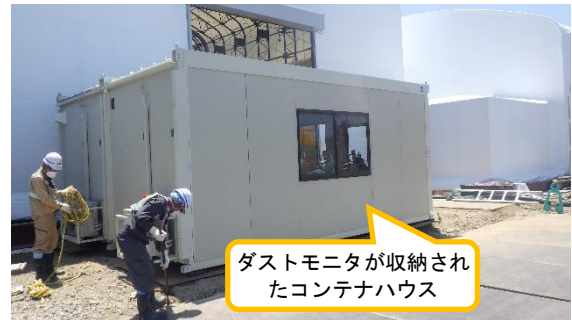
- ・前回確認時に設置されていたダストモニタを保管するコンテナハウスが撤去されており、同じ場所に新たなコンテナハウスが建てられていた。現場確認時はダストモニタ等の入れ替え作業を行っていた。（写真1）
- ・ダストモニタによる計測ができないことから、本日のテント内での作業は中止となっていた。なお、テント周辺には代替測定として簡易型のダストサンプラが設置されていた。（写真2）
- ・テントは換気のため開放されており、テント内は半分ほど保護シートが剥がされ、北側のガレキが掘り起こされていた。（写真3）
- ・第4槽近傍の空間線量率は0.4  $\mu\text{Sv/h}$ であった。（前回と同じ値）（写真4）
- ・第1槽から第3槽について目視で確認した範囲では、廃棄物の飛散や流出などの異常は見られなかった。

(写真1-1) ダストモニタの設置状況① (撮影日: 令和7年6月16日)

(写真1-2) ダストモニタの設置状況② (撮影日: 令和7年6月20日)

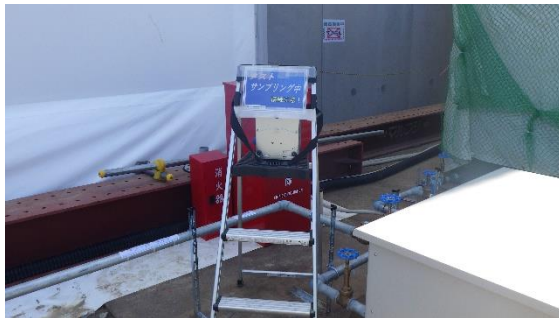
(写真2) ダストサンプラの設置状況

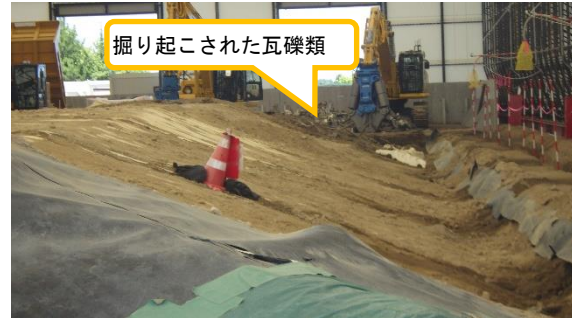
(写真3) テント内の状況 (南側から撮影)

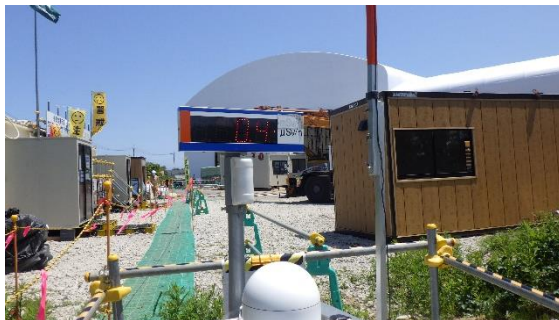
(写真4) 線量表示器の設置状況 (当日の計測値:  $0.4 \mu\text{Sv/h}$ )

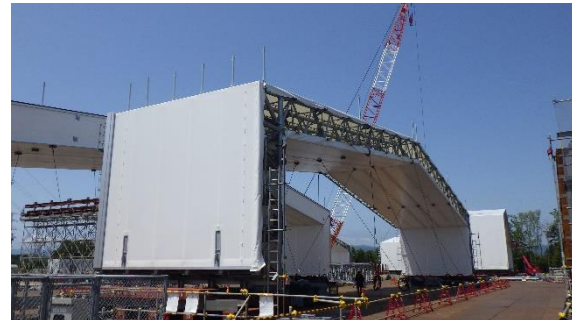
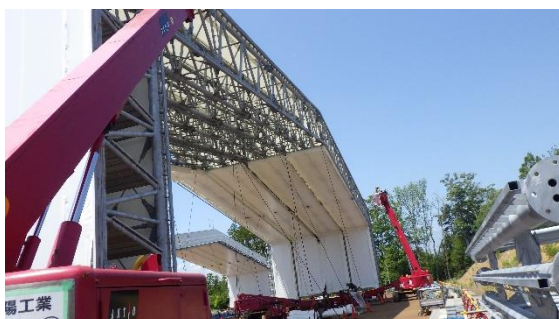
- ・現場確認時、可動屋根が5ブロック保管されており、屋根にシートを取り付ける作業を行っていた。(写真5)
- ・ボックスリングの一部はすでに構内に搬入されていた。道路脇には今後搬入を予定しているボックスリングが荷台に固定されていた。(写真6)
- ・ガレキ撤去用の天井クレーンの地組が行われていた。(写真7)
- ・上部架構の一部が保管されていた。(写真8)
- ・高所作業においては手すりの設置やフルハーネス型安全帯の使用など安全対策が講じられていた。(写真9)
- ・確認した範囲において、設備の破損や資機材の散在などは見受けられなかった。

(写真5-1) 可動屋根の保管状況

(写真5-2) シート取り付け作業の状況

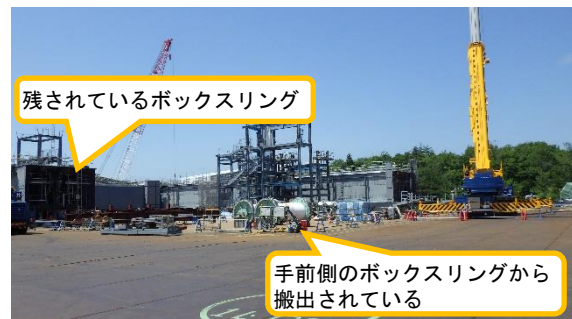
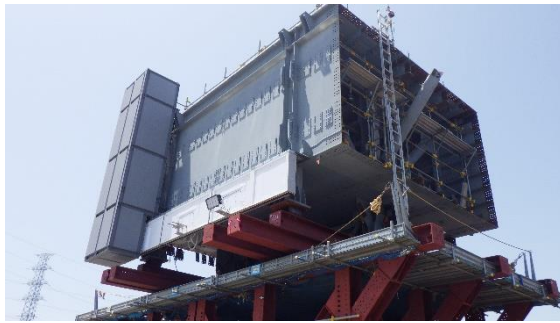
(写真6-1) ボックスリングの搬出状況 (4割程が構外ヤードから構内に搬出済。)

（写真６－２）構内に搬入予定のボックスリングの一部

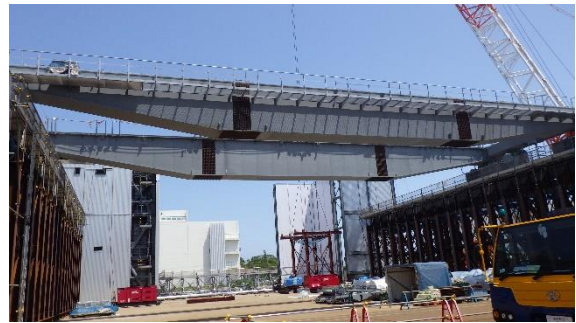
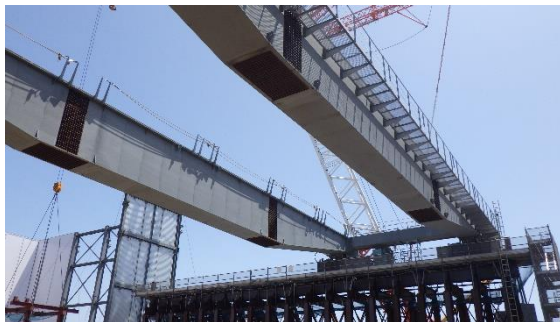
（写真７－１）ガレキ撤去用天井クレーンの地組状況①

（写真７－２）ガレキ撤去用天井クレーンの地組状況②

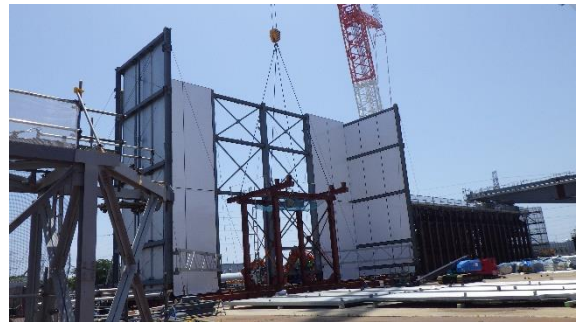
（写真８）上部架構の保管状況

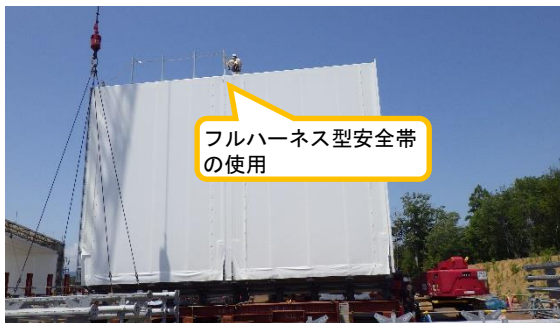
フルハーネス型安全帯の使用

（写真９）高所作業者の安全対策
