## 福島第一原子力発電所現地確認報告書

令和7年7月9日（水）

### 2 確認箇所

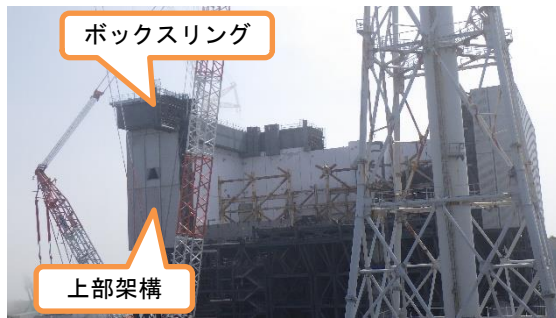
(写真1)  
大型カバーの設置状況

| <ul style="list-style-type: none"><li>・ 6月16日、大型カバー鉄骨ブロック（ボックスリング）を1,250tクローラークレーン（以下「クレーン」という。）で1号機原子炉建屋東側へ設置している際に、クレーンの巻き下げ操作ができない状態を確認。</li><li>・ 調査において、クレーンの油圧系統内に異物を確認。当該異物が混入したことにより必要な油圧を確保できないため、巻き下げ操作ができない状況であることを確認。</li><li>・ その後、油圧コントロールユニットの交換、クレーンの作動油の交換ならびにフラッシングを実施し、クレーンの巻き上げ・巻き下げ操作に問題がないことを確認。</li><li>・ 6月24日、クレーンとボックスリングの接続を解除し、吊天秤を地上に降ろし完了。</li></ul> |

- ・ 前回確認時と比較して、ボックスリングの設置状況に進捗は見られなかった。（写真1）

- ・現場確認時にクレーンは使用されていなかった。東京電力によると作業中における不具合の防止に向けて、一旦作業を中断し、原因を調査しているとのこと。

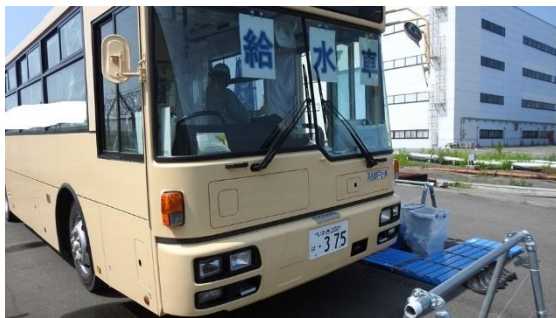
(写真2)  
給水車の状況

- ・給水車の利用時間は9時から14時の間であり、その時間内であれば誰でも利用可能であった。（写真2）
- ・給水車の車内は、汚染のおそれのない管理対象区域に設定されていることから、車内に入る際は一人ひとりが全身の汚染検査を受ける運用となっていた。（写真3）
- ・車内にはスポーツドリンクを収納した冷蔵庫及び水を使用しない非常用トイレが設置されていた。（写真4）
