## 福島第一原子力発電所現地確認報告書

令和7年7月8日（火）

- （1） 1号機及び2号機燃料取り出しに向けた工事の状況
- （2） 共用プール建屋雨水排水設備改修の状況

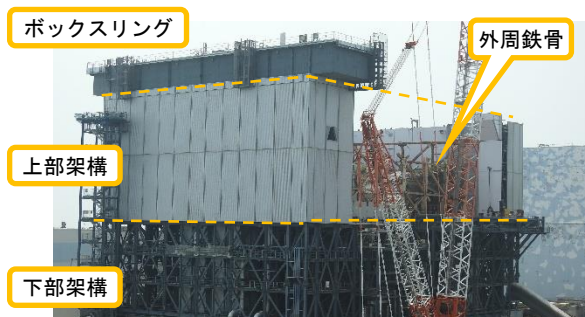
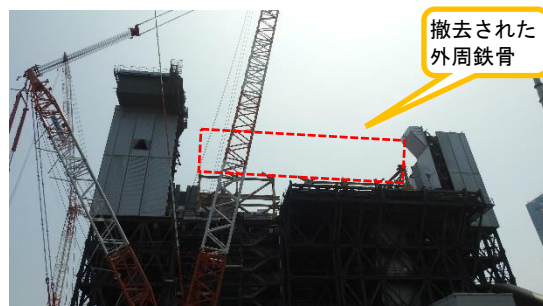
- ・ 1号機原子炉建屋への大型カバーの設置は、令和7年夏頃の完了を目標として進められていた。しかし、作業員の被ばく抑制対策、悪天候やクレーンの不具合による作業中止等により工程が遅延し、完了時期が令和7年度内に延期された。
- ・ 1号機原子炉建屋北側では、大型カバーの基礎部分であるボックスリングの設置が進められていた。また、建屋西側では外周鉄骨の撤去が完了していた。（写真1）
- ・ 2号機原子炉建屋では、今年5月30日に建屋南側に設置された燃料取り出し用構台内に燃料取扱設備が配設され、令和8年度の燃料取り出し作業開始に向け設置作業が進められている。
- ・ 2号機原子炉建屋の燃料取り出し用構台は外装材パネルで覆われており、地上から燃料取扱設備を確認することはできなかった。（写真2）
- ・ 2号機原子炉建屋西側では、鉄板敷設によるフェーシング工事が行われていた。現場には1時間毎に計測された暑さ指数（WBGT）が表示されており、熱中症予防対策が講じられていた。（写真3）

（写真1①）1号機原子炉建屋北側

（写真1②）1号機原子炉建屋西側

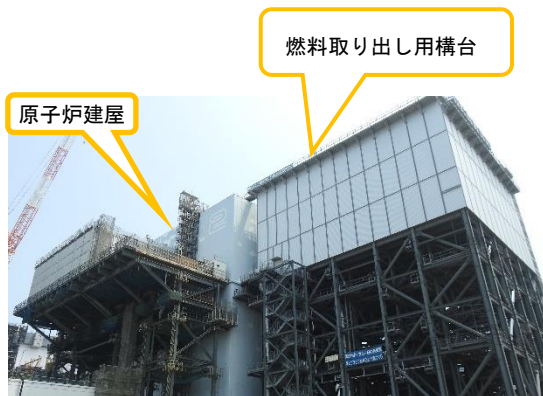
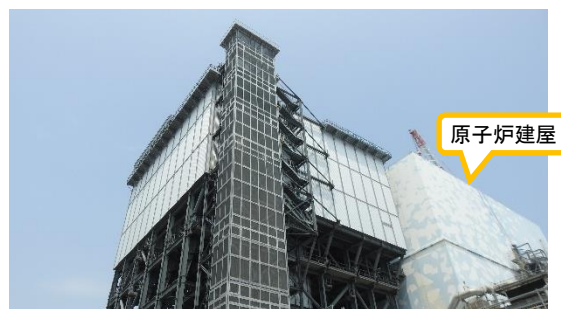
(写真 2 ①) 2号機原子炉建屋西側

(写真 2 ②) 2号機原子炉建屋東側

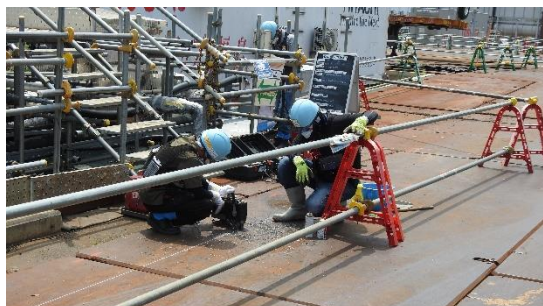
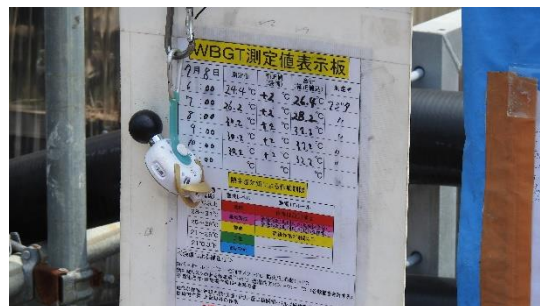
(写真 3 ①) フェーシング工事の状況

(写真 3 ②) 暑さ指数の掲示

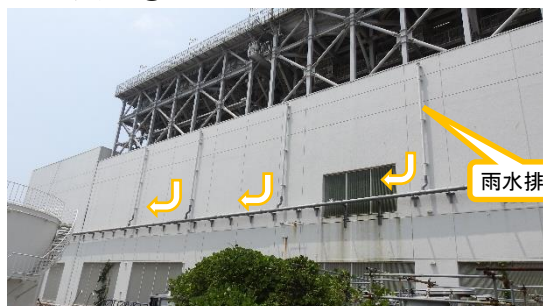
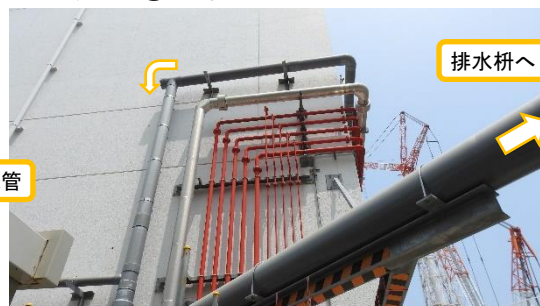
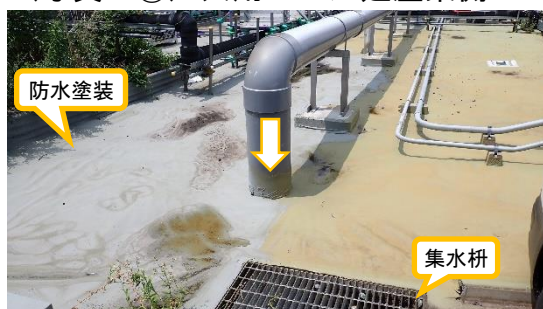
した。調査の結果、共用プール建屋の雨水排水設備の地下側溝に損傷があり、漏出した雨水排水が地中に浸透し陸側遮水壁に影響を及ぼす可能性が認められた。このため、令和4年11月より雨水排水設備の改修工事が実施され、令和5年3月に完了している。

- ・ 雨水排水設備は共用プールの東側壁面に設置され、南側壁面から排水路に接続されていた。確認した範囲において、漏水の跡は認められなかった。（写真4）
- ・ 確認した範囲において、温度が上昇した測温管及び周辺の凍結管に異常はなかった。（写真5）

(写真 4 ①) 共用プール建屋東側

(写真 4 ②) 共用プール建屋南側

(写真 4 ③) 共用プール建屋南側

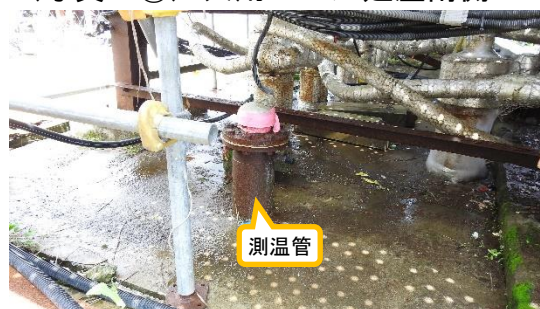
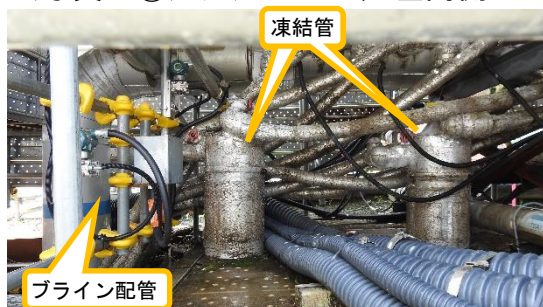
(写真 5 ①) 温度が上昇した測温管

(写真 5 ②) 測温管周辺の凍結管の状況
