福島第一原子力発電所現地確認報告書

令和7年7月11日（金）

- （1）横置き型タンク解体作業中の発火の原因及び対策の検討状況
- （2）横置き型タンクの仮置き・保管状況

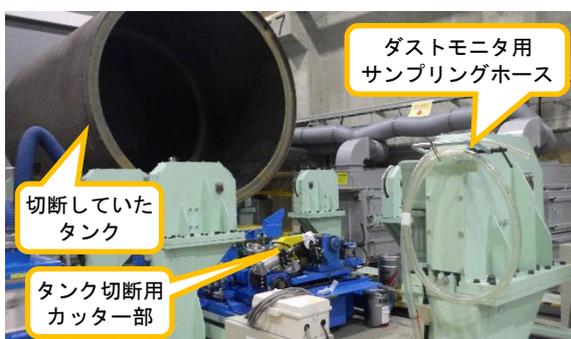
- ・火災発生時に切断中であった横置き型タンク並びに刃を取り外したカッターは、現場確認時、当該設備に静置されていた。（写真1-1）
- ・火災により焼損したダクト、破損・変形した集塵機（No. 5）及び集塵サイクロンは、既に撤去されていた。（写真1-2）
- ・火災の主な原因である切削油を誤って通常より多く噴霧したこと（上述）の理由について、東京電力は、噴霧量が通常より多い設定となっていたためと公表した。なお、県が現地において確認した噴霧量の調整ダイヤルの位置を、写真1-3に示す。
- ・火災後の集塵機の変形（上述）の原因について、東京電力によると、ダクトの焼損に伴い高温のガス及び粉塵が発生したことに加え、ダクト内の風量減少により集塵機能が低下したことにより、集塵機内部に滞留したガス及び粉塵に引火して衝撃を生じたためと推定されている。
- ・火災防止対策として、東京電力では、ダクト等の内部にタンクの切断くずが堆積しにくくなるように設計変更することにより、集塵機の風の通りをよくすることで切断くずを十分に冷却する対策を検討中である。
- ・今後、使用済みタンク（放射性物質による汚染あり）の解体に着手した際に、発生するダストに含まれる放射性物質の測定のために稼働予定のダストモニタは、未稼働の状態でも保管されていた。（写真1-4）
- ・東京電力によると、今後の予定として、発電所構外において模擬設備を用いてタンク切断のモックアップを行い火災防止対策を取りまとめた後、9月以降に、定検用資材倉庫Bにて未使用の横置き型タンクを用いた切断・解体試験を実施する。その後、使用済みタンクの解体に着手予定。また、横置き型タンク全基の解体終了時期は、当初（火災発生前）は令和8年度末の見込みとしていたものの、今回の火災発生及びその後の対策実施により遅れを見込んでいるとのことである。

(写真1-1) 横置き型タンク及びタンク切断用カッターの状況 (令和7年7月11日現在)

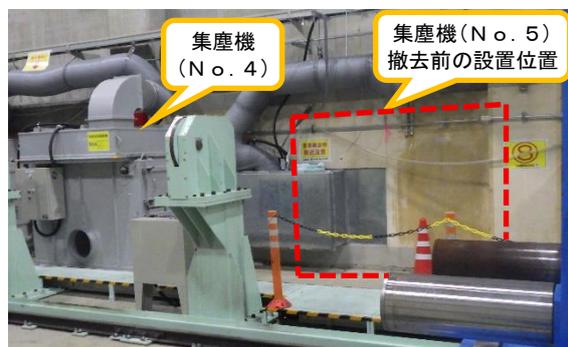
(写真1-2) 変形・破損した集塵機 (No. 5) の撤去状況

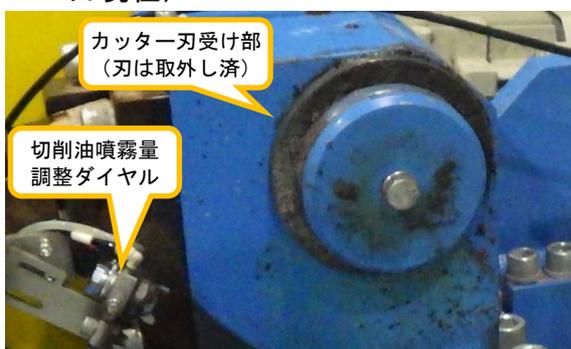
(写真1-3) タンク切断用カッター部周辺拡大図 (写真1-1を拡大)

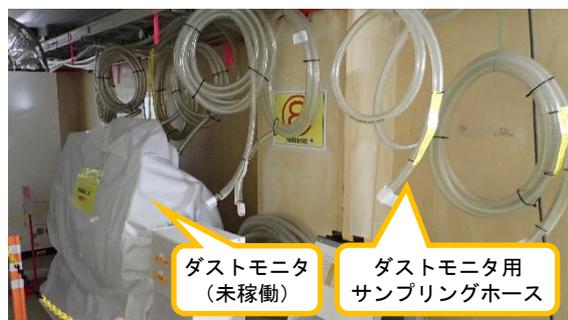
(写真1-4) ダストモニタ及びサンプルリングホースの保管状況

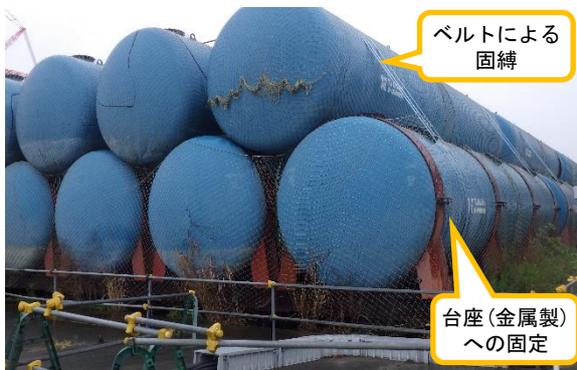
- ・前回確認時と同様に、横置き型タンクは、固縛帯（ベルト）により固定され、ネットにより覆われていた。また、ブルータンクエリアDの周囲は、単管パイプにより囲われていた。（写真2-1）
- ・保管された横置き型タンクの一部において、表面の塗装が剥離していたものの、確認した範囲では、剥離した塗装のネット外部への飛散は認められなかった。（写真2-2）

(写真2-1) ブルータンクエリアDにおける横置き型タンクの固定状況

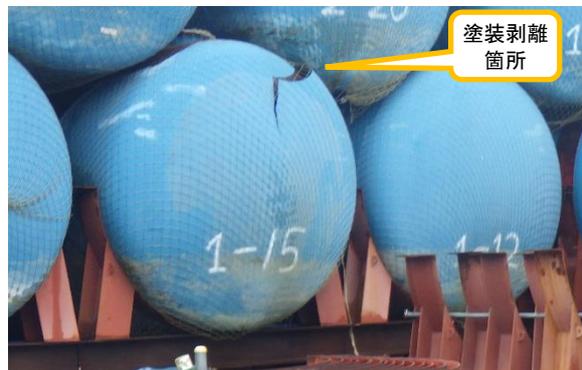
(写真2-2) 横置き型タンク表面の塗装の剥離状況
