## 福島第一原子力発電所現地確認報告書

陸側遮水壁ブライン供給配管（1～4号機原子炉建屋西側）（図1）

陸側遮水壁ブライン供給配管の状況

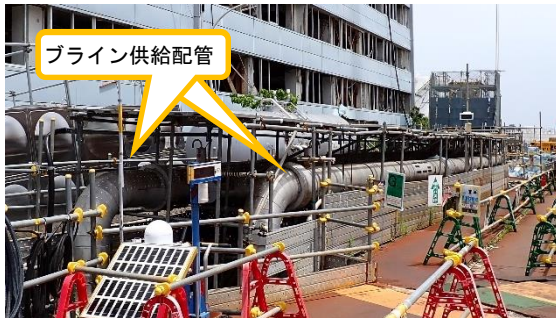
- ・1～4号機西側のブライン供給配管を確認したところ、目視の範囲では結露等による水の滴下はあるものの、ブラインの漏えいは確認されなかった（写真1）。
- ・凍結管の上部には結露した水が凍結したとみられる氷が付着していたが、氷の大きさは小さく、氷同士がぶつかり配管に影響を与えるような状況は見受けられなかった（写真2）。

(写真 1－1)  
ブライン供給移管（3 B L K、1 号  
機北西側）の状況

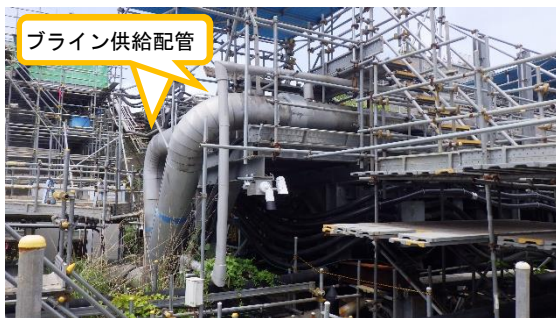
(写真 1－2)  
ブライン供給移管（5 B L K、1 号  
機西側）の状況

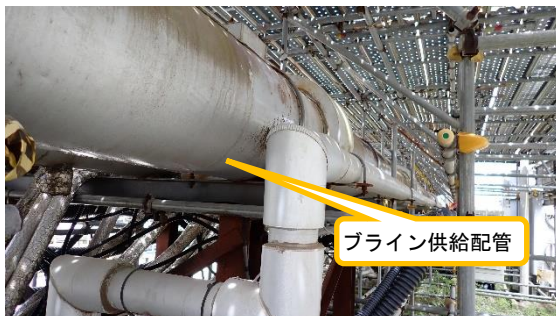
(写真 1－3)  
ブライン供給移管（6 B L K、3 号  
機西側）の状況

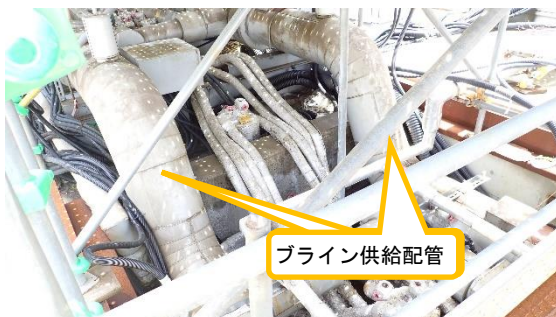
(写真 1－4)  
ブライン供給移管（7 B L K、4 号  
機西側）の状況

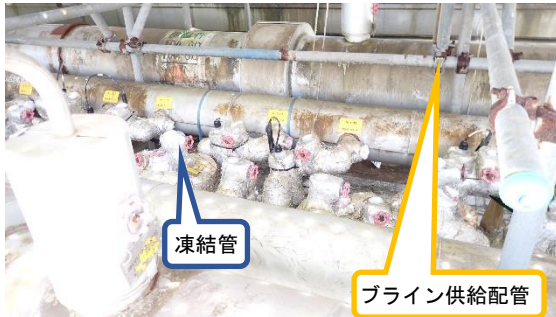
(写真 1－5)  
ブライン供給移管（8 B L K、4 号  
機南西側）の状況

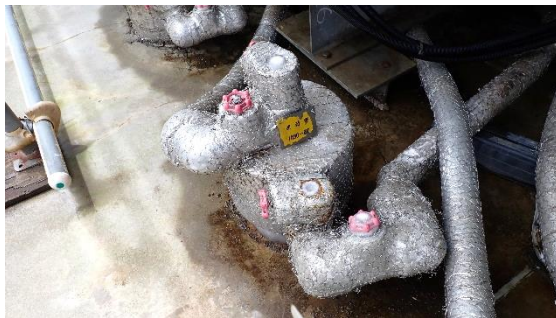
(写真 2)  
凍結管上部の状況
