## 福島第一原子力発電所現地確認報告書

令和7年7月7日（月）

運用補助共用施設（共用プール建屋）及び当該建屋西側斜面（図1）

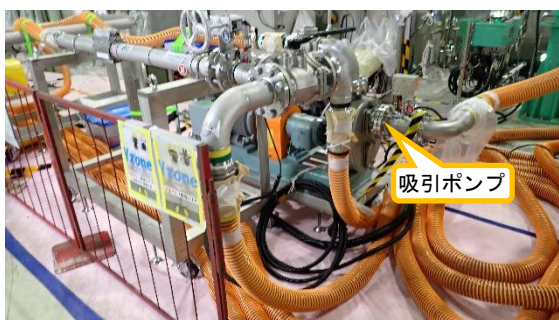
- ・共用プール北側のオペレーティングフロア床面上には、燃料集合体に堆積したガレキを除去する装置が設置されていた。（写真1）
- ・共用プール内に保管されている使用済燃料を燃料交換機（FHM）<sup>※1</sup>により共用プール北側壁面に設置しているチャンネル着脱機<sup>※2</sup>まで移動し、燃料集合体下部からポンプにより水流を作るとともに燃料集合体上部からポンプにて吸引することにより、ガレキを回収する作業が行われていた。（写真2）
- ・現場確認時において、予期しない線量の上昇や共用プールからの水の漏水等の異常は確認されなかった。（写真3）

(写真 1－1)  
吸引ポンプの設置状況

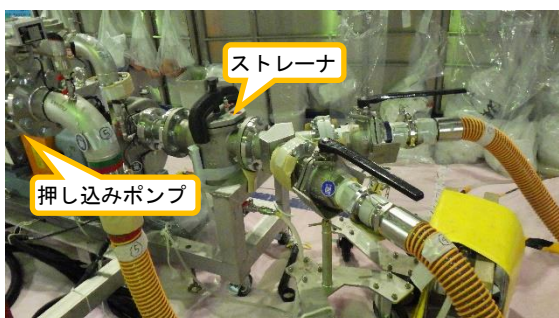
(写真 1－2)  
押し込みポンプの設置状況

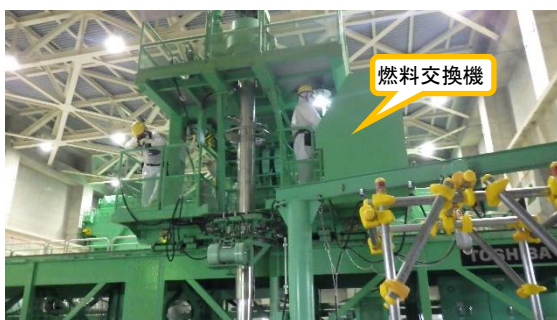
(写真 2－1)

燃料交換機により使用済燃料をチャンネル着脱機に移動する作業状況

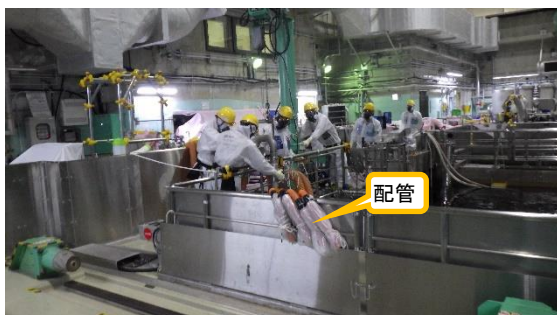
(写真 2－2)

燃料集合体下部から水流を押し込む治具への配管を接続する作業状況①

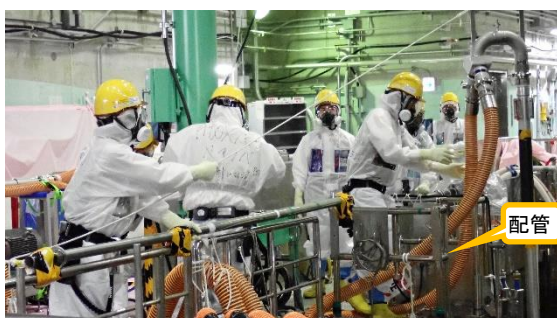
(写真 2－3)

燃料集合体下部から水流を押し込む治具への配管を接続する作業状況②

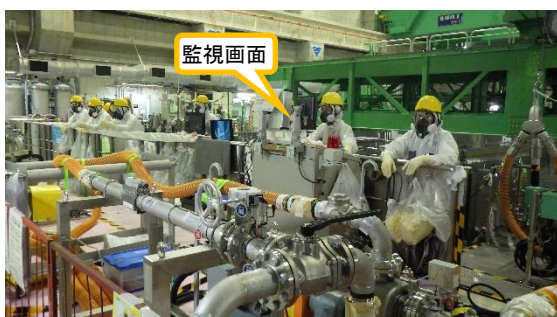
(写真 2－4)

ガレキ除去装置起動後の作業状況を監視画面で確認している状況

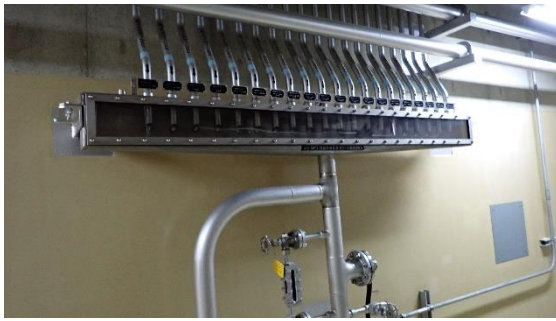
(写真3)  
共用プール地下階に設置されている  
施設内の各配管ラインからの漏水を  
検知する装置の状況

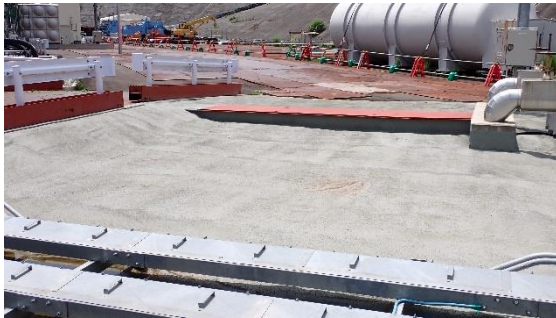
- ・現段階では、実際の対策工事には未着手の状況であり、当該施設西側は、重機メンテナンスヤードとなっており、関係する工事資機材等が置かれてあった。（写真4）
- ・原子力規制庁の第16回1F技術会合の資料によれば、当該施設の西側斜面までの敷地内には、地下水バイパス関連施設や高圧電路や送電鉄塔など工事の支障となるこれら設備の撤去・移設工事が伴うことが示されており、実際の現場確認においてもこれら各施設の存在を確認した。
- ・確認した範囲において、斜面に施されているコンクリートに亀裂や損傷等の異常は、確認されなかった。

(写真4)  
共用プール西側における斜面对策  
工事の状況  
(未着手：重機メンテナンスヤード)
