## 福島第一原子力発電所現地確認報告書

令和7年7月4日（金）

運用補助共用施設（共用プール建屋）（図1）

共用プールにおける使用済燃料の保管状況

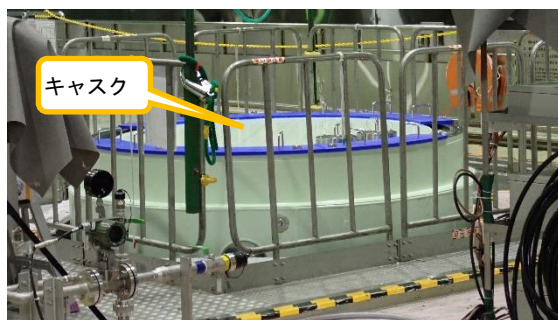
（写真1）  
キャスクの仮置き状況

- ・現場確認時、使用済燃料の搬出作業は行っておらず、搬出口にキャスクが仮置きされていた。（写真1）
- ・燃料集合体に堆積したガレキを除去する設備のうち、共用プール水からガレキを取り除くフィルターの交換作業が行われていた。（写真2）

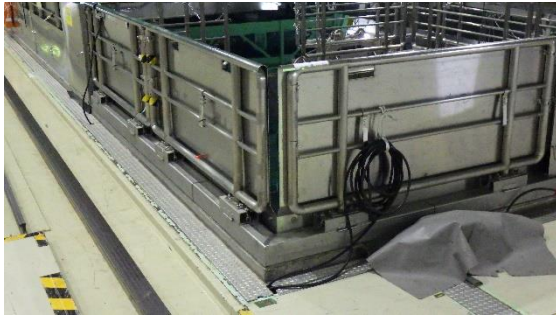
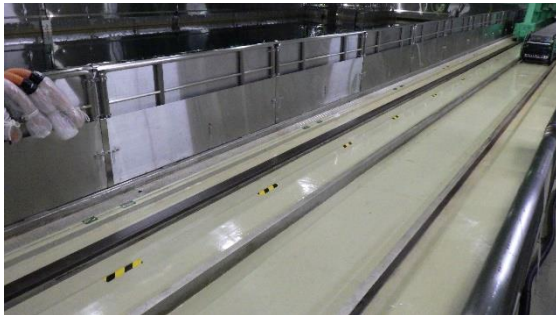
(写真 3 - 1)  
共用プール周囲の状況①

- ・確認した範囲において、共用プールからの溢水は認められなかった。（写真3）
- ・共用プールの水位は正常であり、使用済燃料の冷却状況に問題はなかった。（写真4）
- ・共用プールの地下階には、共用プールからの漏えいを検知するための装置（漏えい目視箱）が設置されており、確認時に異常は認められなかった。（写真5）

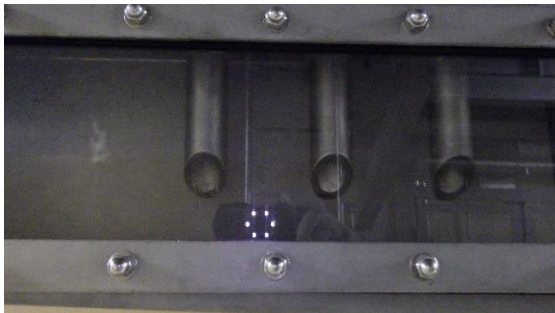
(写真 5－2)  
使用済燃料共用プール漏えい目視箱  
の設置状況②  
※水滴は確認されなかった。
