## 福島第一原子力発電所現地確認報告書

令和7年7月15日（火）

### 2 確認箇所

- ・物揚場周辺（図1）
- ・1号機北東（図1）

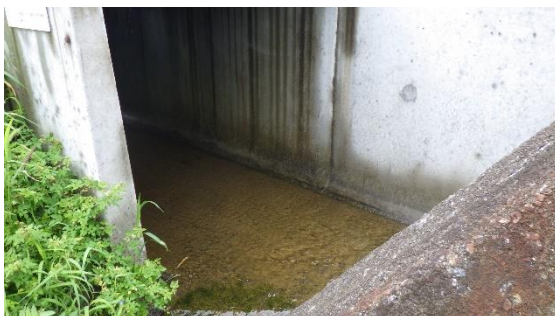
（写真1①）物揚場排水路放流口

- ・物揚場排水路の放流口に廃棄物等の堆積はなかった。また、閉止ゲートの手前には、放射能連続測定装置（A系とB系の2系列）が設置され、排水の放射能濃度が監視されていた。（写真1）
- ・D排水路の放流口に廃棄物等の堆積はなかった。また、放流口付近には流量計が設置されるとともに、上流側には物揚場排水路と同様に放射能連続測定装置が設置されていた。（写真2）
- ・A排水路の放流口に廃棄物等の堆積はなかった。また、D排水路と同様に放流口付近には流量計が設置されていた。（写真3）
- ・物揚場排水路、D排水路及びA排水路を経た排水は港湾内に放流されていた。港湾内にはオイルフェンスが設置されており、油流出に対する事前措置が講じられていた。（写真4）
- ・確認した範囲において、港湾内への廃棄物及び油分の流出はなかった。

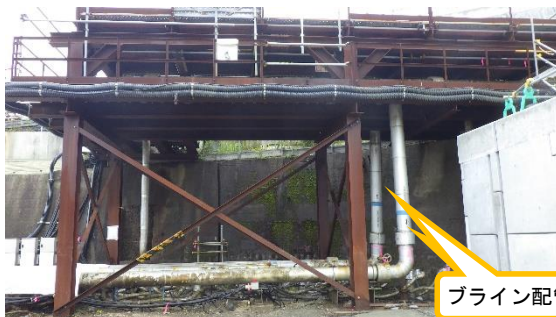
(写真 5) 保護カバー設置工事の状況

- ・1号機北東に設置されたブライン配管には、鋼製保護カバーの設置が進められていた。（写真5）
- ・確認当時は、重機による掘削作業が行われていた。（写真6）
- ・確認した範囲において、ブライン配管からの液漏れ等はなかった。
