## 福島第一原子力発電所現地確認報告書

令和7年7月24日（木）

- ・凍土遮水壁凍結プラント（図1）
- ・新事務本館（図1）

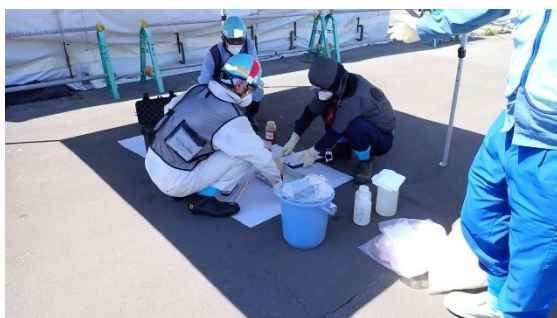
- ・ブラインタンクから採取したブラインについては、比重およびpHの測定が実施されており、その結果、いずれも管理基準値内であり、ブラインの性状に異常は確認されなかった。（写真1）

(写真 1-1)  
ブライン性状確認の状況①

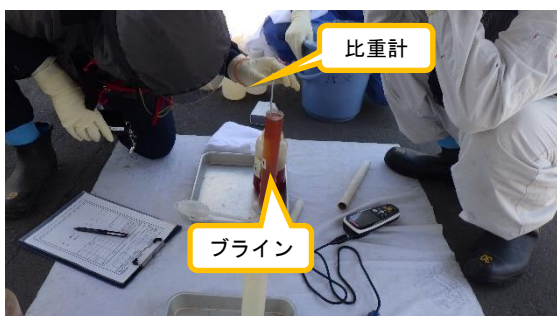
(写真 1-2)  
ブライン性状確認の状況②

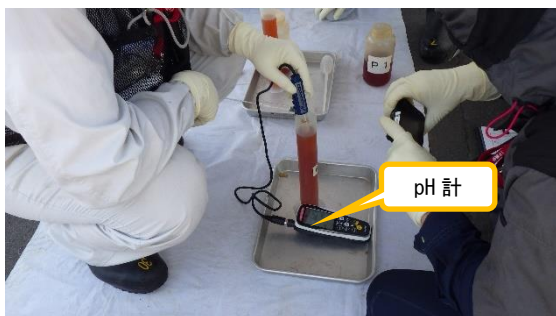
(写真 1－3)  
ブライン性状確認の状況③

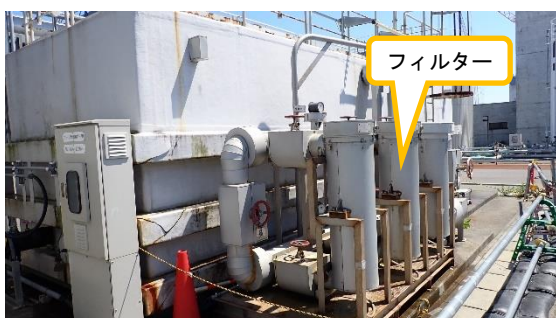
- ・ブライン浄化設備のフィルター交換時に、ブラインの抜き取りが必要となることから、それに併せてブライン性状確認のためのサンプリングを実施している。（写真2）
- ・ブラインの性状が悪化した場合は、一部のブラインを入れ替える等の対応を行っている。

(写真 2)  
ブライン浄化設備の設置状況
