令和7年10月6日
福島県環境放射線センター

南台局（大熊町大字夫沢）は帰還困難区域内のため、通常の管理が容易ではない状況にある。近年、樹木の枝が局舎や測定機器に覆いかぶさるようになり、測定業務に支障を来す恐れが生じていた。

このため、今般、測定業務の円滑な実施および機器の保護を目的として、周辺樹木の伐採作業を実施したので、作業前後での放射線量の影響を報告する。

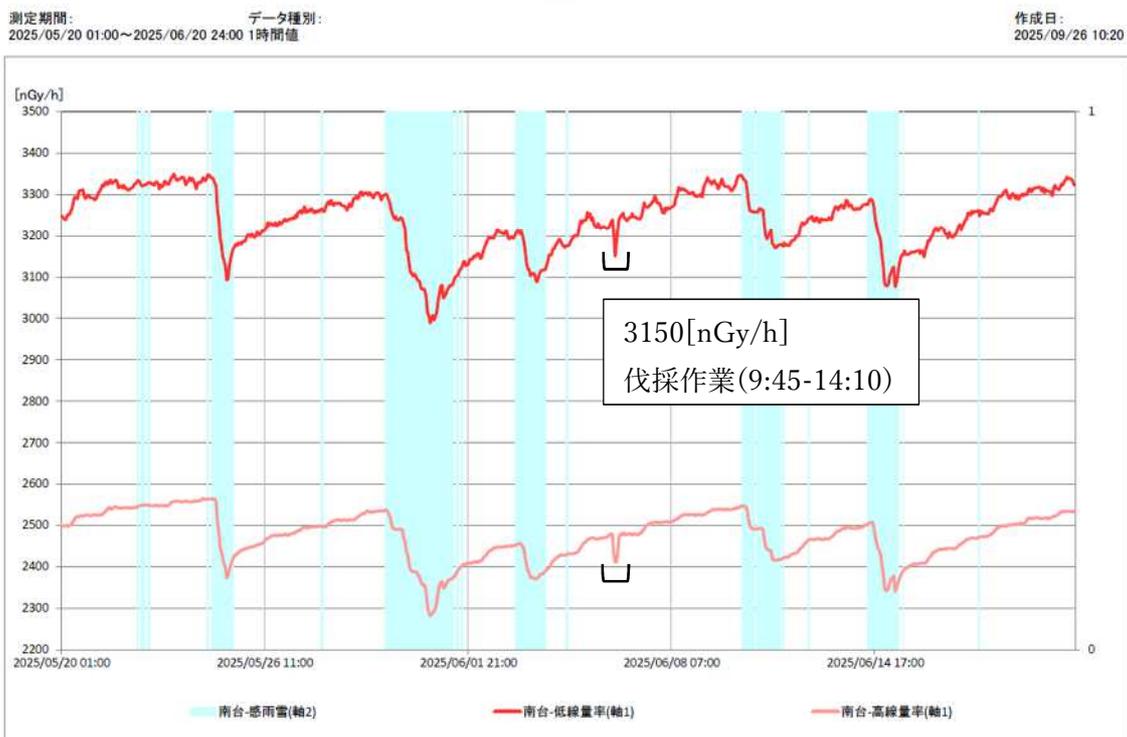
時系列グラフ

伐採作業等（養生、人による遮蔽）に伴う一時的な低下はあったが、伐採による線量変化は判別できない。

一方、モニタリングポストの NaI 検出器では、伐採前後で線量率に顕著な変動は見られなかった。この結果の違いは、NaI サーベイメータは鉛コリメートの装着により、水平方向のみを計測しているのに対し、モニタリングポストの検出器は、斜め下方向（地表）からの放射線も検出しているため、伐採による線量上昇が平均化されていると考えられる。

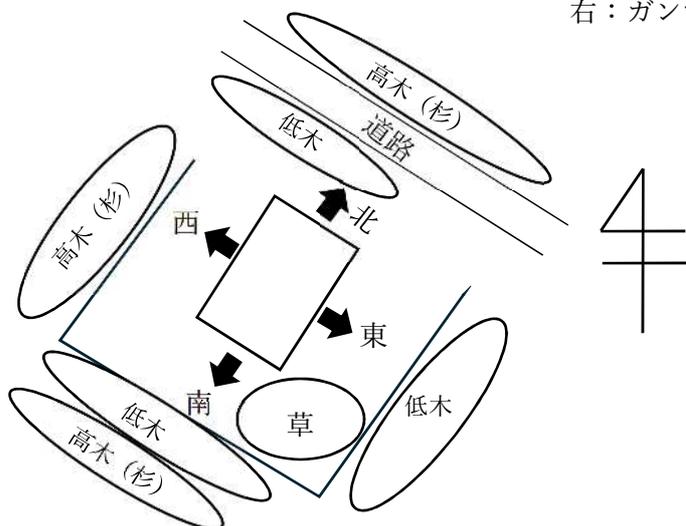
図1 南台局周辺環境

図1で示した方角をNaI サーベイメータで測定した。（時定数 10 秒、5 回測定平均値）

樹木に近い南と西方向で線量が高くなっている。伐採作業後に線量率の上昇（東、南、西方向で 40%程度）が見られた。

測定方向	作業前(a)	作業後(b)	増減： $(b)-(a)$	増減比：増減/ (a)
1 東	0.580	0.798	+0.218	38%増
2 南	0.786	1.058	+0.272	35%増
3 西	0.654	0.920	+0.266	41%増
4 北	0.588	0.648	+0.060	10%増
5 下（屋根）	0.436	0.424	-0.012	3%減
6 上（空）	0.400	0.376	-0.024	6%減
計（1~6）	3.444	4.224	+0.780	23%増
鉛コリメートなし	—	2.576	—	—

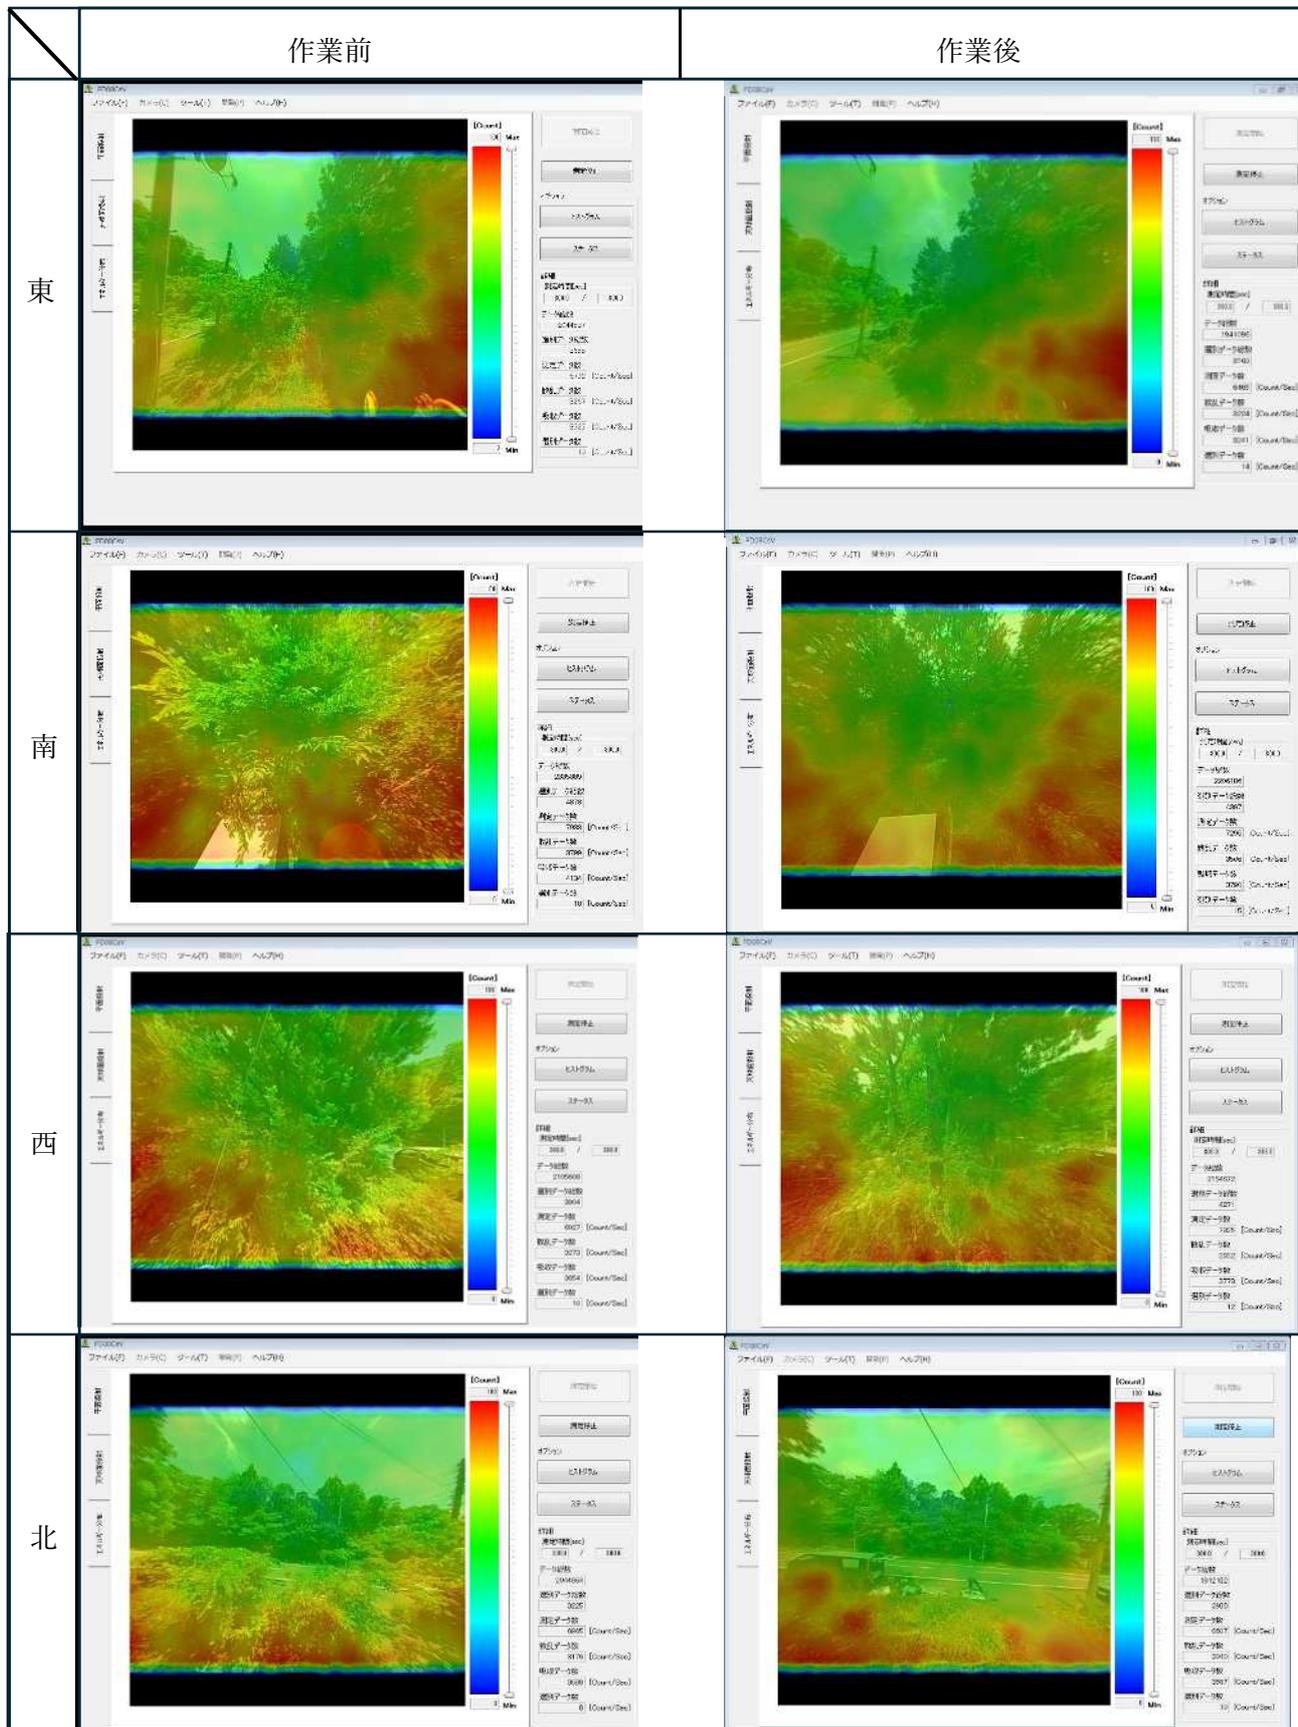
作業前後の測定結果から樹木 (枝葉、樹皮) の線量が低く、土壌が高いことが分かった。

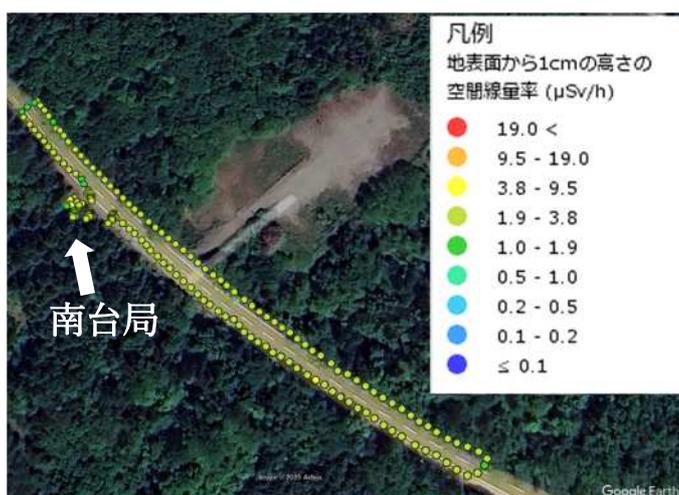
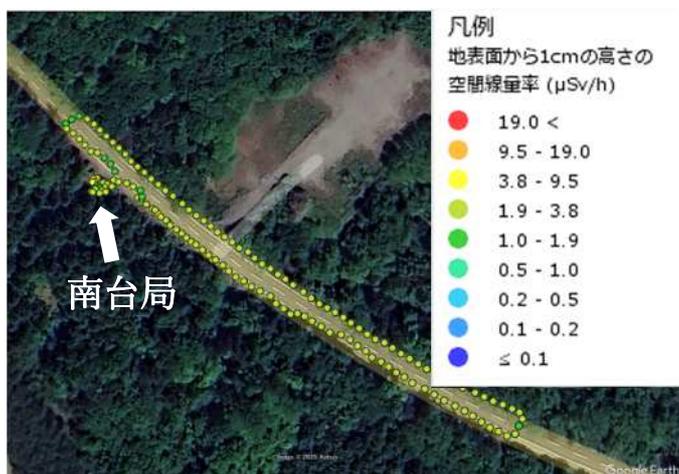
歩行サーベイ測定結果

伐採作業前後での変化は、確認されなかった。

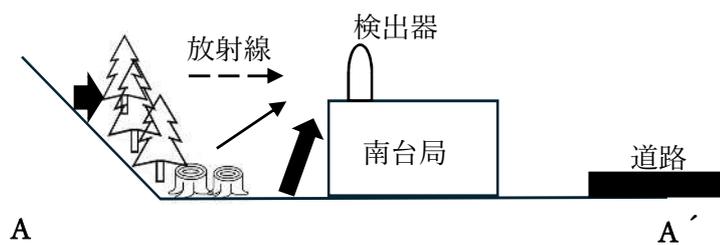
図2 想定される線量上昇の原因
A-A' 断面図 (イメージ)

モニタリングポスト南台局の周辺樹木等の伐採前後の線量率の変化について調査したところ、NaI サーベイメータによる測定において、伐採後に線量率の上昇が確認された。また、ガンマ線可視化カメラによる解析では、樹木の放射線量は低く、土壌からの放射線量が高いことが分かった。このことから、伐採により遮蔽となっていた樹木がなくなり、土壌からの放射線が直接検出器に届く割合が増えたためと考えられる。
