## 福島第一原子力発電所現地確認報告書

令和7年9月5日（金）

- ・窒素ガス分離装置（C）設置箇所（図1）
- ・陸側遮水壁ブライン供給配管（2・3号機原子炉建屋西側）（図1）

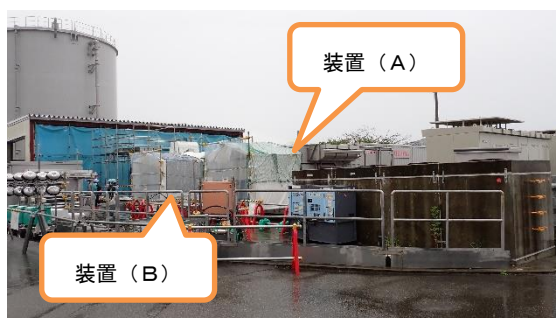
- ・装置（A）及び装置（B）の北側に装置（C）が整備されており、装置（C）の東側に非常用ディーゼル発電機（B）が整備されていた。また、新設した装置（C）は非常用ディーゼル発電機（B）と接続する工事が進められていた。また、各設備は金属製のコンテナ内に設置されていた。（写真1）
- ・撤去が予定されている既設の装置（C）の撤去工事は開始されておらず、確認したところ、装置は通電した状態となっていた。（写真2）
- ・確認した範囲において、各装置に異常等は見られなかった。
- ・東京電力によれば、装置（A）は点検のため9月10日まで非待機で、現在は装置（B）で窒素ガスを供給している状況であり、今回更新した装置（C）は非常用ディーゼル発電機（B）等の電源との接続工事のため、11月頃まで非待機の予定とのことであった。

（写真1－1）  
窒素ガス分離装置のエリア概観

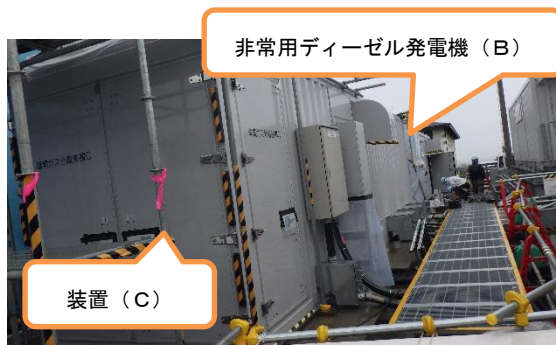
（写真1－2）  
各設備が収納されているコンテナの  
状況

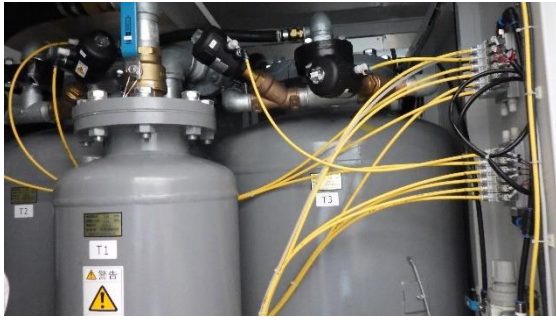
(写真 1－3)  
窒素ガス分離装置の構成の一例  
(写真は活性炭槽)

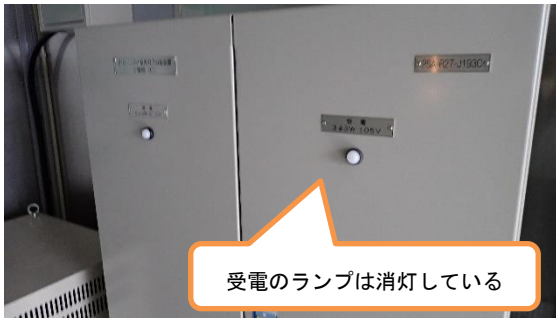
(写真 1－4)  
窒素ガス分離装置 (C) の分電盤の  
状況 (非待機)

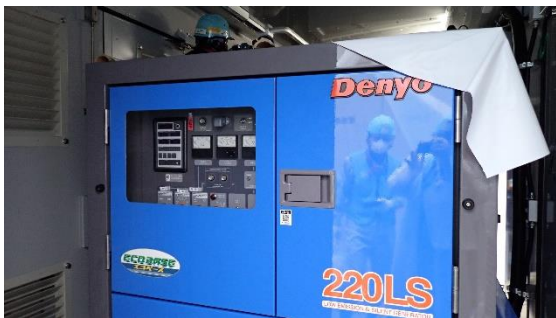
(写真 1－5)  
非常用ディーゼル発電機(B)の状況

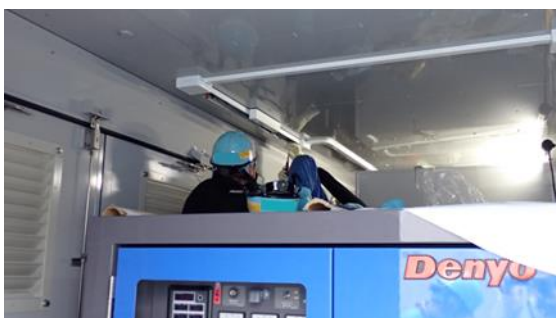
(写真 1－6)  
接続工事の状況

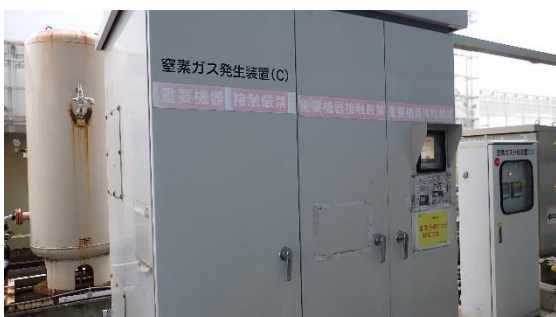
(写真 2)  
既存の窒素ガス分離装置 (C) の構  
成の一例  
(写真は窒素ガス発生装置)

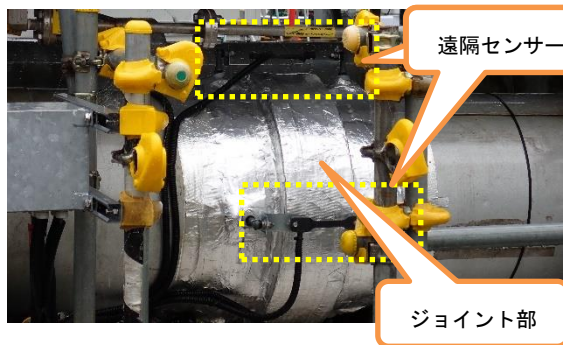
- ・ブライン供給配管のジョイント部3カ所（道路を挟み北側に1カ所、南側に2カ所）に遠隔センサーが設置されていた。（写真3）
- ・遠隔センサーの近傍には「センサ設置中 接近・接触注意」の旨、注意喚起の掲示がなされていた。（写真4）
- ・確認した範囲でブライン供給配管等に異常は見られなかった。

(写真3)  
遠隔センサーの例  
(写真は南側のジョイント部)

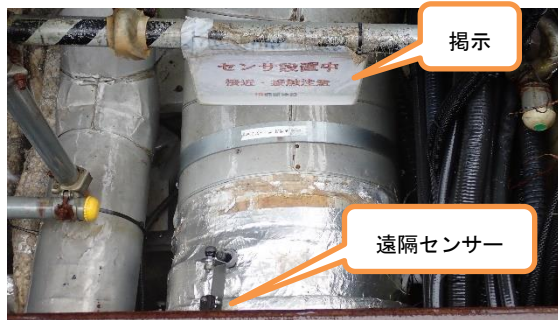
(写真4)  
注意喚起の掲示例
