## 福島第二原子力発電所現地確認報告書

令和7年9月2日（火）

- ・免震重要棟緊急対策室（図1）

緊急時演習の実施状況

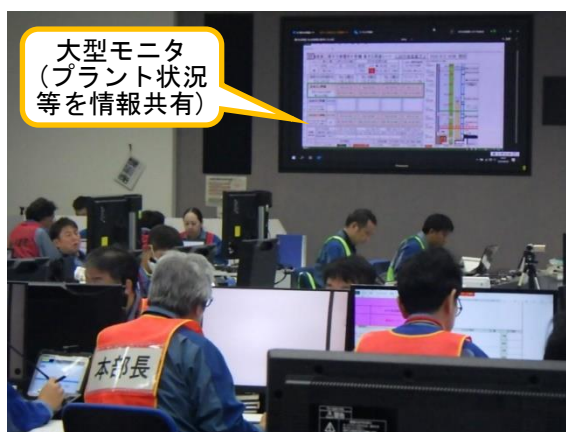
- 本部長はブリーフィング及び目標設定会議を開催し、プラント状況、事象の進展予測及び復旧の方法などが、表・図画などの形で大型ディスプレイに表示・共有されるとともに各班長と協議され、本部長の判断により対応の優先順位が決定されていた。
- 4号機では、実際の電源車を用いて原子炉への電源供給の実動訓練が行われた。その際、訓練参加者の判断力・対応力の向上を目的として、異常（電源接続扉の損傷、電源コネクタの破損）の発生が設定された。今回の演習では、異常について現場から本部へ速やかに報告されるとともに代替手段が検討されたため、4号機への電源供給に成功し、燃料プールの水位を回復させることが可能となった。また、本部では、速やかな意思決定、遅延・進展予測が行われていた。
- 傷病者は、短時間のうちに3名発生したため、トリアージが行われ、身体汚染のある傷病者を優先して対処していた。

(写真 1) 緊急時演習における本部長らの訓練実施状況及び大型モニタへの情報表示状況

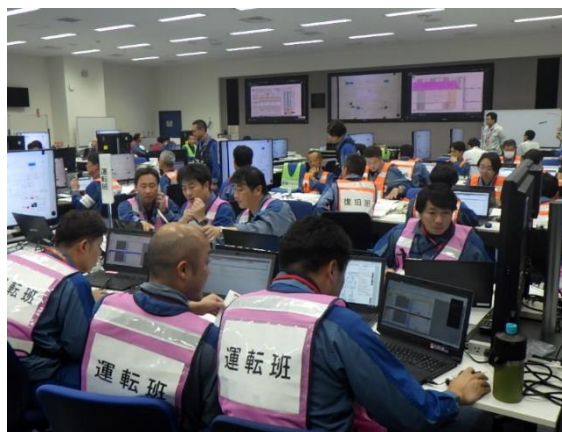
- ・今回の緊急時演習は、大規模地震に起因して、福島第二及び福島第一原子力発電所において同時に原子力災害が発生する想定で行われた。
- ・福島第二原子力発電所における緊急時演習のシナリオは、次のとおりである。また、演習は、訓練参加者（プレイヤー）に対してシナリオを開示しない形式で実施された。
  - 立地町で震度6強の地震が発生する。（津波警報発令なし。）
  - 外部電源の供給回線が損傷し、外部電源を喪失する。
  - 1号機及び2号機では非常用ディーゼル発電機が停止し、全交流電源喪失に至る。4号機の非常用ディーゼル発電機も油漏れにより停止（トリップ）する。その後は、3号機の非常用ディーゼル発電機から電源供給を受ける。
  - 4号機にて、使用済燃料冷却系配管が破断することで、使用済燃料プール水の漏えいが生じる。また、2号機では、使用済燃料プールのゲートが外れ、プール水の漏えいが生じる。その後、使用済燃料プールの水位低下に伴い、モニタリングポストで測定された空間線量値が上昇する。
  - 傷病者が複数名発生する。
- ・地震発生後、原子力警戒体制が発令され、5分程度で原子力防災要員が免震重要棟緊急対策室に参集し、各班が対応を開始した。（写真1）
- ・緊急対策室では、運転班、復旧班及び計画班などの各班から、随時プラント状況等が発話されるとともに、使用済燃料プールの水位低下予測、モニタリングポストの線量上昇予測等が示され、本部長及び各班に共有された。（写真2）

(写真 2) 緊急時演習実施状況（運転班）
