## 福島第一原子力発電所現地確認報告書

令和7年9月22日（月）

- （1）5/6号機取水路開渠内浚渫工事に伴う北側護岸エリア浚渫土砂保管の状況確認
- （2）モニタリングポストNo. 3及びNo. 4の設置状況

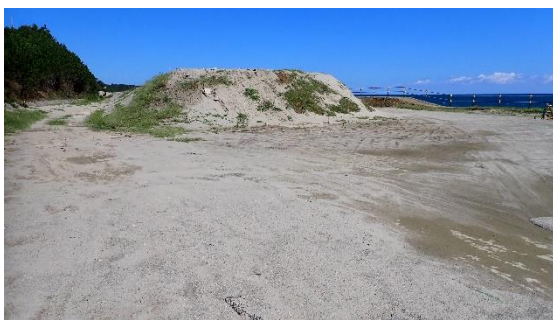
(写真1－1)

- ・現場確認時に土砂の搬入作業は実施していなかったが、エリア北側に新たな盛土が形成されていた。（写真1）
- ・当該土砂の保管にあたり、東京電力HDでは、海岸線から陸側約35mの位置にセメント改良土による高さ約2mの堤防を築き、その陸側に浚渫土砂を盛土していた。（写真2）
- ・5/6号機取水路開渠内での浚渫作業としては、土砂の水抜きをするためのピット（浚渫用土砂ピット）が開渠内に設けられており、そこで一旦水抜きされる。水抜きされた浚渫土砂はダンプトラックで運搬され、当該土砂置き場で保管される。当該土砂置き場への搬入に基準（表面線量率 $\gamma$ :0.01mSv/h、 $\beta$ :検出なし）が設けられていることから、基準をみたしているか確認するため表面線量率の測定を行った。（写真3）
- ・土砂置き場の南側において簡易線量計を用いて測定を行った結果は0.01mSv/h未満であり、搬入基準を満たしていることを確認した。

北側護岸エリア浚渫土砂置き場の  
状況①（南側：搬入口付近）

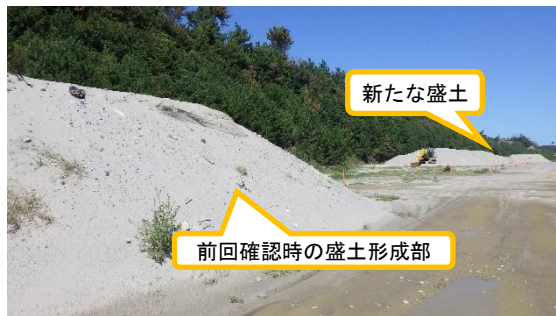
(写真 1－2)  
北側護岸エリア浚渫土砂置き場の  
状況②（中央部：北側を撮影）

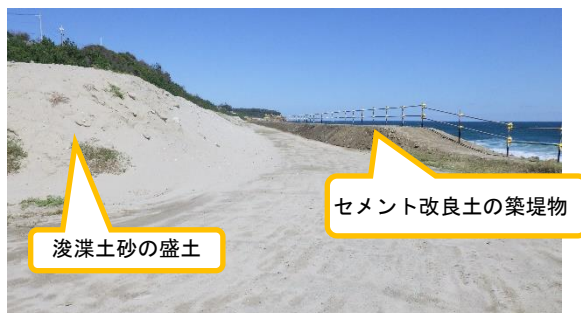
(写真 2) 海側の堤防の状況

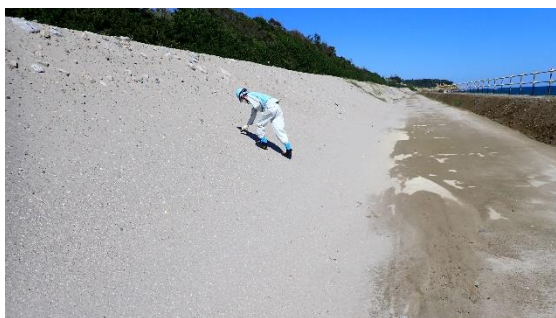
(写真 3) 浚渫土砂の盛土部分にお  
ける線量測定状況

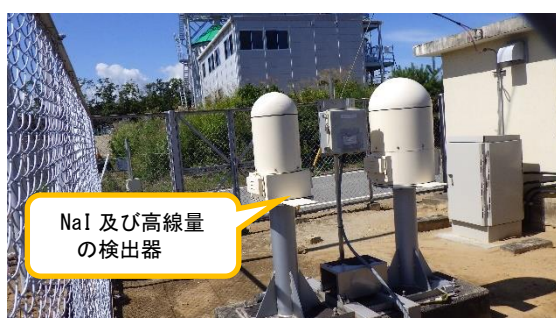
- ・モニタリングポストN o. 3及びN o. 4は正常に稼働しており、ポストの囲い、設備等に異常は確認されなかった。（写真4）

(写真 4－1) モニタリングポスト  
No. 3の設置状況

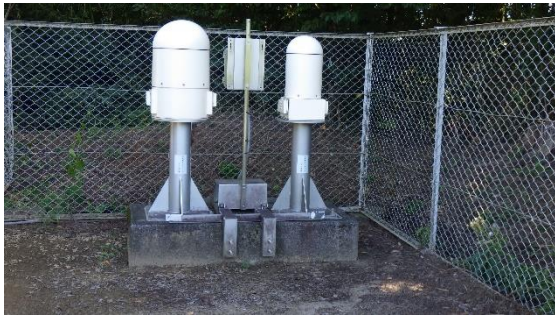
(写真４－２) モニタリングポスト  
No. ４の設置状況

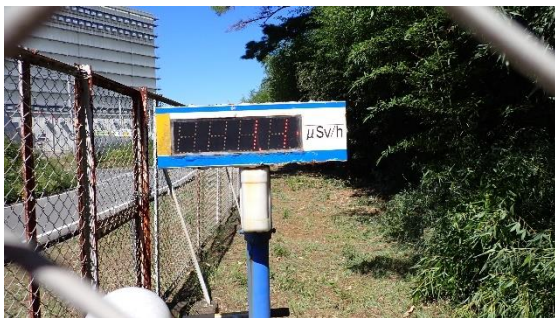
(写真４－３) モニタリングポスト  
No. ４の構内線量表示器  
※表示値は1.1  $\mu\text{Sv/h}$
