## 福島第一原子力発電所現地確認報告書

令和7年9月16日（火）

- ・ Eタンクエリア（図1）
- ・ JAEA第2棟建設工事（図1）

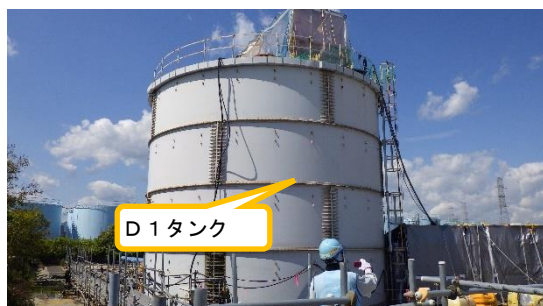
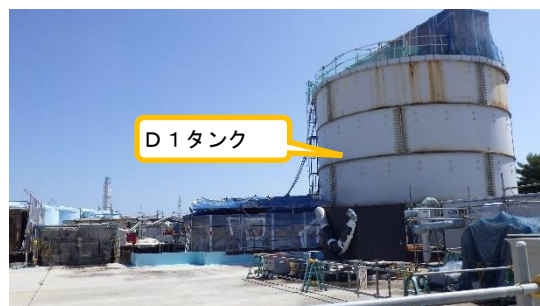
Eタンクエリアでは、フランジ型タンクの解体作業が進められており、これまでに全49基中48基の解体が完了している。残る1基のD1タンク（写真1）の底部残水（RO濃縮水）には、アルファ線放出核種が含まれていたことから、タンク内のスラッジ等の回収後に、タンク内壁を除染し解体を行う計画となっている。当該スラッジの回収作業は、令和7年1月9日に開始され、これまでも作業状況を定期的に確認しているが、今回もその作業状況を確認したもの。（前回確認日：令和7年6月4日）

(写真1-1) D1タンクの状況①

(写真1-2) D1タンクの状況②

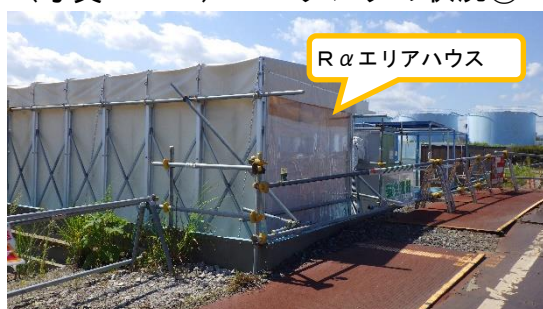
- ・ 調査当日、スラッジの回収作業は行われていなかった。このため、当該タンクエリア内には、スラッジ回収用の金属製コンテナ及びこれを搭載するトラックはなく、固体廃棄物貯蔵庫への移送も行われていなかった。（写真2）
- ・ スラッジ回収用のバキュームポンプが設置されているハウス内はR $\alpha$ ゾーンに指定されており、空気中放射性物質濃度の低減を目的として、局所排風機が設置されていた。（写真3）
- ・ タンク近くに設置されたコンテナハウス内には、タンク内に設置されたカメラの映像を確認するためのモニターやハウス内の空気中放射性物質濃度を監視するダストモニタが設置されているが、今回は、回収作業が行われていないため、ハウス内部の確認については実施しなかった。
- ・ 確認した範囲では、タンク及び移送配管からの漏えい等の異常は認められなかった。
- ・ 当該タンクエリア内では、隣接するJ9タンクエリアのタンク解体が完了し、その解体作業（タンク外堰等）に伴って発生したコンクリートガラの破砕くずと作業に使用する重機（3台）がエリア内に仮置きされていた。（写真4）

(写真2) スラッジ処理のための  
Rαハウスの設置状況①

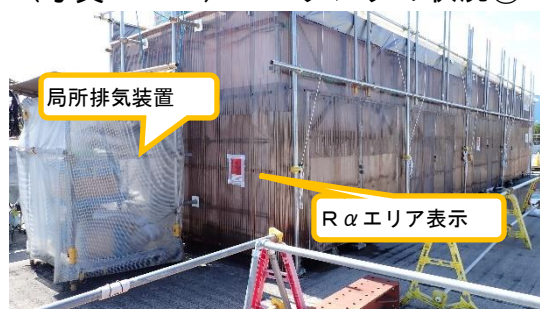
(写真3) スラッジ処理のための  
Rαハウスの設置状況②

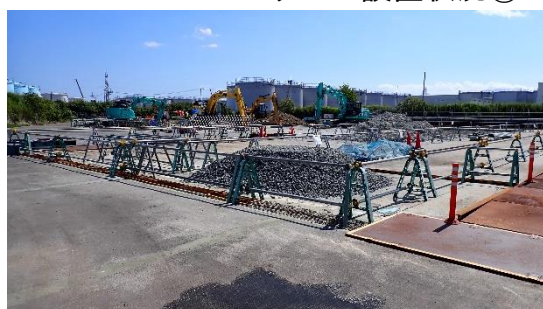
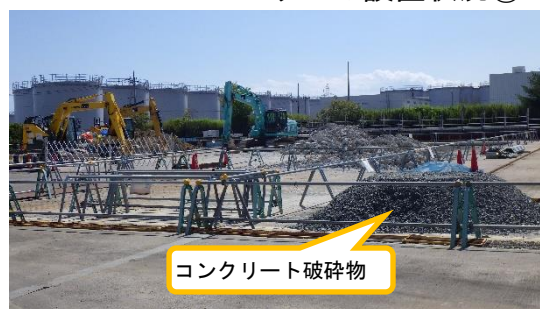
(写真4-1) Eエリア内でのJ9  
タンク解体に伴う措置状況①

(写真4-2) Eエリア内でのJ9  
タンク解体に伴う措置状況②

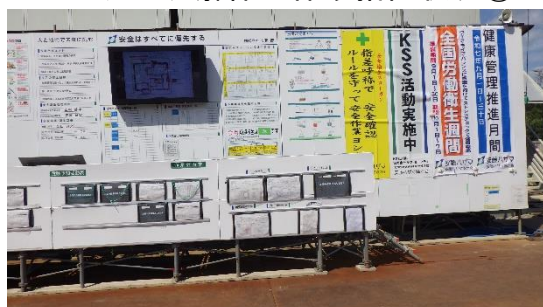
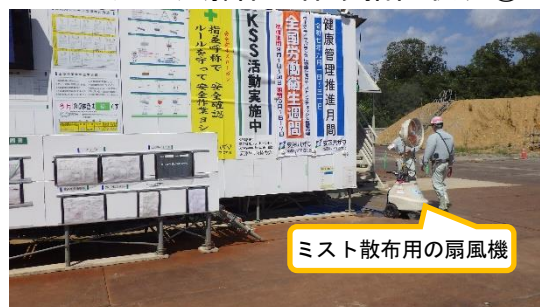
- ・今回より、作業時間帯がサマータイムから通常時間帯に変更となっていた。工事の進捗としては、基礎工事で使用する柱材のほぼ全てが所定の床面に設置されており、それら各柱材の間を設計厚さに合わせコンクリートで塞ぐ外壁部分の構築作業段階であった。
- ・安全掲示板には作業毎に危険予知活動表が掲示されるとともに、作業員同士の声かけやフルハーネスの着用など安全対策が徹底されていた。
- ・作業時間帯は平常に戻っているが、現場通路の入口には熱中症対策として暑さ指数（WBGT）が引き続き掲示されているとともに、警戒レベルを表すのぼりが設置されており、作業中も容易に確認できる工夫がなされていた。また、現場事務所の出入口では熱中症対策のミスト扇風機も稼働していた。（写真5）

(写真5-1) JAEA第2棟建設  
作業現場の安全掲示板

(写真5-2) 現場事務所出入口に  
設置されたミスト扇風機
