## 福島第一原子力発電所現地確認報告書

令和7年9月25日（木）

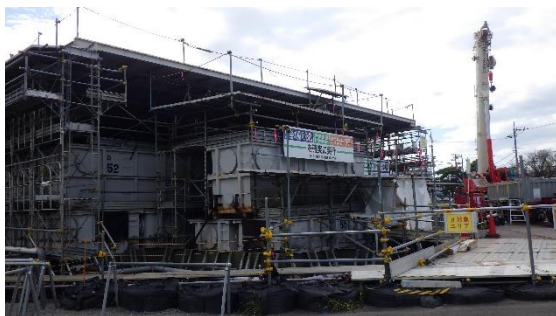
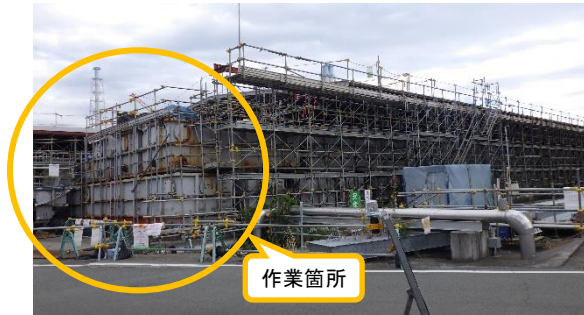
- ・エリアN南西側において、作業箇所の屋根が外されており、ノッチタンクから汚染土壌を運び出す作業を実施していた。（写真1）
- ・汚染土壌の入れ替え作業が行われているノッチタンクは、内容物が飛散しないように上部がネットで覆われていた。（写真2）
- ・作業員はお互いに声を掛け合い、高所作業者においてはフルハーネス墜落制止用器具を使用しており、安全対策が徹底されていた。（写真3）
- ・確認した範囲において、ノッチタンクからの内容物等の漏えいはなかった。

（写真1－1）  
エリアN外観①  
※北西側から撮影

(写真 1－2)  
エリアN外観②  
※南西側から撮影

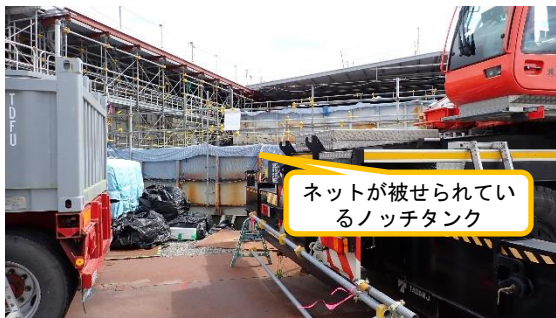
(写真 2)  
入れ替え作業中のノッチタンク

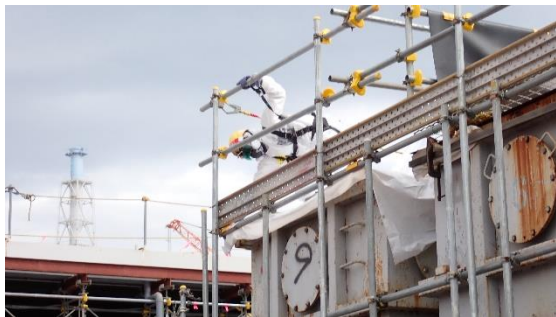
(写真 3)  
汚染土壌運び出し作業の状況

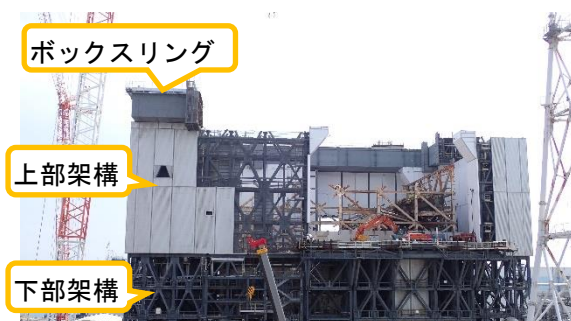
(写真 4－1)  
大型カバー全景①  
(令和 7 年 8 月 2 6 日撮影)

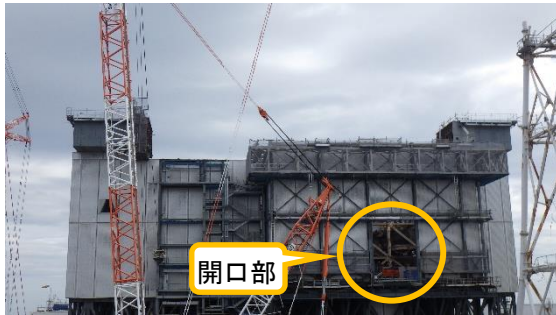
- ・西側の一部を除き、上部架構の設置が完了していた。（写真4）
- ・建屋南側のボックスリングの設置が完了し、建屋西側以外のボックスリングの設置が進められていた。（写真5）

(写真 4－2)  
大型カバー全景②  
(令和 7 年 9 月 2 5 日撮影)  
※西側の開口部を除き上部架構の  
設置が完了

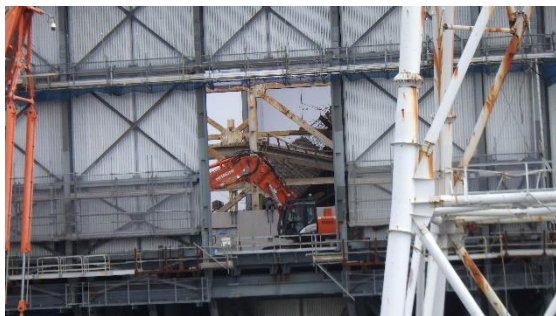
(写真 4－3)  
上部架構開口部の状況

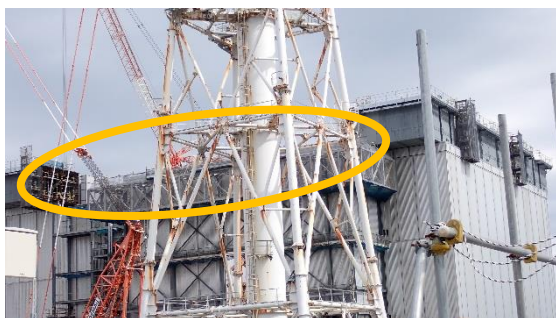
(写真 5)  
ボックスリングの設置状況  
※西側のみ未設置
