## 福島第一原子力発電所現地確認報告書

令和7年10月1日（水）

- ・瓦礫類一時保管エリアAA（図1）
- ・大型廃棄物保管庫（図1）

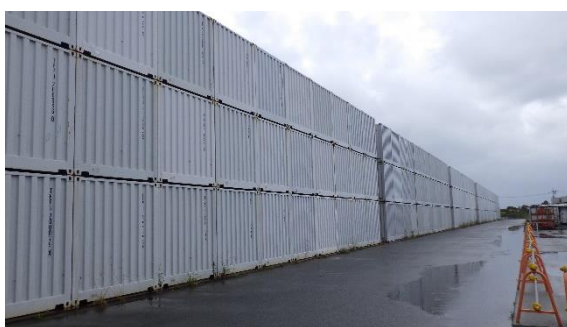
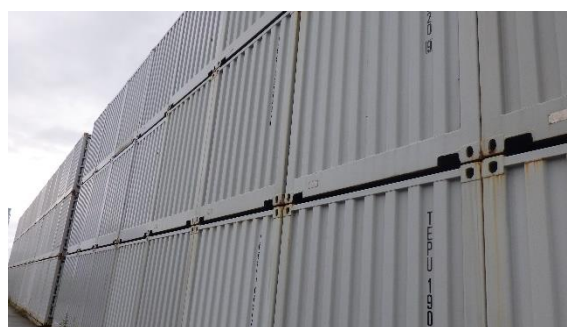
（写真1①） エリアA A既設部の状況

（写真1②） コンテナの状況

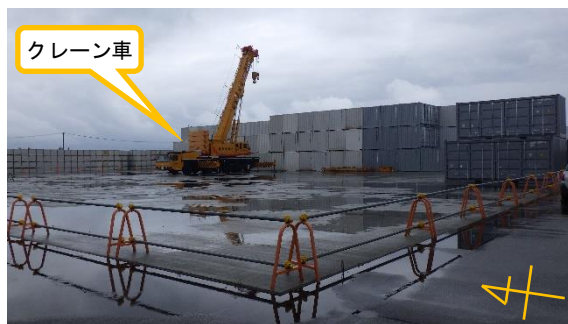
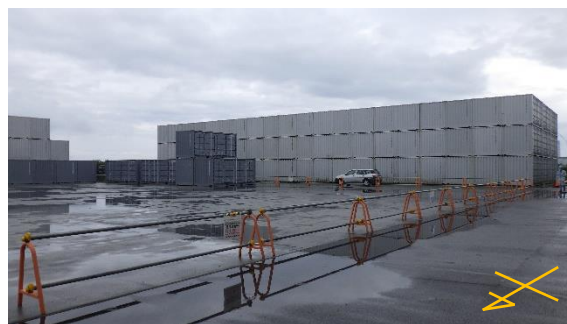
(写真 2 ①) エリア A A 拡張部の状況

(写真 2 ②) エリア A A 拡張部の状況

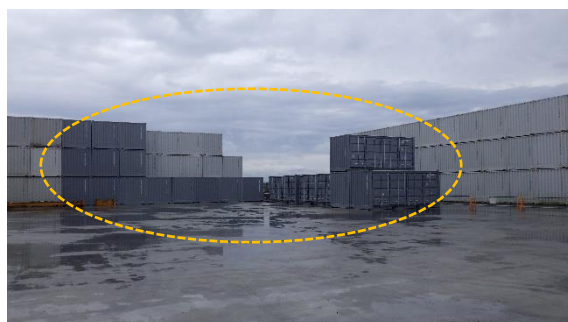
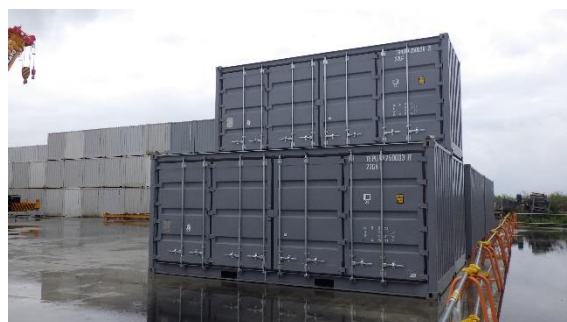
(写真 3 ①) タンク解体物を収納した  
コンテナの保管状況

(写真 3 ②) タンク解体物を収納した  
コンテナの保管状況

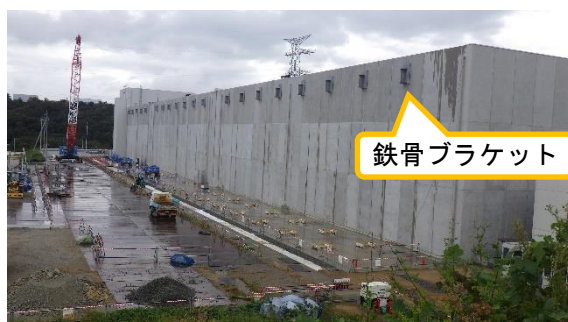
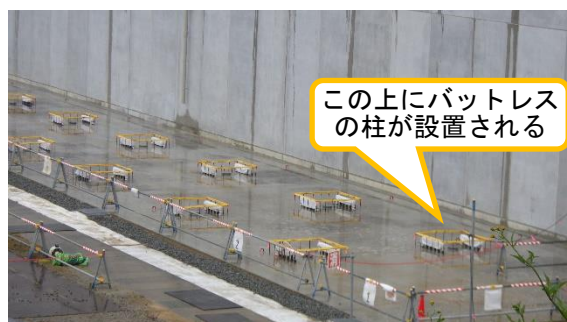
(写真 4 ①) 保管庫全景

(写真 4 ②) 基礎スラブの状況

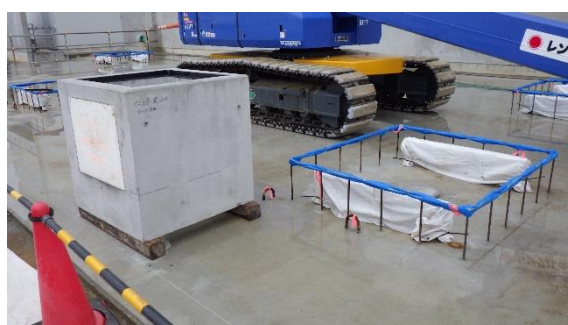
(写真 5) バットレス設置の準備状況
