# 福島第一原子力発電所現地確認報告書

令和7年10月3日（金）

## 2 確認箇所

- ・ 1、2号機使用済燃料プール二次系冷却共用設備（1、2号機開閉所南側）（図1）
- ・ 伐採木一時保管エリアV、瓦礫類一時保管エリアV（図1）

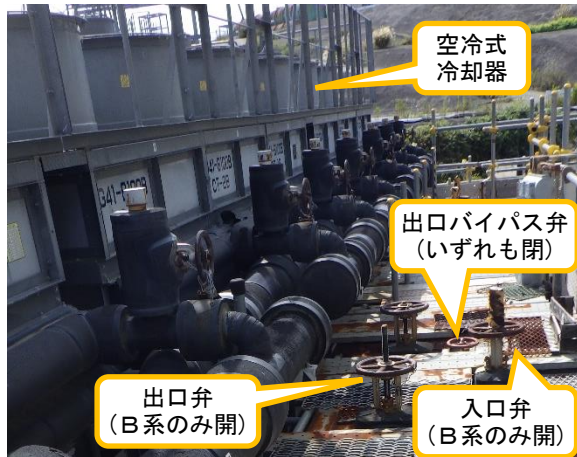
- ・ 当該設備の概略図を、図2及び写真1に示す。空冷式冷却器（エアフィンクーラー）は3系統（A、B及びC系）から構成され、確認時はB系のみ稼働していた。空冷式冷却器への冷却水の入口弁及び出口弁は、B系のみ開、A系及びC系は閉状態で、いずれの弁も鎖及び南京錠により施錠されていた。なお、空冷式冷却器の出口バイパス弁は、3系統とも閉状態であり、弁は施錠されていなかった。（写真2、3、4）
- ・ 冷却水循環ポンプ（3系統）の入口弁は、いずれも開状態で、鎖及び南京錠により施錠されていた。（写真5）
- ・ 当該設備の弁及びサージタンク等の金属部分では、表面の一部に腐食がみられたものの、確認した範囲で、弁及び配管等からの冷却水の漏えいは確認されなかった。また、配管表面の保護材は劣化（ひび割れ）していたものの、剥離は確認されなかった。（写真3、5、6、7）

(写真3) 空冷式冷却器への冷却水入口及び出口弁の開閉状況 (写真4) 空冷式冷却器の操作盤

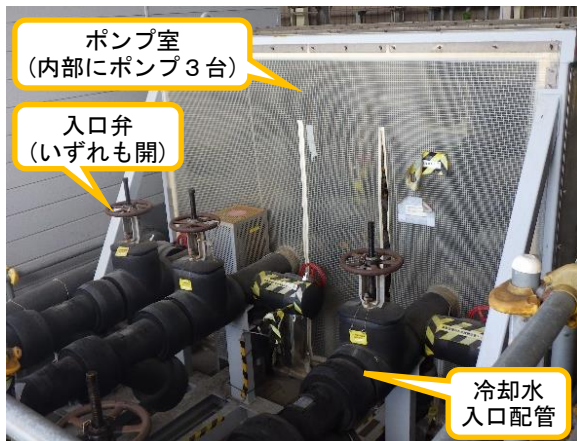
(写真5) 冷却水循環ポンプ並びに入口配管及び入口弁の設置状況 (写真6) サージタンク

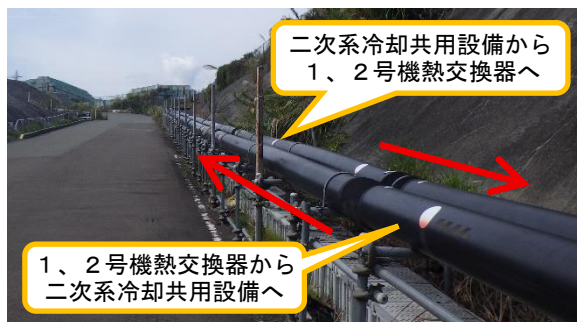
(写真7) 二次系冷却配管の敷設状況

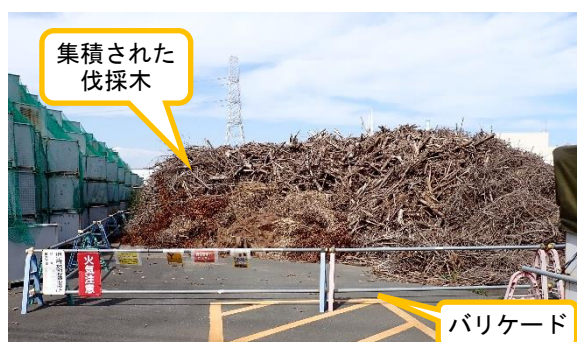
- ・当該エリア内には、伐採木（枝葉及び幹など）が南北約20m、東西約10m、高さ約3～4mの範囲で集積、保管されていた。この高さは、東京電力が「特定原子力施設に係る実施計画」に定めた高さ（5m）を下回っていた。（写真8）
- ・防火対策として、エリアに隣接して防火水槽2台及び消火器2台が設置されていた。（写真9、10）
- ・伐採木の自然発火の防止対策として、温度計により伐採木内部の温度が2か所で測定されていた。温度の測定値は、外気温とほぼ同じであった。（写真11）
- ・伐採木の一部（小枝等）が当該エリア外に飛散していたものの、集積された伐採木の崩壊は確認されなかった。（写真12）

（写真8）伐採木一時保管エリアⅤにおける伐採木の保管状況

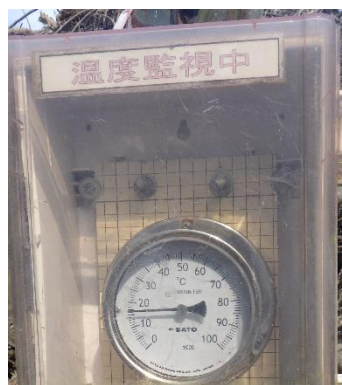
(写真11) 集積された伐採木内部の温度測定状況

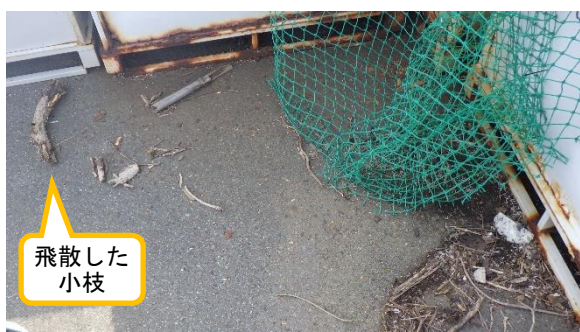
(写真12) 伐採木一時保管エリアV外への枝葉の飛散状況

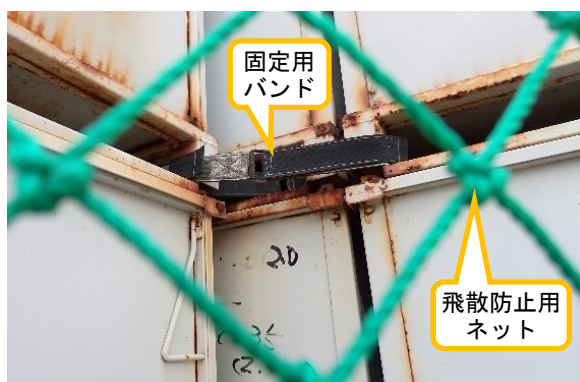
- ・当該エリアでは、瓦礫類が収納された金属製の1m<sup>3</sup>コンテナが3～5段に積み重ねられ、保管されていた。（写真13）
- ・3段目以上のコンテナでは、隣り合うコンテナ同士がバンドにより固定されるとともにコンテナがネットで覆われ、コンテナの転倒防止対策及び落下・飛散防止対策が施されていた。（写真14）
- ・コンテナのうち一部では側板の表面塗装の剥離及び金属の腐食が認められたものの、内容物の飛散は確認されなかった。（写真15）

(写真14) コンテナのバンドによる固定状況及びネットによる飛散防止状況

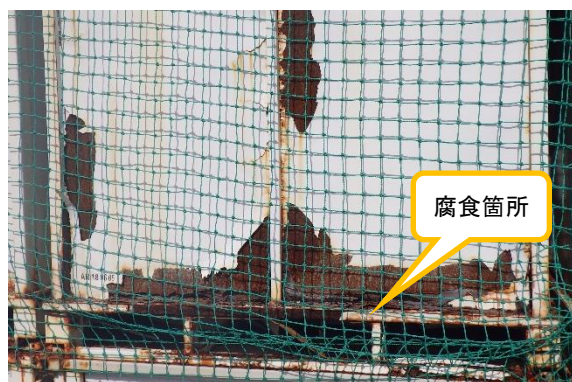
(写真15) 金属製コンテナの腐食状況
