## 福島第一原子力発電所現地確認報告書

令和7年10月2日（木）

- ・覆土式一時保管施設（瓦礫類一時保管エリアL）（図1）
- ・瓦礫類一時保管エリアCC（図1）

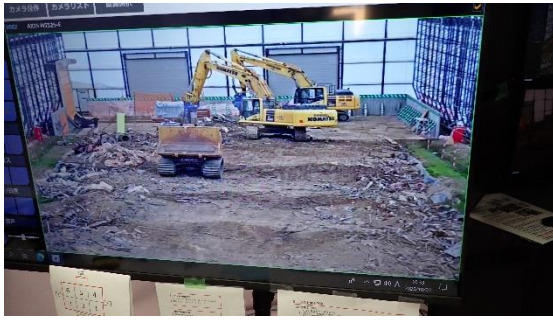
- ・放射性物質の環境への飛散を抑制するため、第4槽を覆う形で仮設ハウスが設置されており、その内部において瓦礫の撤去及び容器への収納作業が実施されていた。（写真1）
- ・瓦礫の撤去及び容器への収納作業は、遠隔操作が可能な重機により実施されていた。遠隔操作室は、空間線量が0.01 mSv未満と低く、空調も整備されており、作業しやすい環境が確保されていた。（写真2）
- ・連続ダストモニタにより、ハウス内外各所の空气中放射性物質濃度が測定されていた。指示値を確認したところ、いずれの場所においても異常は認められなかった。
- ・第4槽近傍の空間線量率は0.8  $\mu$ Sv/hであった。（写真3）
- ・第4槽を覆うハウスに破損等の異常はなかった。また、第1槽から第3槽について目視で確認した範囲では、瓦礫類の飛散や流出等の異常はなかった。（写真4）

(写真 1)  
仮設ハウス内での作業状況  
※カメラ映像を映したモニタを  
確認

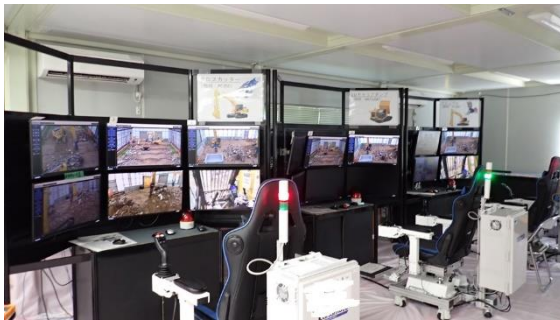
(写真 2)  
遠隔操作室の状況

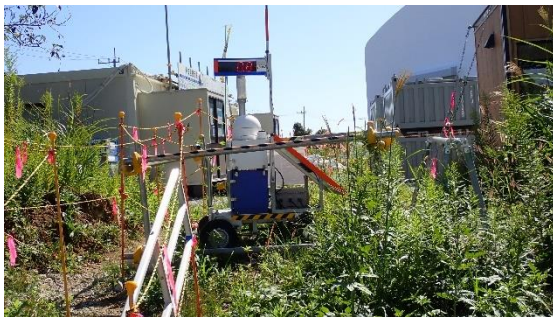
(写真 3)  
空間線量率の測定状況  
※確認時の指示値 : 0.8  $\mu\text{Sv/h}$

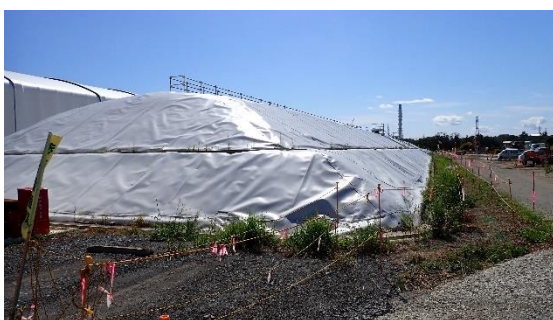
(写真 4)  
第 2 槽の状況

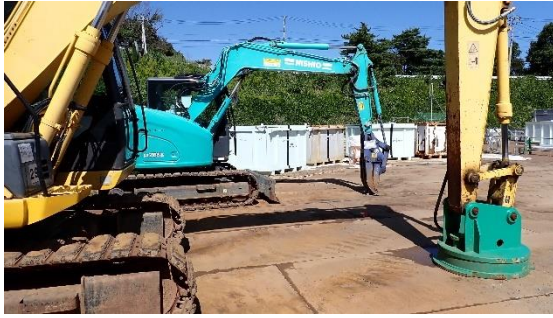
- ・詰替ヤードには、瓦礫を把持する重機や、金属瓦礫を磁力で吊り上げる重機が配備されていた。確認した範囲では、油漏れ等の異常は確認されなかった。（写真5）
- ・人と重機の接触を防止するため、重機の作業エリアは単管バリケードにより区画されていた。（写真6）
- ・詰替ヤードの北側及び南側の二箇所には、空気中の放射性物質を監視するためのダストモニタが設置されていた。（写真7）
- ・詰替ヤード周辺を確認した範囲では、瓦礫類の飛散や流出等の異常はなかった。

(写真5)  
重機の配備状況

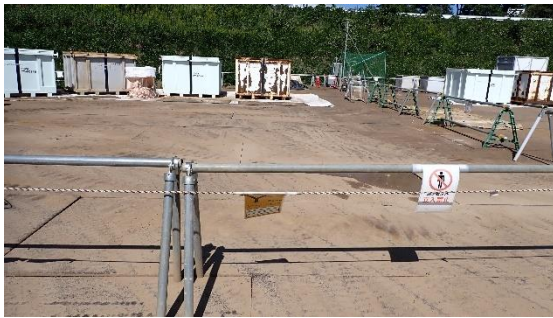
(写真6)  
詰替ヤードの区画状況

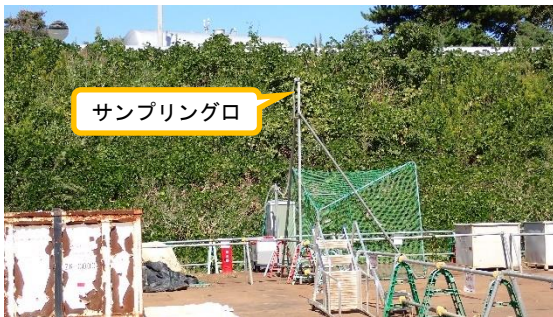
(写真7)  
ダストモニタ設置状況
