## 福島第一原子力発電所現地確認報告書

令和7年10月6日（月）

K4タンクエリア周辺（図1）

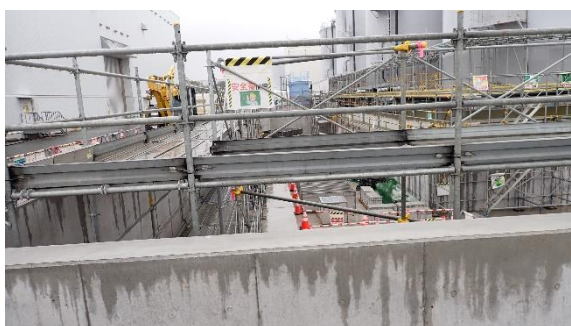
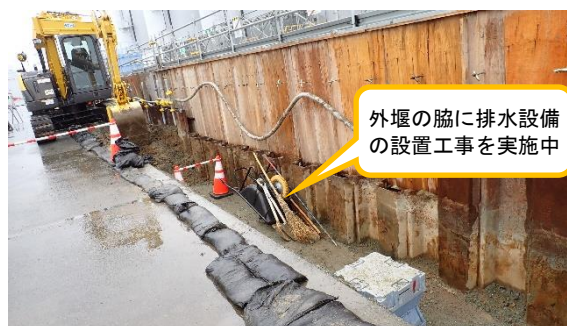
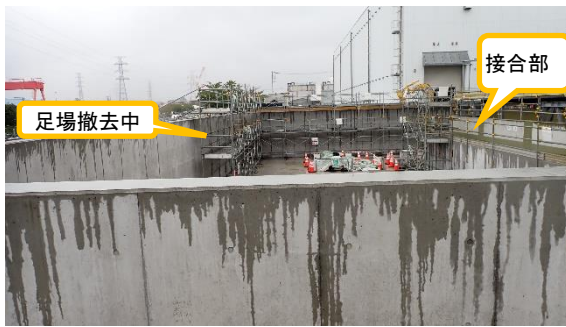
- ・外堰拡張工事は底面及び側面のコンクリート打設が完了し、養生が継続中であつた。
- ・外堰嵩上げ（既設外堰から45 cm）はエリア全体で完了し、嵩上げされた鋼板及び固定ボルトには防水塗装が施されていた。（写真1）
- ・K4タンクエリア南側では、外堰周囲に側溝を設置する工事が行われており、集水桝の設置や排水管・側溝の一部が敷設中であつた。併せて足場の解体工事も進められていた（写真2、3）

（写真 1①）外堰拡張工事の状況（西側）

（写真 1②）外堰拡張工事の状況（西側）

(写真1③) 外堰拡張工事の状況(南側)

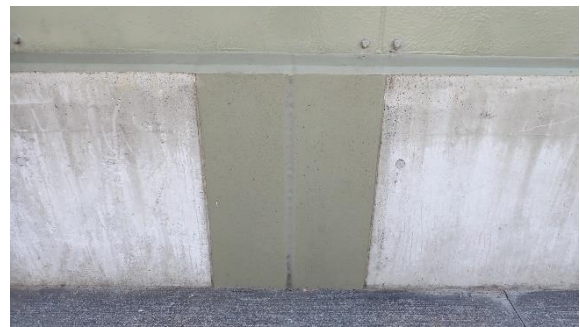
(写真1④) 外堰接合部の防水対策

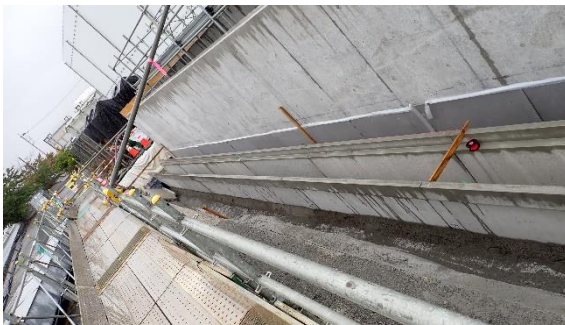
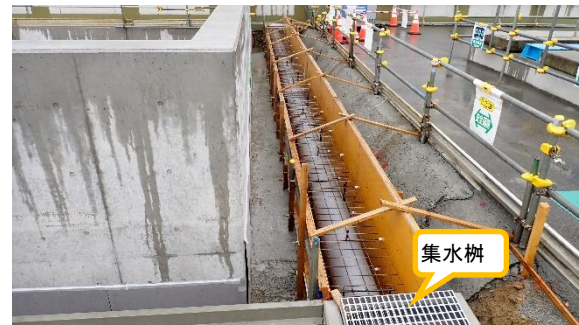
(写真2①) 外堰脇の排水設備工(南側)  
(側溝の敷設状況)

(写真2②) 外堰脇の排水設備工(南東)  
(排水管及び集水樹の設置)

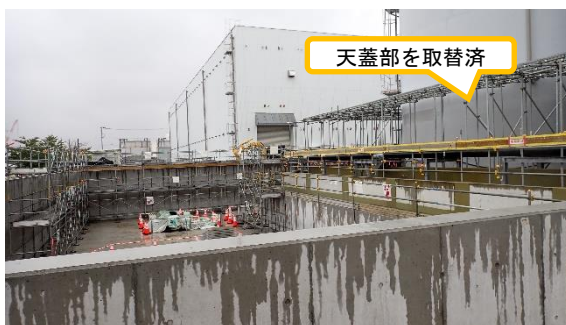
(写真3) 外堰嵩上げの状況(南西側)

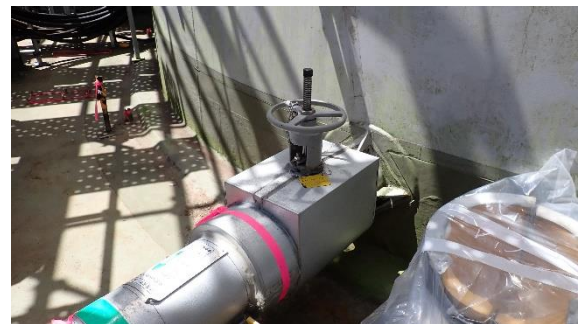
- ・確認した範囲において、K4タンクエリアの各弁から漏えいはなかった。また、保守作業員による日常点検が作業手順に沿って行われていることを確認した。（写真4、5）
- ・B系貯留タンクに係る移送水バルブについては、東京電力社員による系統構成が行われており、バルブの圧力試験を実施中であつた。（写真6）

(写真4①) 出口弁の状況

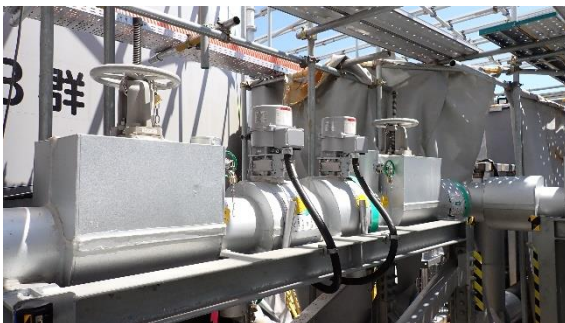
(写真4②) 払出弁の状況

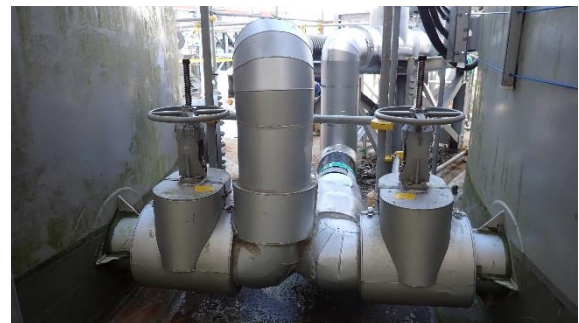
(写真4③) 入口弁の状況

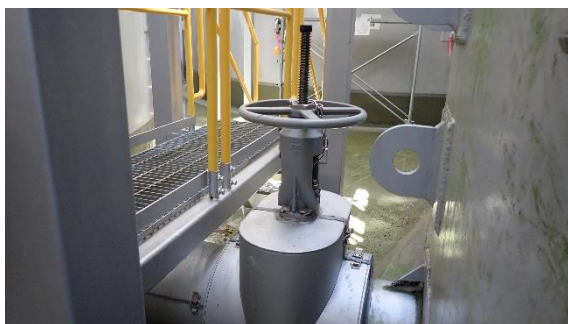
(写真 4 ④) 連結弁の状況

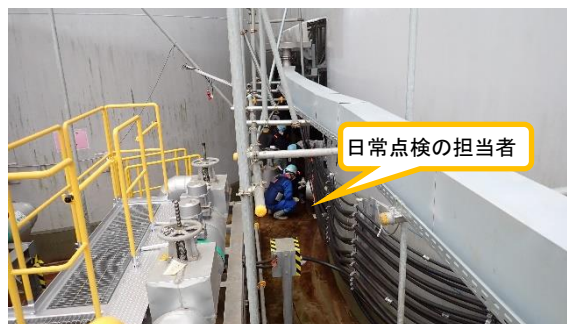
(写真 5) タンクの日常点検状況

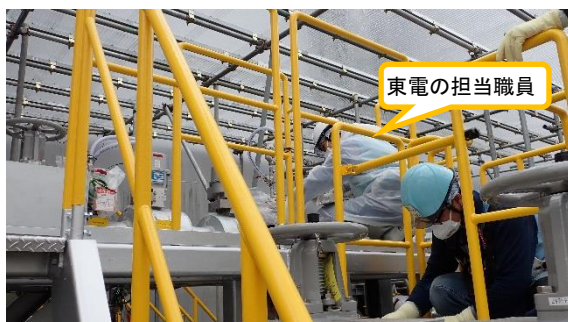
(写真 6) 貯留水移送の系統構成作業

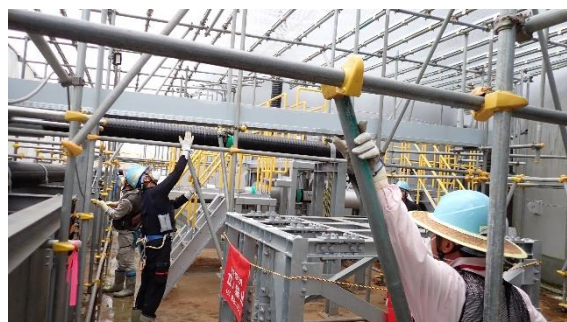
- ・ K 4 タンクエリア西側では、エリア内通路の照明設置工事が行われておりパイプ組み上げが完了した部分（接合部・突起部分）にプラスチック・カバーを装着する作業が行われていた。（写真 7）
- ・ K 4 タンクエリア東側では、歩廊の設置工事、屋根骨組の組立て作業が完了し、屋根カバー及び雨除けカバーが設置されていた。（写真 8）

(写真 7) エリア西側の照明設置状況

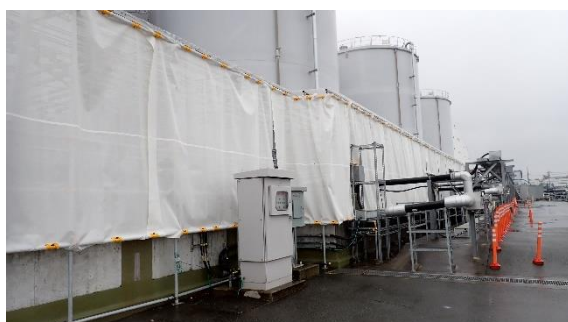
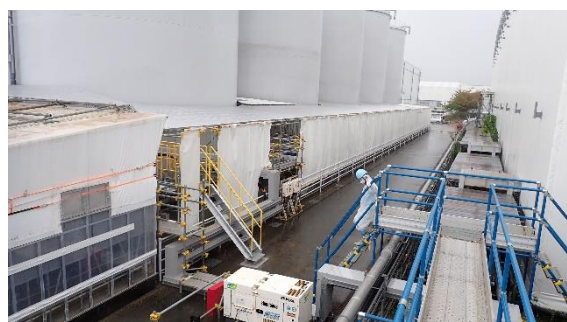
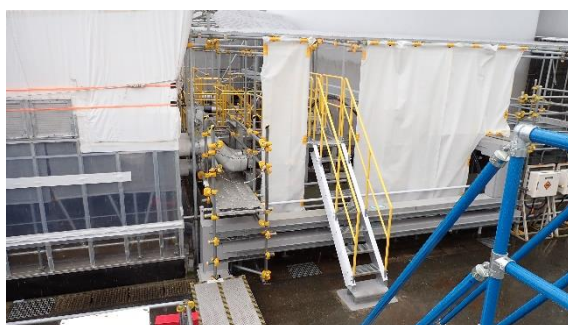
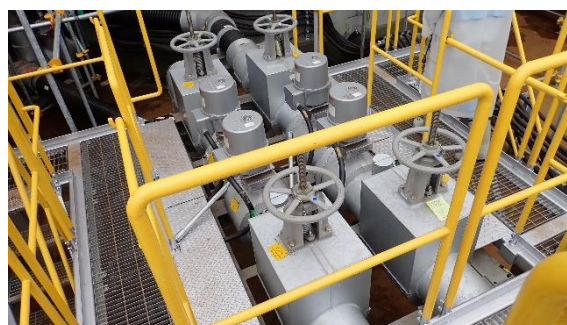
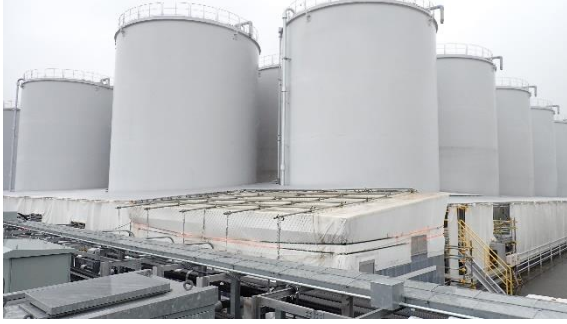
(写真 8 ①) エリア東側における雨除けカバーの設置状況

(写真 8 ②) エリア北部における屋根カバー及び雨除けカバーの状況

(写真 8 ③) 点検用歩廊の完成状況

(写真 8 ④) 弁操作及び開閉確認時の歩廊整備状況

(写真 8 ⑤) エリア北東部の状況
