## 福島第一原子力発電所現地確認報告書

令和7年10月14日（火）

- ・使用済セシウム吸着塔一時保管施設（第三施設）（図1）
- ・モニタリングポストNo.7（MP-7）（図1）

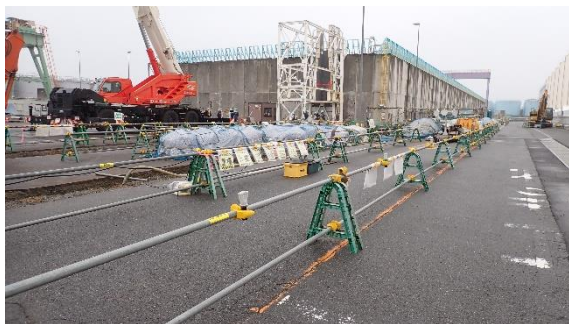
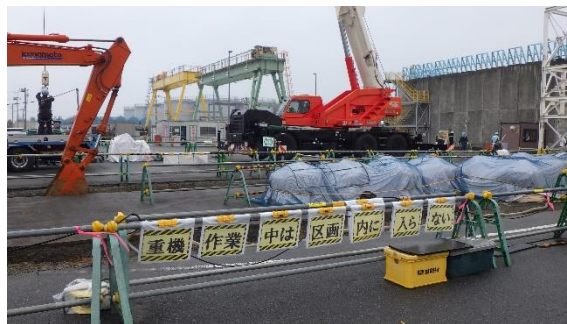
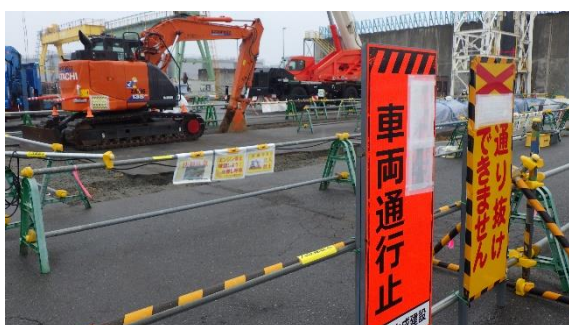
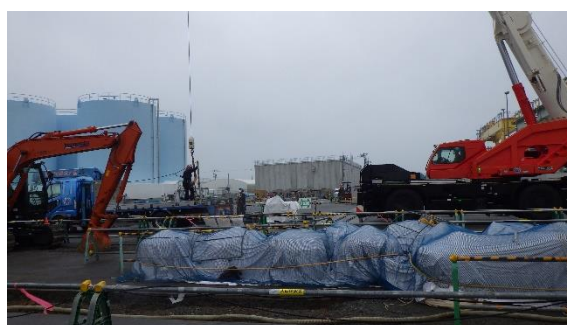
(写真 1-1) 北側エリア増設に向けた準備工事（資材搬入等）の状況①

(写真 1-2) 北側エリア増設に向けた準備工事（資材搬入等）の状況②

(写真 1-3) 北側エリア増設に向けた準備工事（資材搬入等）の状況③

(写真 1-4) 北側エリア増設に向けた準備工事（資材搬入等）の状況④

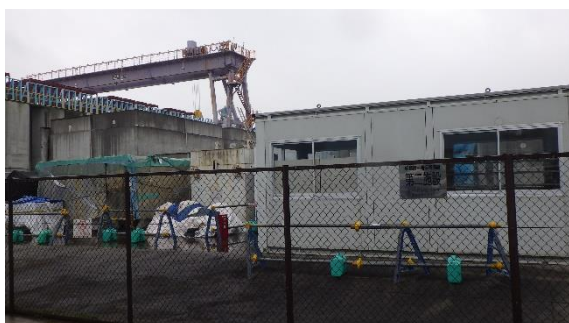
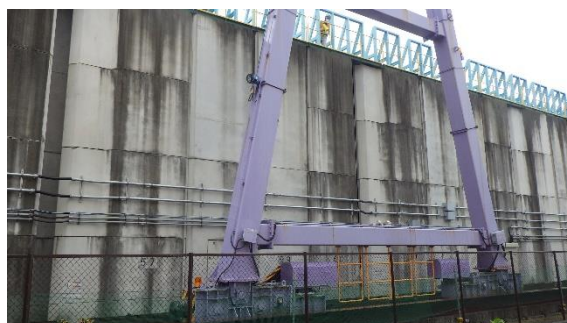
(写真 1-5) 大型クレーンによる  
H I C の吊上げ作業①

(写真 1-6) 大型クレーンによる  
H I C の吊上げ作業②

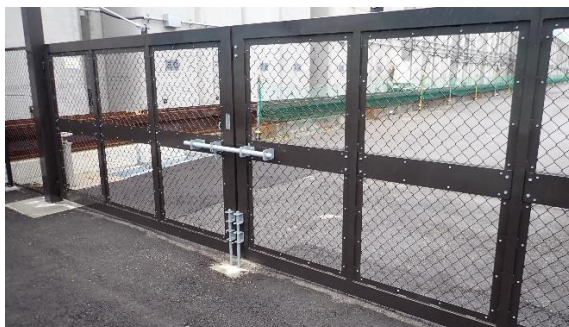
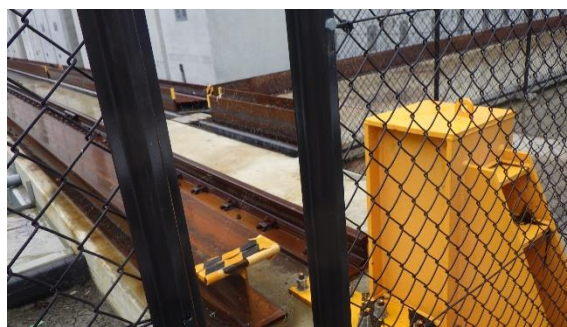
- ・現場確認時には、北側エリア増設に向けた準備工事（資材搬入等）が行われていた他、HICの吊上げ作業等が行われていた。（写真1）
- ・第三施設南側の増設に伴い、増設したエリア際に新設された進入防止柵やボックス上部へ至る階段及び延伸された大型クレーン用のレール・車輪止めを確認した。（写真2）
- ・また、南側の新設ボックスカルバート表面の線量率は、県の放射線測定機器による結果で $0.46 \mu\text{Sv/h} \sim 2.2 \mu\text{Sv/h}$ の範囲であった。また、確認した範囲において、HICからの内容物漏えい等の異常はなかった。（写真3）

(写真 2-1) 南側エリアの新設物①  
（進入防止柵）

(写真 2-2) 南側エリアの新設物②  
（大型クレーン用レール・車輪止め）

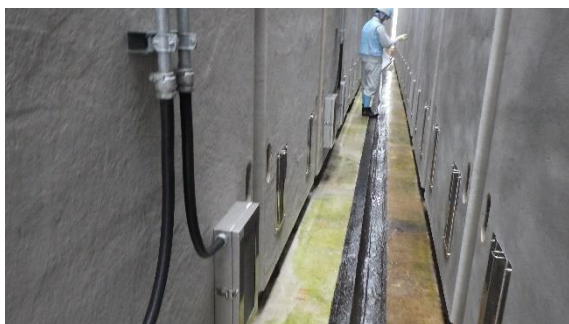
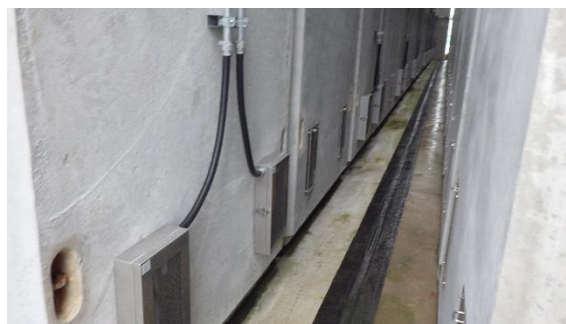
(写真 3-1) 南側新設ボックス  
カルバート表面の線量測定

(写真 3-2) 南側新設ボックス  
カルバート表面の漏えい検知器

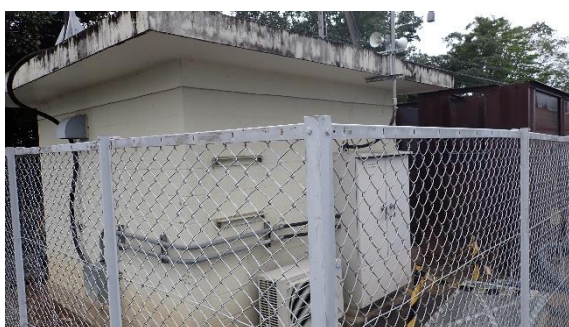
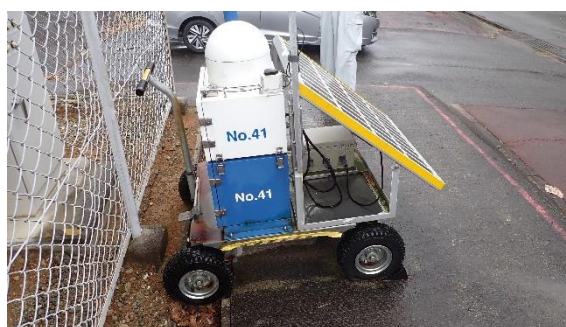
- ・MPは、周辺監視区域の外側に設置されていた。
- ・MP周辺の地面はコンクリート又はアスファルトで舗装されており、放射線検出器は、鉄板の間にコンクリートを打設した遮へい壁※で囲われていた。（写真4）
- ・MP周辺は帰還困難区域が解除されていないエリアであり、敷地境界及びMP管理用道路に隣接する樹木伐採が進んでいないこともあり、当日の線量測定表示においては、 $2.6\mu\text{Sv/h}$ 程度の線量が確認された。（写真5）
- ・確認した範囲では、MPに設置された放射線検出器やダストモニタ吸引口等の外観に異常は確認されなかった。（写真6）

(写真 4-1) MP No. 7 の設置状況①

(写真 4-2) MP No. 7 の設置状況②

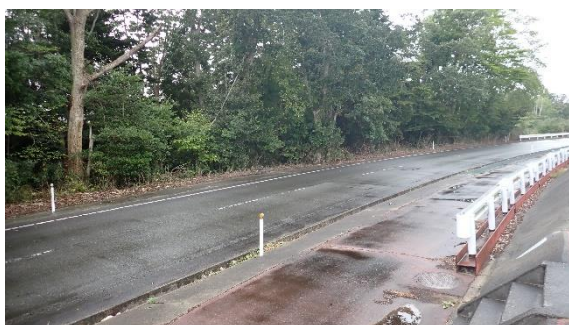
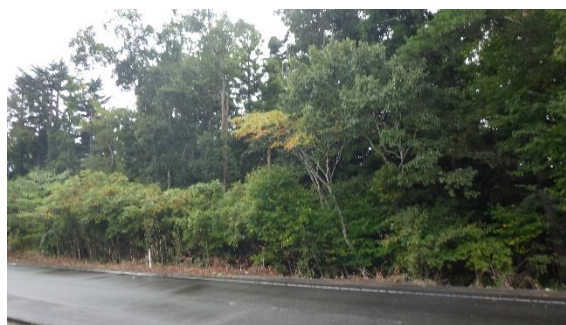
(写真 5-1) MP No. 7 の周辺状況①

(写真 5-2) MP No. 7 の周辺状況②

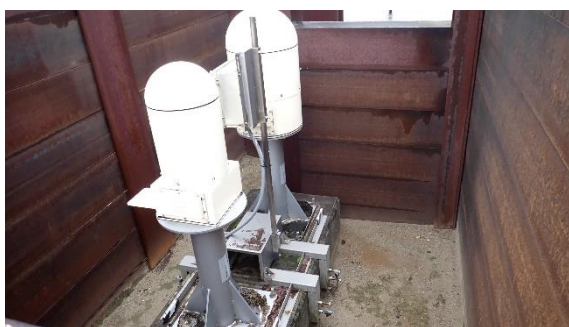
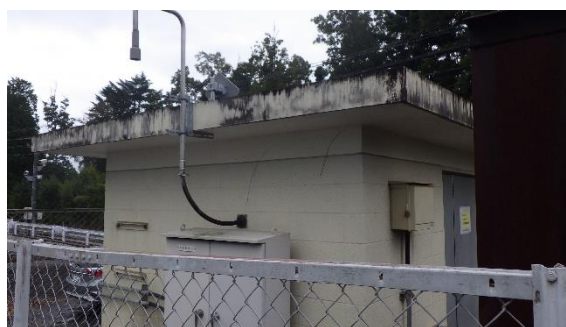
(写真 6-1) MP No. 7 の設置機器①  
(検出装置)

(写真 6-2) MP No. 7 の設置機器②  
(ダスト吸引口等)
