## 福島第一原子力発電所現地確認報告書

令和7年10月16日（木）

- ・ J 8 タンクエリア、 J 9 タンクエリア（図 1）
- ・ 危険物屋外貯蔵タンク（旧野鳥の森）（図 1）

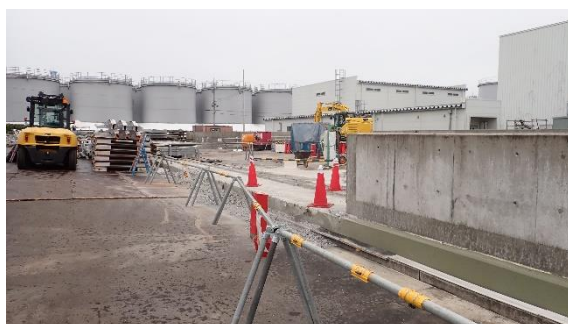
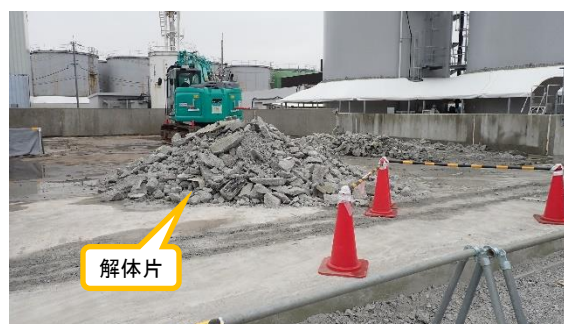
- ・ J 9 タンクエリアでは12基全ての溶接型タンクの解体が完了しており、コンクリート堰の解体が進められていた。（写真1）
- ・ J 9 タンクエリア内及び北側にはタンクの解体片が整然と仮置きされていた。確認した範囲において、これら解体物の飛散等は無かった。（写真2）
- ・ J 8 タンクエリアでは、タンクの北西側にタンク底部の残水を移送するための車両（大型吸引車）が停車しており、タンク内の清掃等が行われていた。車両とホースの接続部は養生されており、確認した範囲において漏水は無かった。（写真3）
- ・ J 8 及び J 9 タンクエリア北側に設置された電柱の撤去作業が行われていた。（写真4）

（写真1①）堰の解体状況

（写真1②）堰の解体片

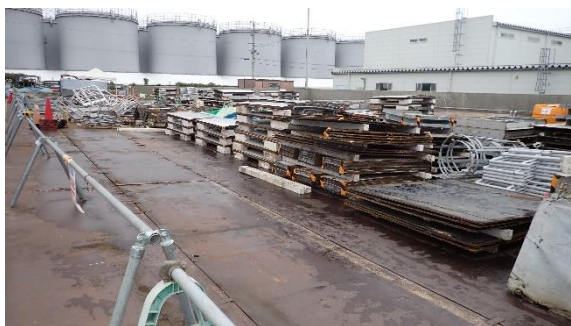
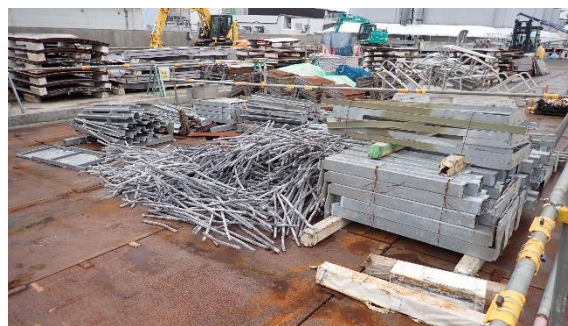
(写真 2 ①) 溶接タンクの解体片

(写真 2 ②) 鉄筋等の解体片

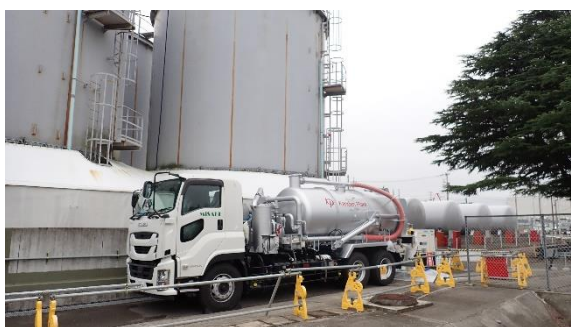
(写真 3) J 8 タンク内清掃等の状況

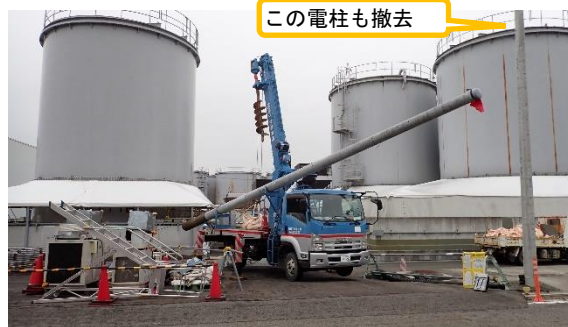
(写真 4) 電柱の撤去

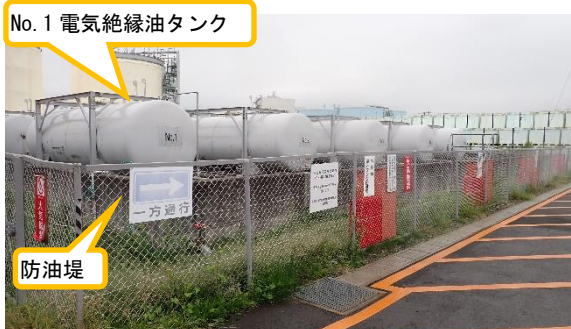
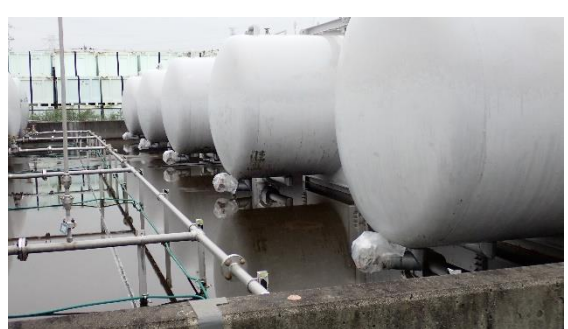
令和5年5月22日に、危険物屋外貯蔵タンクの No. 1 電気絶縁油タンクのブリーザ部※からPCB含有絶縁油が漏えいした。

漏えいした絶縁油は、防油堤内に留まり、堤外への流出はなく、吸着マットによる漏えいした絶縁油の回収、ブリーザ部の絶縁油の抜き取り等の対応が実施された。本日は、危険物屋外貯蔵タンクのその後の状況について確認した。（前回確認：令和7年8月1日）

- ・防油堤内に雨水は溜まっていたものの、確認した範囲において油膜や油の漏えい等は認められなかった。（写真5）
- ・既設の危険物屋外貯蔵タンク（No. 1～No. 10）の北側では新設タンクの建設が完了していた。（写真6）

(写真 5 ①) 既設タンクの設置状況

(写真 5 ②) 防油堤内の状況

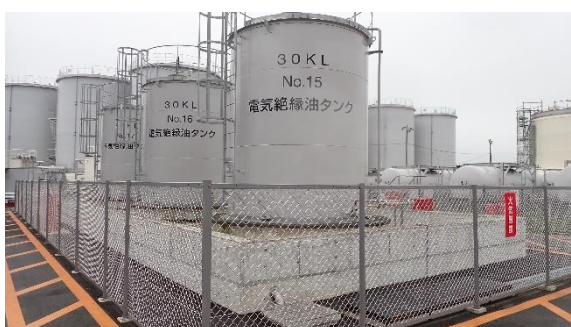
(写真 6) 新設タンクの設置状況
