# 福島第一原子力発電所現地確認報告書

令和7年10月8日（水）

- ・No. 3、4重油タンク跡地周辺（5・6号機南東側）（図1）
- ・6号機原子炉建屋（図1）

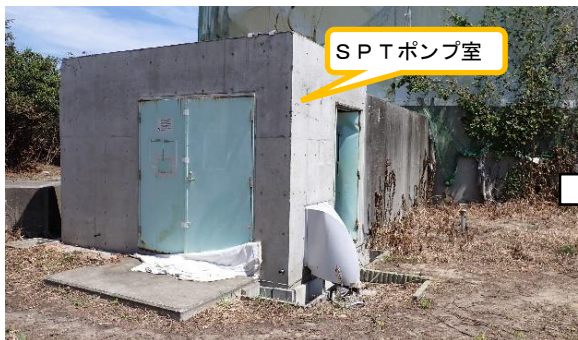
(写真1-1) SPTポンプ室の外観  
※令和7年8月5日撮影

- ・SPTポンプ室の撤去が完了していた。（写真1）
- ・SPTポンプ室の撤去に伴い発生した瓦礫等の分別作業が実施されていた。瓦礫類は種類に応じて分類、仮置きされており、確認した範囲では飛散等の異常は認められなかった。（写真2）
- ・当該エリア東側では、油含有土壌対策工事に伴う試掘工として土壌の掘削作業が実施されていた。重機と作業員の接触を防止するため、作業員同士が声を掛け合いながら、安全に作業が進められていた。（写真3）
- ・港湾内にはオイルフェンスが設置されており、確認した範囲では港湾内への油の漏えい等は認められなかった。（写真4）

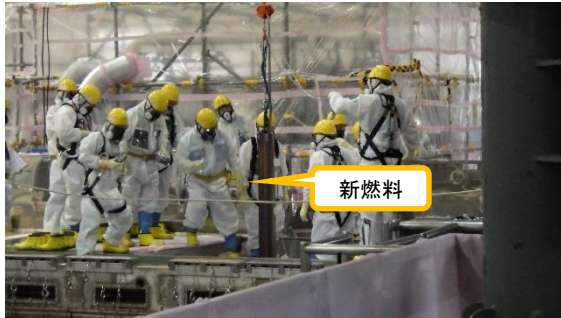
(写真5)  
新燃料取出し作業の状況

- ・現場確認時には、新燃料貯蔵庫の蓋が開放されており、内部に保管されている新燃料の取り出し作業が実施されていた。玉掛作業においては、声かけや手信号等により、玉掛者、合図者及びクレーン操作者が連携し、安全に作業が進められていた。（写真5）
- ・取り出された燃料は、表面線量率の測定及び表面汚染検査が行われた後、綿袋で覆われ、輸送容器へ装填された。（写真6）
- ・新燃料198体が保管されている使用済燃料プールのプール水はオーバーフロー水位※<sup>2</sup>付近にあり、水面に異物は確認されなかった。（写真7）
