# 中間貯蔵施設事業において 発生した事故事例と対応等について (2025年4月環境安全委員会報告以降)

2025年11月  
環境省

# 事業において発生した事故事例と対応等

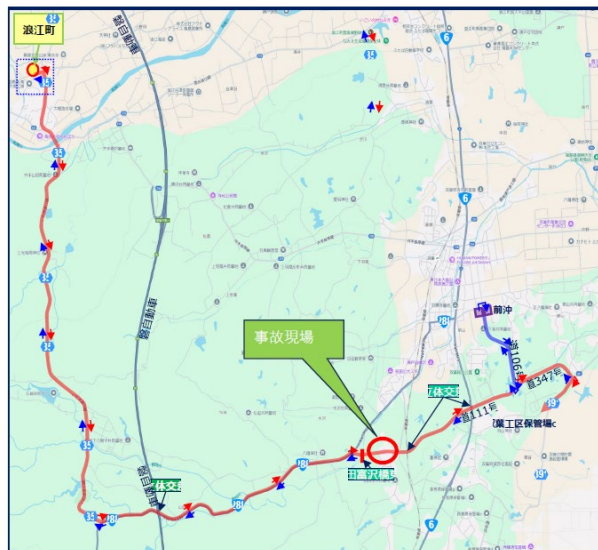
【事故発生場所】

輸送車（実車）が双葉町陳場沢保管場へ除去土壌を輸送途中、後続車（ダンプ）に道を譲るため路肩に停車しようとした際に、道路脇側溝部に残置されていた鉄ピンに接触し左前補助ライトカバーが脱落した。

- ・路肩にはみ出していた鉄ピンに気づかなかった。
- ・「かもしれない運転」が不足していた。

- ・路肩に車両を寄せる際には、異物がないかを十分に確認する。
- ・「かもしれない運転」を周知徹底させる。
- ・タンデム走行を意識しすぎない。

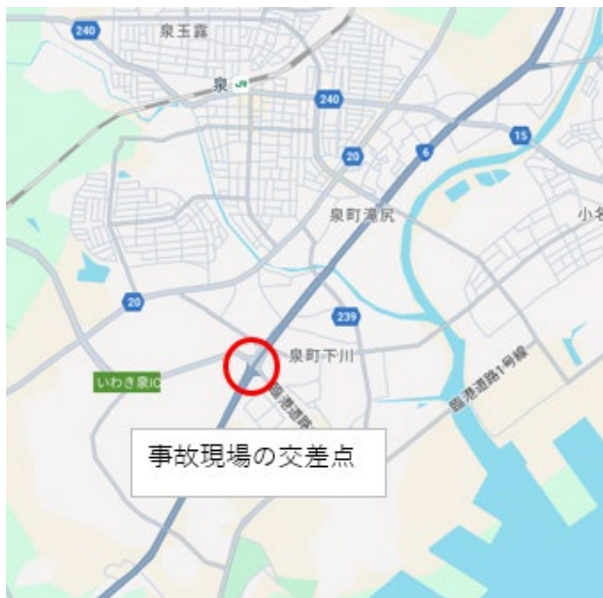
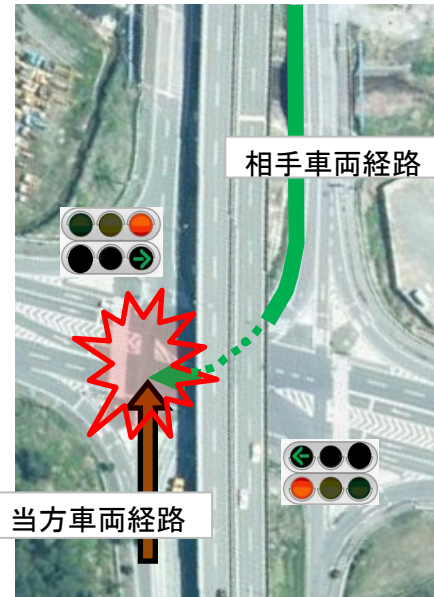
【当方車両の損傷状況】

矢印信号機のある交差点で赤信号を無視して直進したことにより、対向車線から右折可信号に従って右折してきた車両と衝突。当方車両運転手が右足小指及び薬指を亀裂骨折した。

- ・ 右折予定の一つ先の信号機に気を取られ、当該信号を見落とした。
- ・ 慣れた通勤経路のため慢心があり漫然とした運転をしてしまった。

- ・ 運転診断適性検査を受検し、その結果を踏まえて社内で安全教育を実施する。
- ・ 運行管理者による同乗者運転訓練を実施し教育内容が運転で実践されていることを確認する。

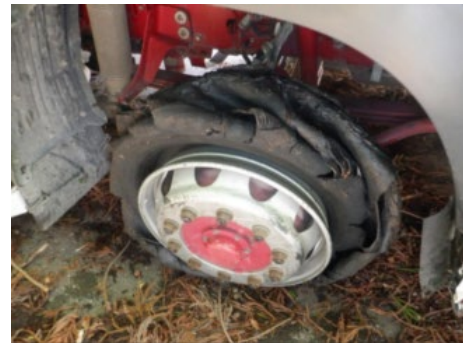
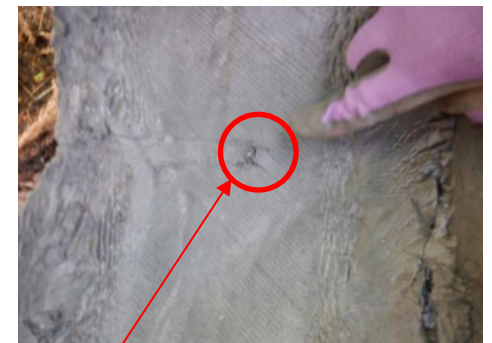
【タイヤの損傷状況】

当該車両が浪江町津島の仮置場から国道114号を常磐自動車道浪江ICへ向かって走行中、第二弁慶橋付近で右前輪がパンクした。

- ・ 路上の落下物（推定）

釘状の落下物による  
と思われる貫通傷

- ・ 安全教育の場でパンクの主な原因と予防策、パンク後の対応について繰り返し周知・指導する。
- ・ 毎朝実施している日常点検に加え仮置場出発の都度タイヤの点検を実施する。

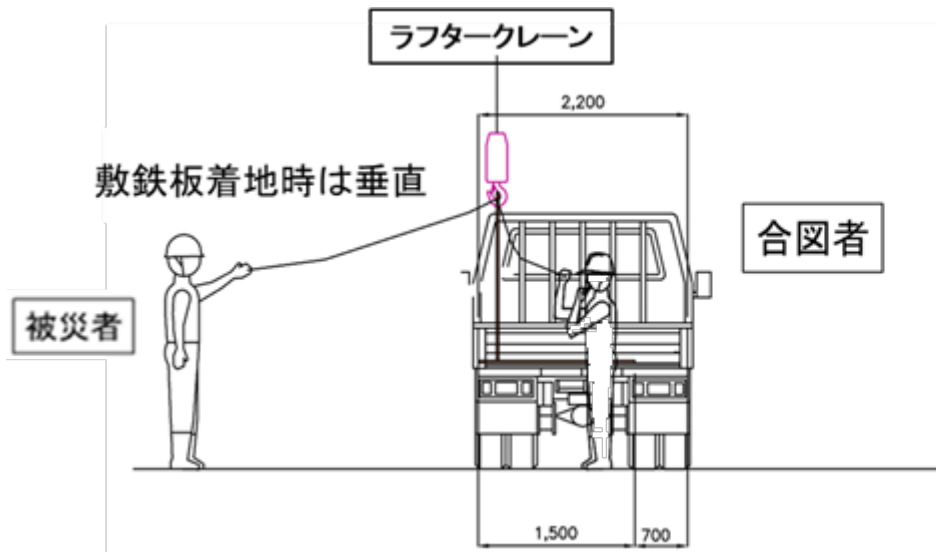
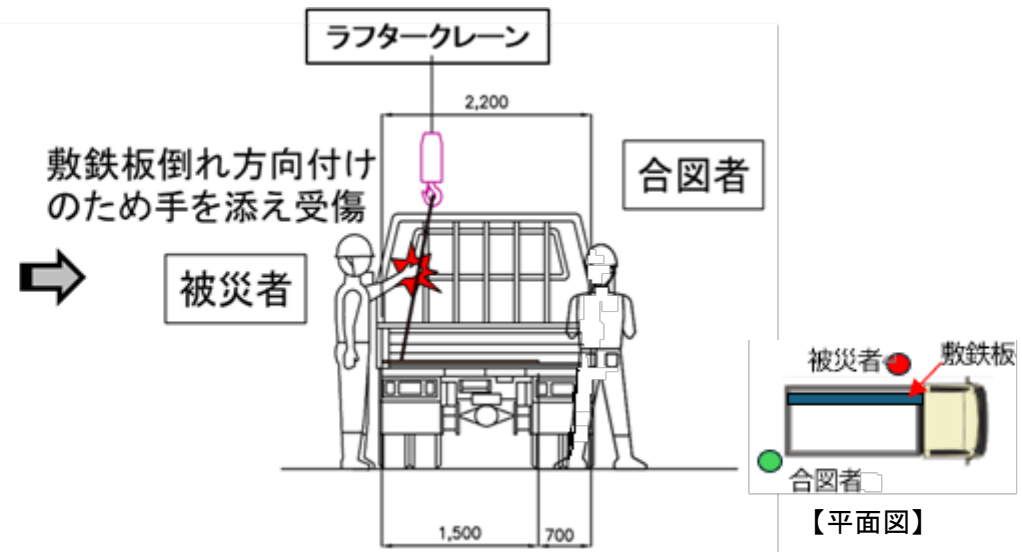
被災者は介錯者としてラフタークレーンを用いたトラック荷台への敷鉄板積込み作業を実施していた。敷鉄板下端がトラック荷台に着地した間際に、荷台に近づき敷鉄板の倒れを方向付けるために左手を添えたところ、左小指を敷鉄板と荷台との間にはさみ骨折した。

- ・ 敷鉄板倒れの方向付けを介錯者が行なった。
- ・ 被災者はロープを使用せず手で介錯した。
- ・ 合図者は被災者を視認できない位置に立ちクレーンオペにフック下げの合図をした。

- ・ 敷鉄板倒れの方向付けをクレーン操作で行なう。
- ・ 介錯作業時には介錯ロープを使用する。
- ・ 合図者は介錯者を視認できる位置に立ち安全を確認してからクレーンオペに合図を送る。

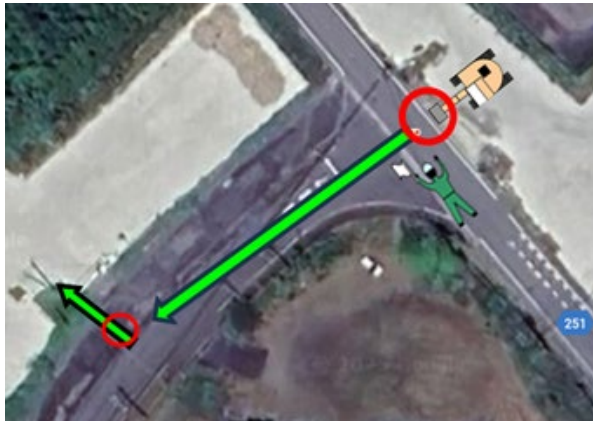
【損傷位置(提供:(株)西松建設)】

当該バックホウが道路向かいの解体物等置場へ移動中に、県道及び町道の舗装面をバケットリンク部で破損させた。

- ・ 必要な手続きをとらずに公道を走行した。
- ・ 高さ制限ゲートに気を取られ必要以上にバケットを下げた。
- ・ 傾斜路から平坦路に入る際のバケットリンク部位置と路面との間隙算定を誤った。

- ・ 法令違反をしない、させないことを徹底する
- ・ 必要な手続きを経て公道走行が可の場合は事前に移動経路の傾斜を確認しバケットリンク部と路面との間隙算定に誤りがないようにする。

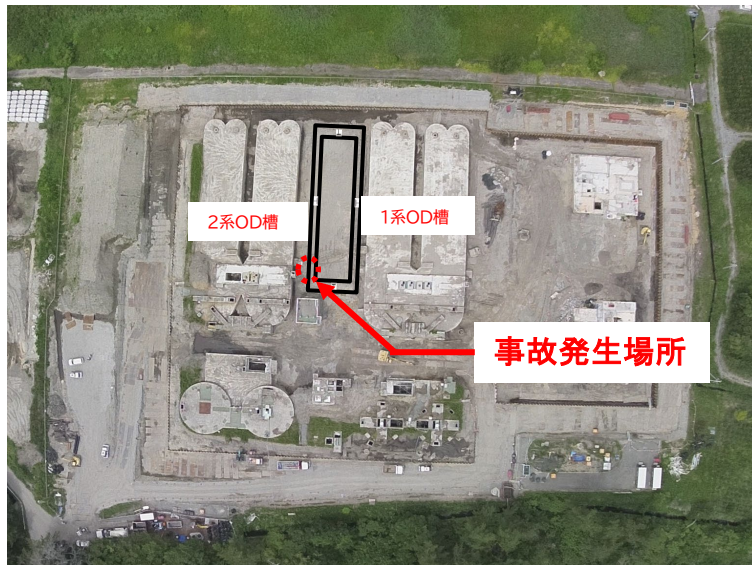
【災害発生場所：双葉浄化センター】

被災者は調査のため切土法面を登ろうとしたが、傾斜がきつく登りきれず、引き返す途中でバランスを崩し、右足を捻り骨折した。

- ・ 切土法面の傾斜がきついことに加えて表土が乾燥していたことから滑りやすい状態であった。
- ・ 単なる調査のためと、近道行動をしてしまった。

- ・ 切土法面の昇降の際には昇降設備を設置し、昇降設備を使って昇降する。
- ・ 法面昇降の事故事例を使った安全教育を実施し、昇降設備のない法面の昇降禁止を徹底する。

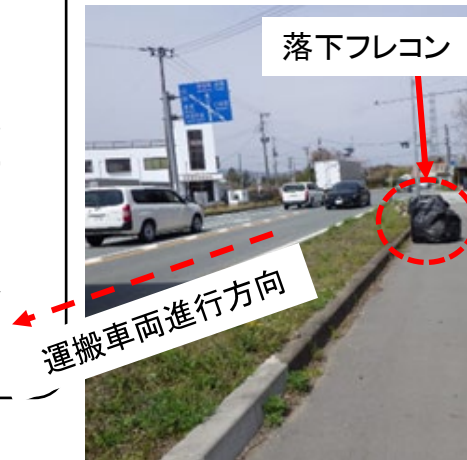
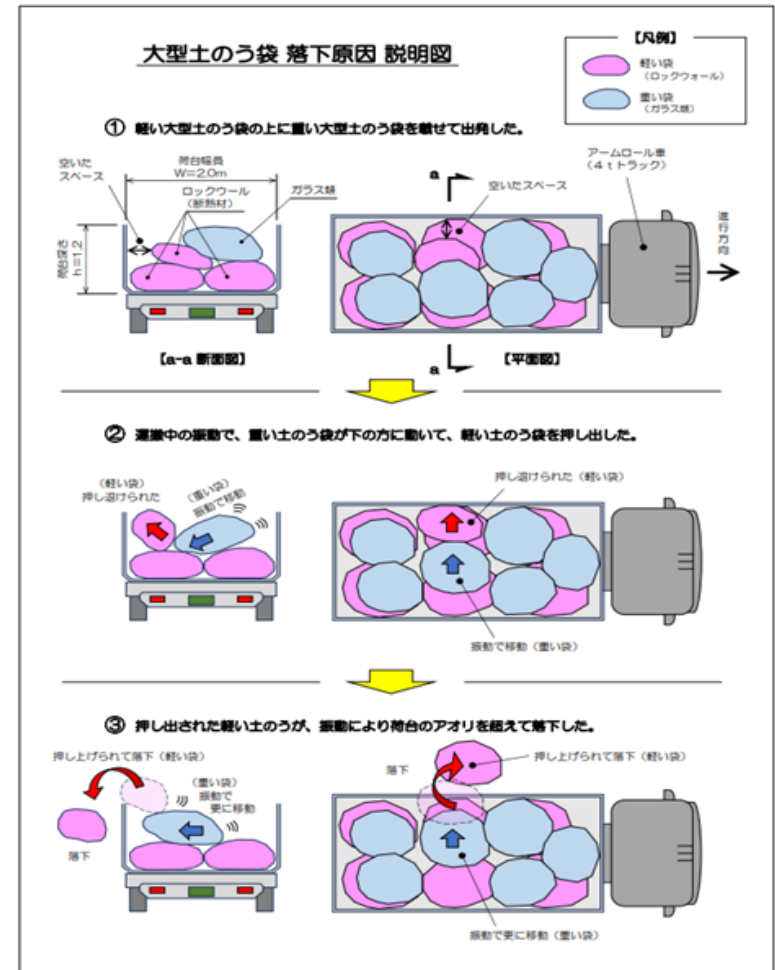
廃材を中貯内から檜葉町の処分場に運搬する途中、三角屋交差点を通過後に荷台に積んでいた解体済み断熱材の入ったフレコンが国道6号路上に落下した

- ・ 積み荷は荷台内で振動などにより動き易い状況であった
- ・ 積み荷を荷台内に留めるための措置が不十分であった。

- ・ 積み荷が荷台内で動いても荷台から飛び出ることのないようにネットで荷台を覆う
- ・ ネットで覆われた荷姿になっていることを、荷積み側と運搬側の双方で確認してから、搬出する。
- ・ 委託契約書に、積荷安全対策条項を追加した。
