## 福島第一原子力発電所現地確認報告書

令和7年10月17日（金）

- （1）多核種除去設備等処理水の試料採取状況
- （2）増設雑固体廃棄物焼却設備復旧工事の状況

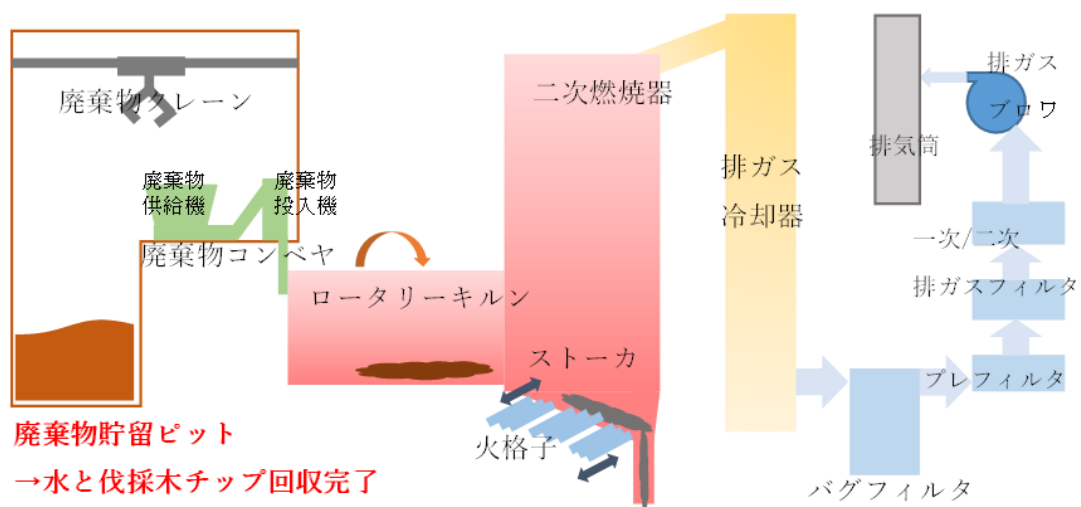
(図2) 増設雑固体廃棄物焼却設備の模式図 (東京電力資料を参考に作成)

令和 6 年 2 月 22 日に増設雑固体廃棄物焼却設備の建屋内にある廃棄物貯留ピット（以下「ピット」という。）に貯留している伐採木チップから水蒸気・ガスが発生したことにより火災報知器が作動した。伐採木チップへの散水により水蒸気・ガスの発生は収束したものの、ピットが水を貯めることを想定した設計ではなかったため、ピット壁面からの漏えいが確認された（ただし、漏えいは管理区域内にとどまった）。このことから、同年 3 月 22 日からピット内の水と伐採木チップの回収作業が行われ、同年 12 月 24 日に回収が完了し、復旧工事が令和 7 年 3 月から開始されていることから、ピット及び周辺設備の状況を確認した。（図 2）（前回確認：令和 7 年 4 月 16 日）

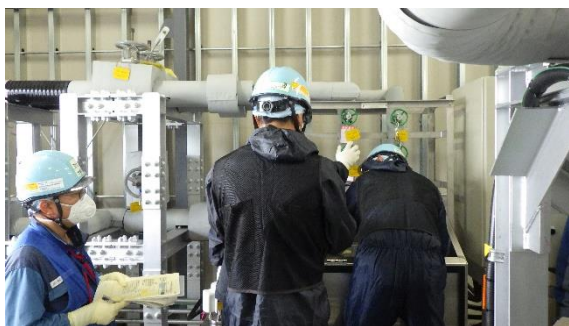
- ・サンプリングは、サンプルタンク循環ポンプが設置されている多核種移送設備建屋（以下「建屋」という。）のサンプリングラインA系から行われた。（写真1）
- ・建屋入口付近には、サンプリングした試料を仮置きするクリーンエリアが設置され、ここで試料を採取したポリ瓶への所定のラベリング及び封印などの処置が施されていた。（写真2）
- ・サンプリングは、はじめに配管のフラッシングを実施した後、事前の採取計画に従い手順どおり、分析機関ごとに容器を分けて試料の採取が行われた。作業中、バルブ操作者と採取者と声かけがなされており、サンプリング時に試料容器から水が溢れたり、周りに水が飛散したりすることなく、適切に行われていた。

(写真 1)  
サンプリングの状況

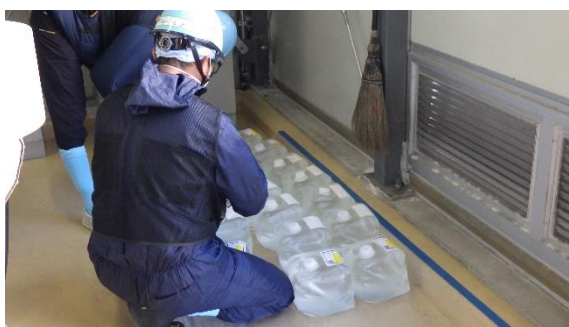
(写真 2)  
採取済容器のラベリング状況

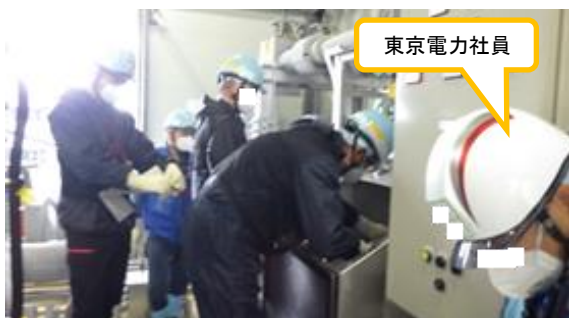
- ・当日、東京電力社員 5 名ほどが監理員として作業に立会っており、サンプリングラックの近傍で手順に誤りがないか確認していた。また、サンプリングした試料をクリーンエリアに置く際に、水の滴下がないか、採水容器に水滴が付着していないか等の確認が行われていた。（写真 3）

(写真 3)  
東京電力社員による作業確認の状況

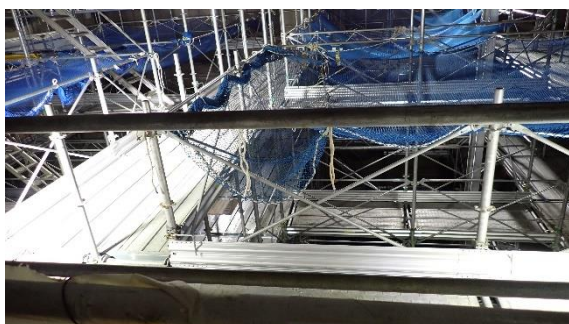
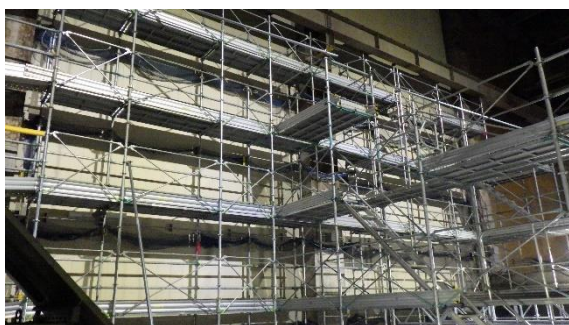
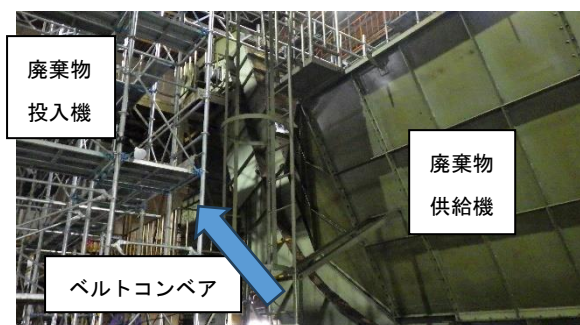
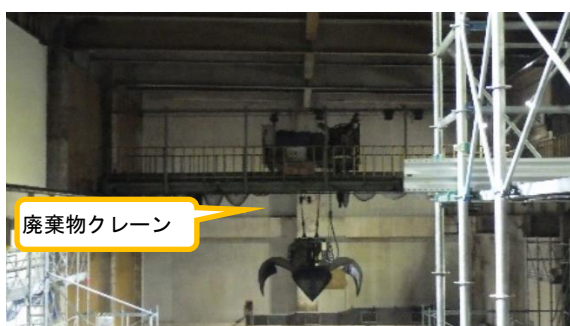
- ・建屋 5 階のピット上部からピット内の状況を確認したところ、確認時に作業は行われていなかったが、作業用の足場が組まれていた。ピット上部の壁面の一部は耐火ボードが交換されていた。東京電力の担当者によると廃棄物クレーン、廃棄物供給機及び廃棄物投入機については駆動部やケーブル等を交換するが、筐体等付着物による影響が小さい部分については引き続き使用する予定とのこと。（写真 4）
- ・ピットの外壁を建屋 1 階から確認したところ、タール状の物質の付着や、コンクリートの継ぎ目部分の変色が見られた。継ぎ目部分については今後補修する予定となっている。（写真 5）
- ・廃棄物供給室前室はタール状の物質が付着したため、天井を取り外しており、配線ケーブルや制御盤等を交換する予定となっている。（写真 6）
- ・排ガスブロワ等一部の設備は稼働していたが、確認した範囲では異音等の異常は見られなかった。（写真 7）

(写真 4－1)  
廃棄物貯留ピット内の足場の設置状況

(写真 4－2)  
更新された廃棄物貯留ピット上部の耐火ボード

(写真 4－3)  
廃棄物供給機及び廃棄物投入機

(写真 4－4)  
廃棄物クレーン

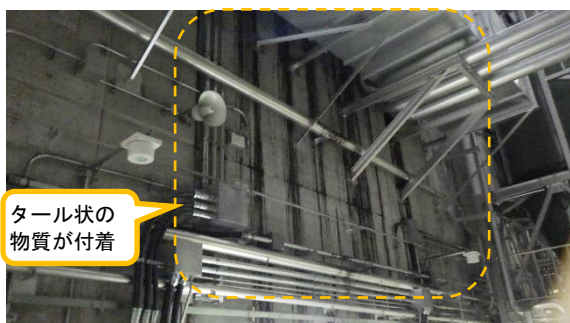
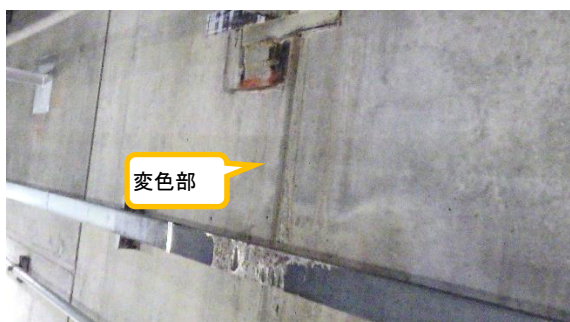
(写真 5－1)  
廃棄物貯留ピットの外壁  
(タール状の物質が付着した部分)

(写真 5－2)  
廃棄物貯留ピットの外壁  
(コンクリートの継ぎ目部分)

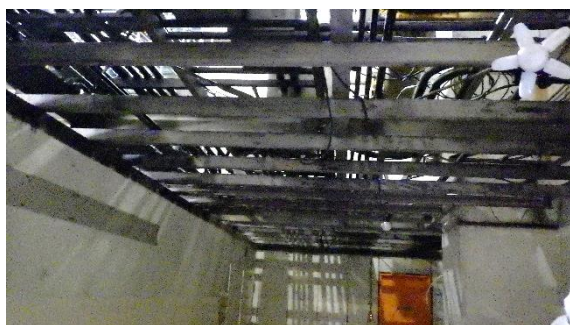
(写真 6)  
廃棄物供給前室の天井部

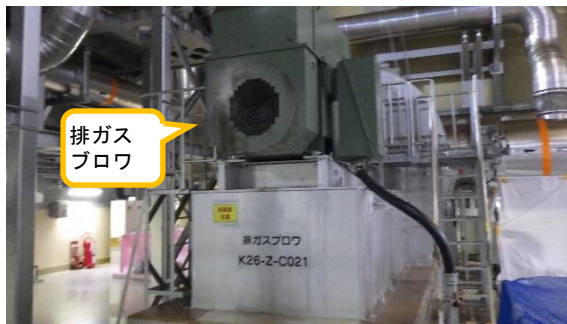
(写真7)  
排ガスブロウ
