## 福島第一原子力発電所現地確認報告書

令和7年10月20日（月）

- ・伐採木一時保管エリアM（図1）
- ・JAEA第2棟建設工事（図1）

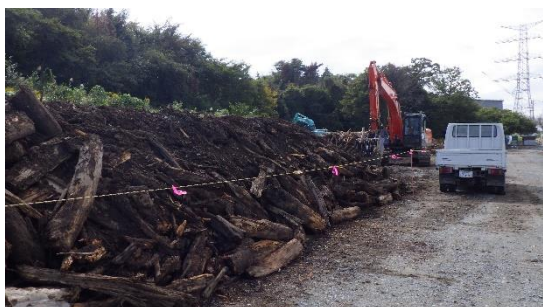
（写真 1－1）エリアMの状況①

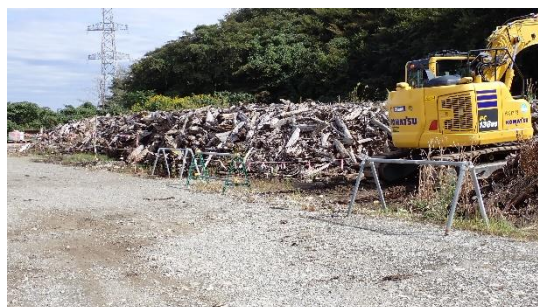
（写真 1－2）エリアMの状況②

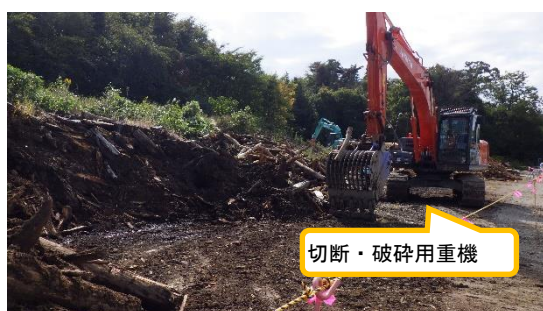
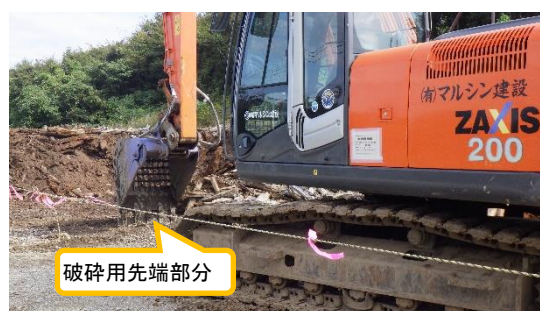
- ・確認時、エリアHから搬入された中サイズ木材についてチップ化処理用の重機等を用いて切断・破碎作業を実施していた。（写真1）
- ・その他の伐採木は、水分を取り除き、乾燥した状態で木幹・枝等が2～3mサイズに切断され保管されていた。エリアMの南西側の一部は瓦礫類減容処理のための区画となっていた。（写真2）
- ・火災対策のため道路側へ火災防止用保護シートの敷設及び消火用タンク等の配備がなされていた。（写真3）
- ・確認した範囲内では、伐採木のエリア外への飛散・流出はなかった。

(写真 1－3) 重機による木材の  
切断・破砕状況①

(写真 1－4) 重機による木材の  
切断・破砕状況②

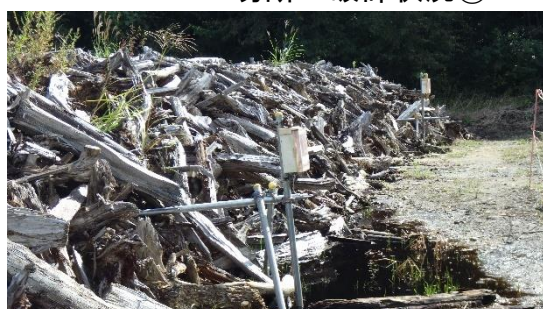
(写真 2－1) エリアM内の木材  
保管状況

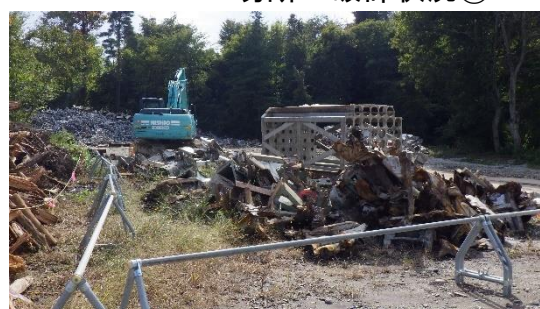
(写真 2－2) エリアM内の瓦礫類  
減容処理用区画

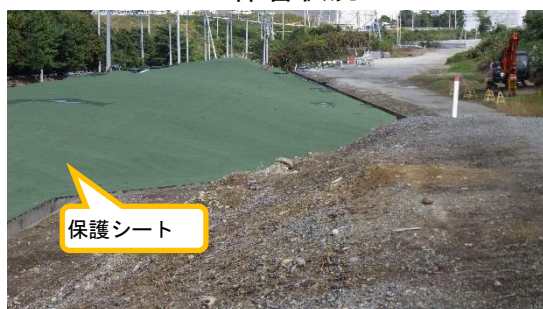
(写真 3－1) 道路側へ火災防止用  
保護シート敷設状況

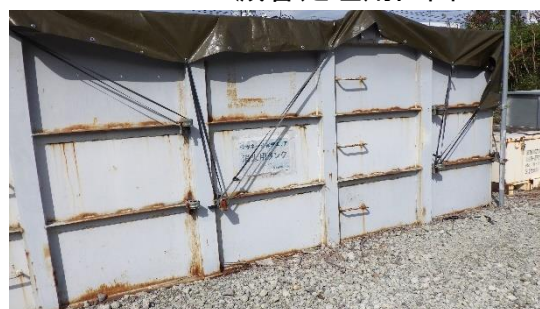
(写真 3－2) エリアM内の消火用  
タンク等の配備状況

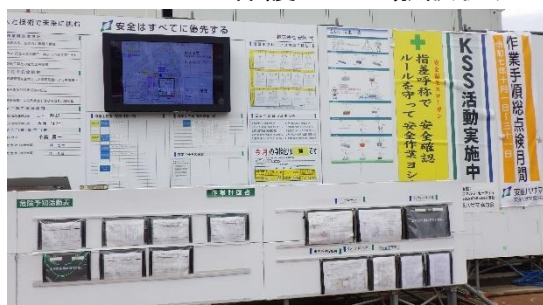
(写真 4－1) JAEA 第2棟建設  
作業現場の安全掲示板

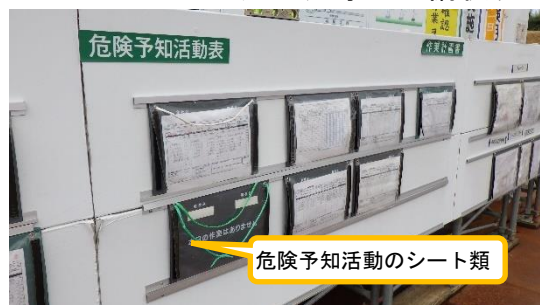
(写真 4－2) 作業現場における  
危険喚起シート類
