## 福島第一原子力発電所現地確認報告書

令和7年10月23日（木）

- （1）1号機原子炉建屋大型カバー設置状況
- （2）コンクリートプラント設置工事の状況

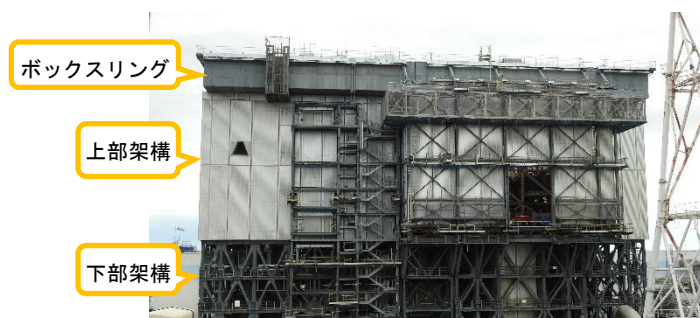
- ・ボックスリングの設置が完了していた。（写真1）
- ・建屋西側の上部架構の一部は塞がれておらず、内部で作業している重機を確認することができた。（写真2）

(写真1) 大型カバー全景

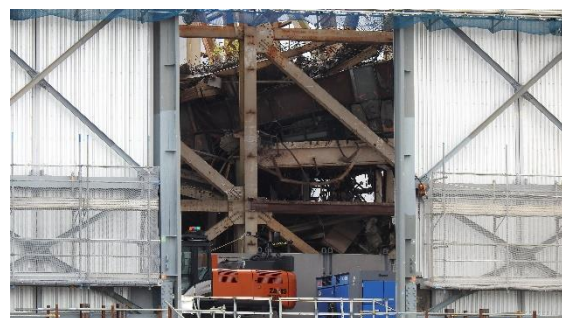
(写真2) 上部架構開口部の状況

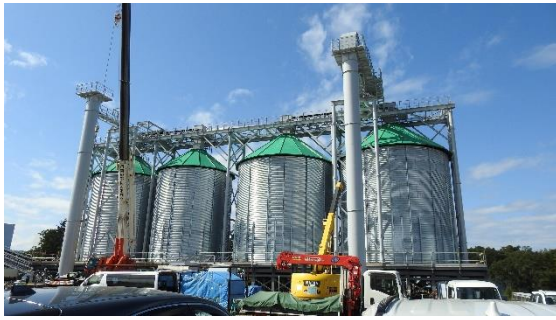
- ・コンクリートプラント建設予定地において、骨材貯蔵設備<sup>※1</sup>及びバッチャープラント<sup>※2</sup>の設置作業が進められていた。骨材貯蔵設備では、地上

でコンベア設備の組立作業が行われていた。また、バッチャープラントでは、コンクリートサイロ及び貯水タンクの設置工事が進められていた。(写真3及び4)

(写真 3 ①) 骨材貯蔵設備の設置状況

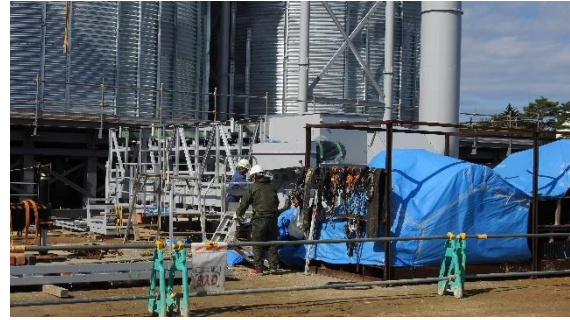
(写真 3 ②) コンベア設備の組立作業

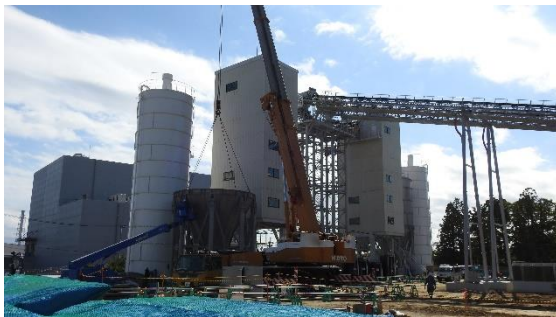
(写真 4 ①) バッチャープラントの設置状況

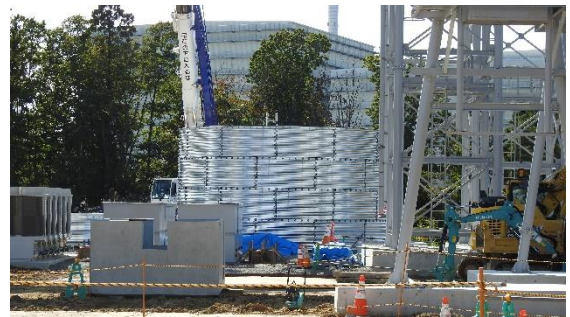
(写真 4 ②) 貯水タンクの設置状況

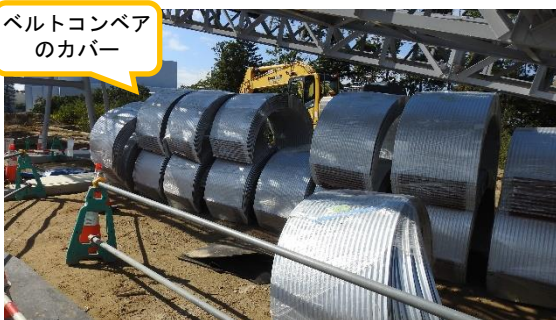
- ・ クレーン作業は玉掛け者と合図者が連携して実施しており、安全に作業が進められていた。
- ・ 建設現場には、ベルトコンベア等の資機材が仮置きされていた。資機材の散逸はなく、整理整頓が行き届いていた。(写真5)
- ・ 敷地東側において、管理棟の設置工事が進められていた。当日は内装工事が行われていた。(写真6)

(写真 5) 資機材の仮置き状況

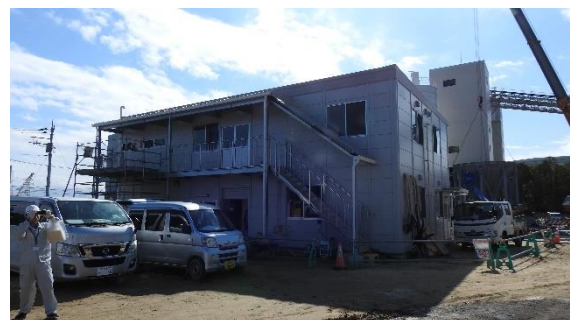
(写真 6) 管理棟の設置状況
