## 福島第一原子力発電所現地確認報告書

令和7年10月9日（木）

- ・雨水回収タンク（J2及びJ3雨水回収タンクエリア）（図1）
- ・ブルータンクエリアC（図1）

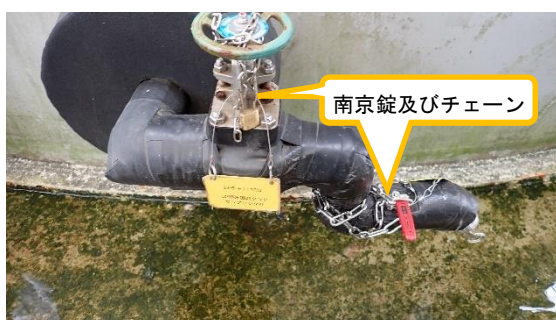
- ・現場確認時は、J2及びJ3雨水回収タンクから雨水の移送作業は行われていなかった。
- ・雨水回収タンクのサンプリング弁及び払出弁等は南京錠及びチェーンで固縛されており、安易に操作することが出来なくなっていた。（写真1）
- ・確認した範囲において、雨水移送ルートや散水ラインからの漏えい等はなかった。（写真2）

（写真1①）サンプリング弁の状況

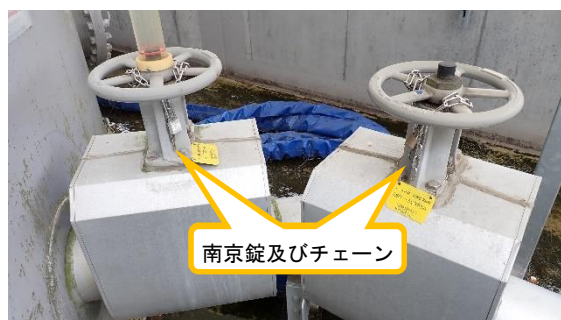
（写真1②）J2タンク払出弁の状況

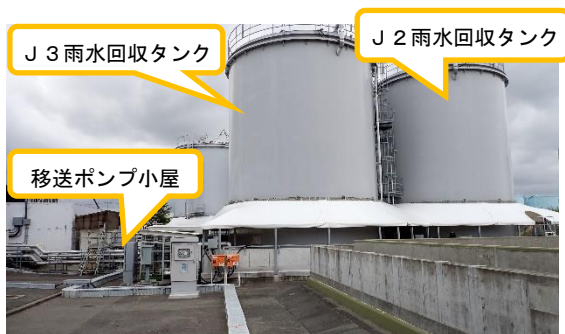
(写真2①) J2及びJ3雨水回収タンク (700m<sup>3</sup> × 2基)  
※東側から撮影

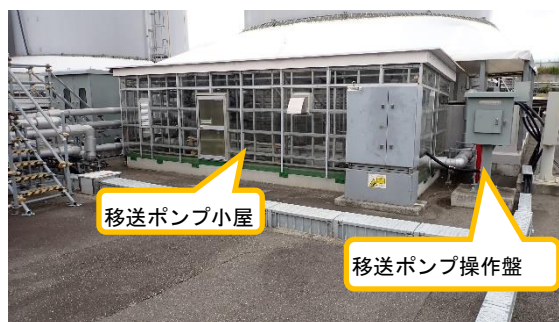
(写真2②) 移送ポンプ小屋の設置状況

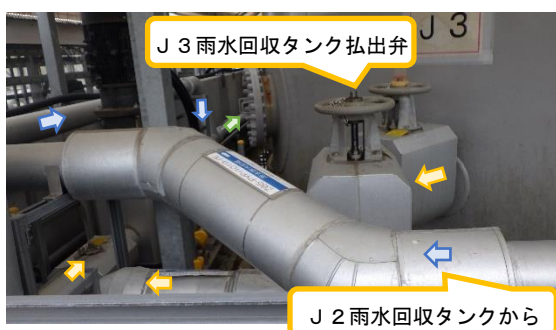
(写真2③) J3タンク雨水回収タンク払出弁 (閉状態)

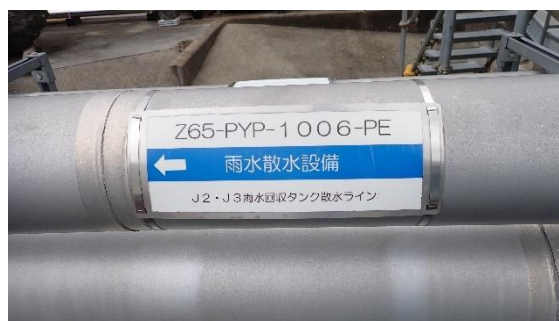
(写真2④) J2及びJ3雨水回収タンクからの散水ライン

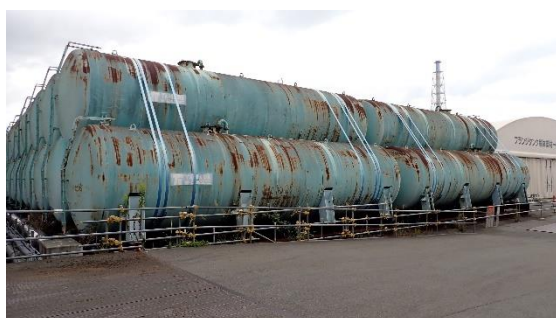
- ・単管パイプ及び立入禁止の標示による立入制限が施されていた。（写真3）

(写真3①) タンクエリアCの状況①  
※南西側から撮影

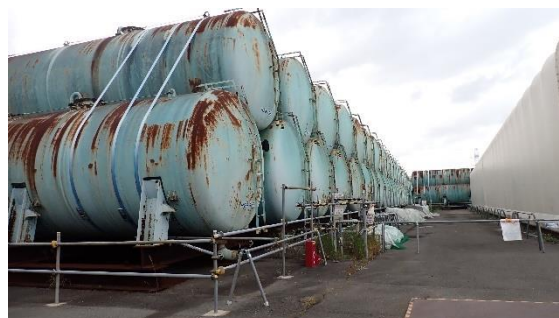
(写真3②) タンクエリアCの状況②  
※南東側から撮影

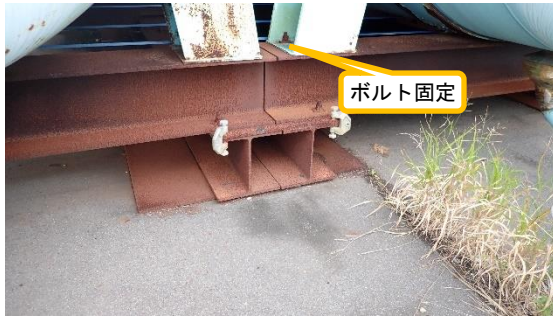
(写真 4 ①) 鉄骨への固定状況

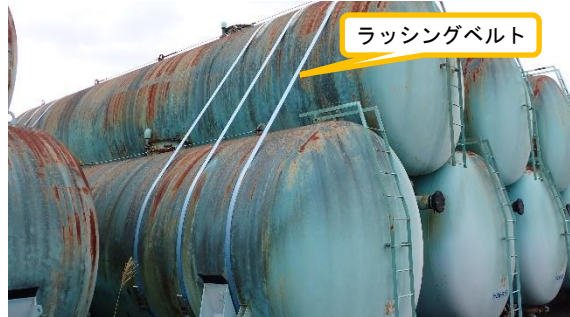
(写真 4 ②) ラッシングベルトによる  
固定状況

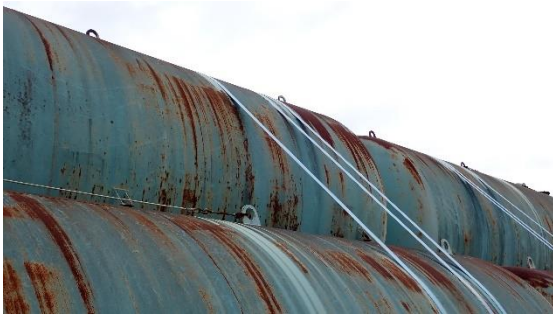
- ・ブルータンクは2段積みで保管されており、ボルトやラッシングベルト（固縛帯）で固定されていた。（写真4）
- ・一部のブルータンクにおいて、表面の腐食が認められたが、損傷等は見られなかった。また、確認した範囲でタンク内容物の漏えい等の異常は確認されなかった。（写真5）

(写真 5 ①) 表面の腐食状況①

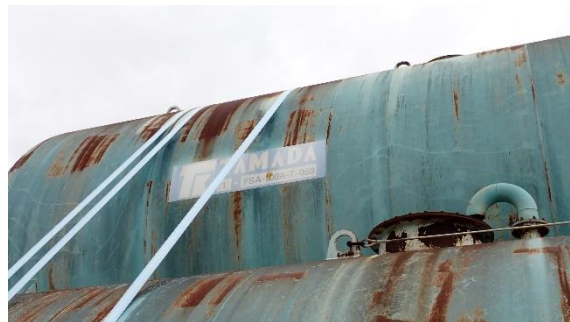
(写真 5 ②) 表面の腐食状況②
