## 福島第二原子力発電所現地確認報告書

令和7年8月26日（火）

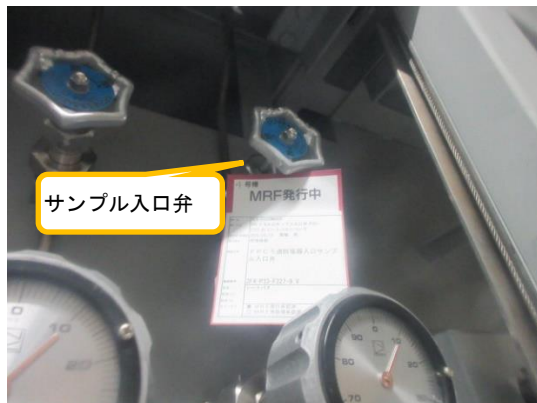
令和7年5月21日の不適合において、4号機使用済燃料プールろ過脱塩器入口サンプル入口弁において、シート部から使用済燃料プール冷却水が1秒に1滴の速さで滴下していることを発見したとの報告がなされたため、不適合の詳細について説明を受け、現場の状況を確認した。

(写真 1) ろ過水脱塩器入口サンプル入口弁

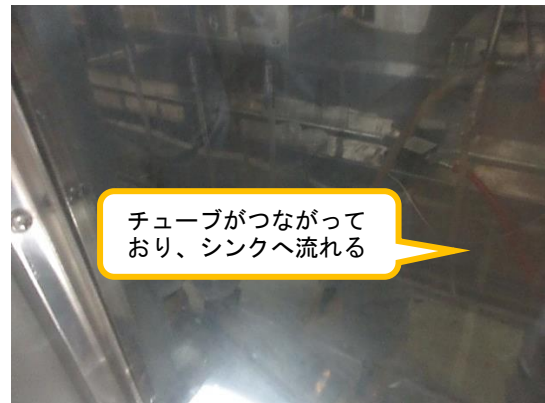
(写真 2) 試料採取ラック下部の状況  
※5月18日にチューブから滴下しているところが発見された箇所。

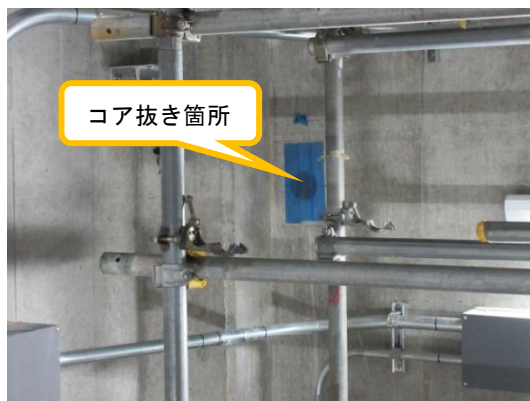
令和7年7月28日の不適合において、3号機コントロール建屋1階東側エリアにて、ケーブル（電線）敷設のためコンクリートのコア抜き作業（壁に穴を開けること）中に、壁内に埋設された電線管及びケーブルを損傷させたとの報告がなされたため、不適合の詳細について説明を受け、現場の状況を確認した。

(写真 3) コア抜きの現場状況  
※床面から2.5m程の高さ。

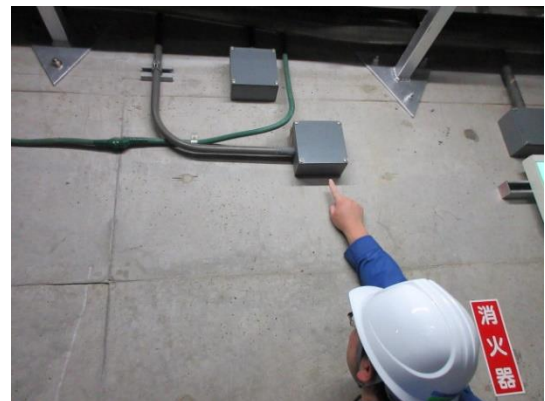
(写真 4) 水漏れが確認された電線管

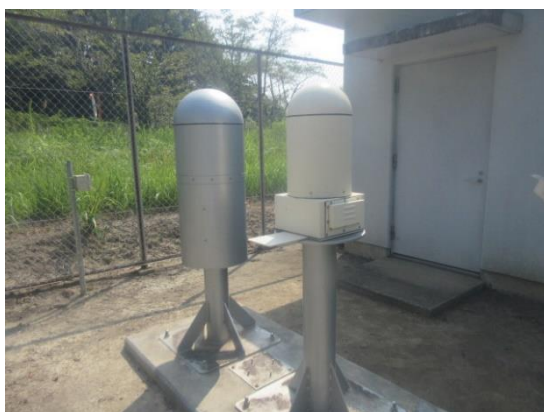
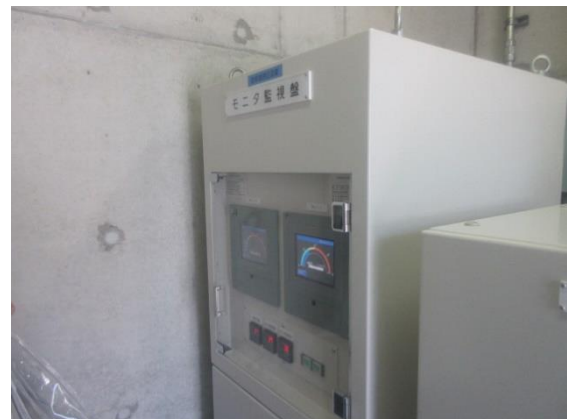
- ・中央制御室において、取り替えた記録計が、適切に印字できていることを確認した。
- ・MP No. 4の確認を行い、空間線量測定器と現場監視盤について、異常がないことを確認した。（写真5）
