## 福島第一原子力発電所現地確認報告書

令和7年10月21日（火）

### 2 確認箇所

- ・ N o. 1 危険物屋外貯蔵所（A、B及びC）（図1）
- ・ 定検資材倉庫A棟（図1）

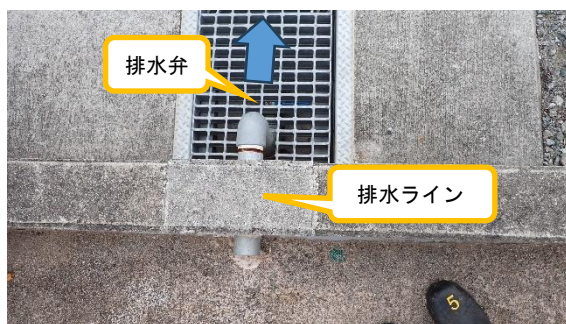
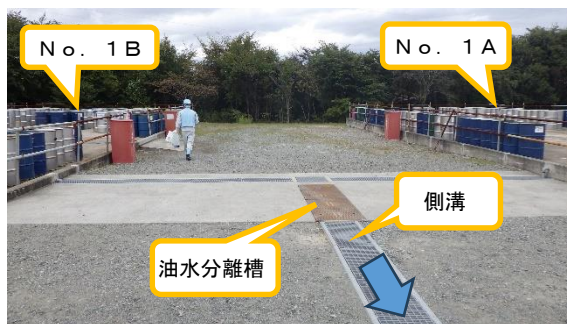
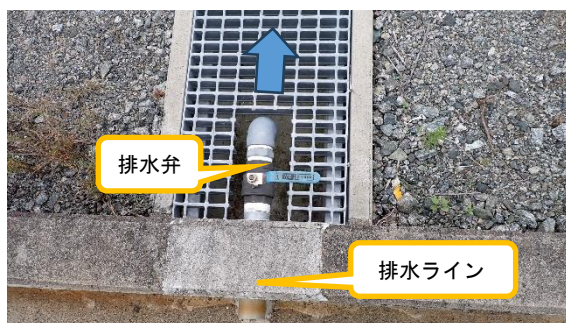
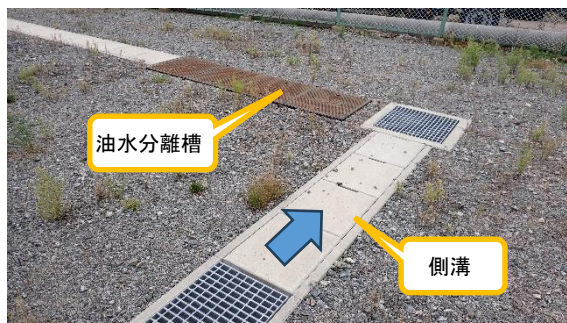
- ・ N o. 1 危険物屋外貯蔵所（A、B及びC）の敷地内に側溝が敷設されており、側溝に流れ込んだ雨水等の排水ラインの出口は、敷地外の側溝に接続されていた。敷地内の側溝には油水分離槽が設置されており、万が一油分がドラム缶から漏えいした際、敷地外を流れる側溝に流出しないようにするための措置が講じられていた。（写真1）
- ・ 油水分離槽には、点検を行うための点検口が設けられていた。（写真2）
- ・ 排水ラインに設置されていた排水弁は、全て「閉」となっていた。
- ・ 確認した範囲において、保管されているドラム缶からの油の流出等は確認されなかった。（写真3）

(写真 1－1)  
排水ラインの状況 (No. 1 A)

(写真 1－2)  
側溝等の設置状況 (No. 1 A 及び B)

(写真 1－3)  
排水ラインの状況 (No. 1 C)

(写真 1－4)  
側溝等の設置状況 (No. 1 C)

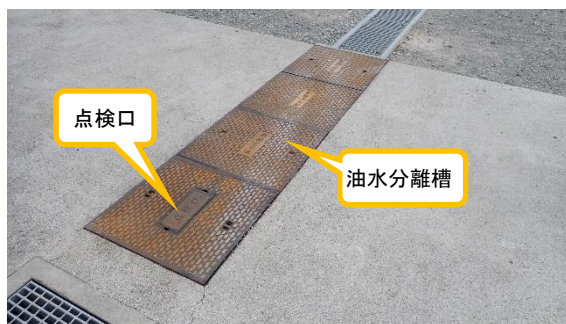
(写真 2)  
油水分離槽及び点検口の設置状況  
(No. 1 A 及び B)

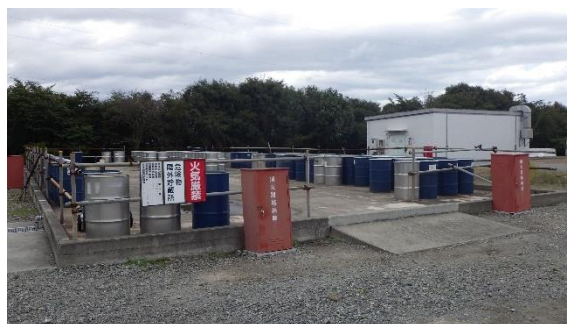
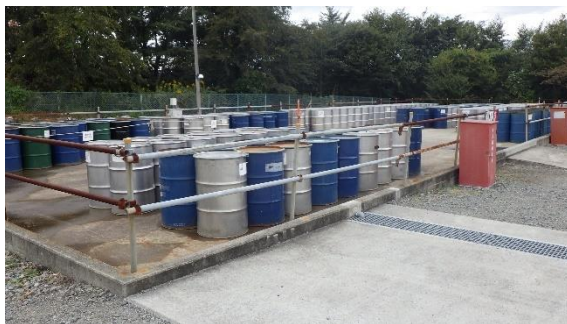
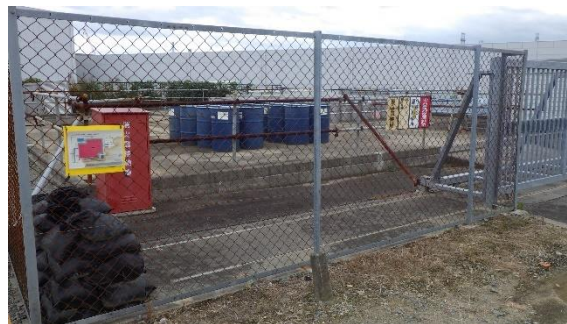
(写真 3－1)  
保管エリアの状況 (No. 1 A)

(写真 3－2)  
保管エリアの状況 (No. 1B)

(写真 3－3)  
保管エリアの状況 (No. 1C)

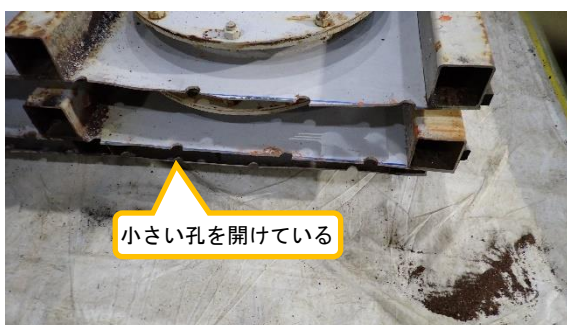
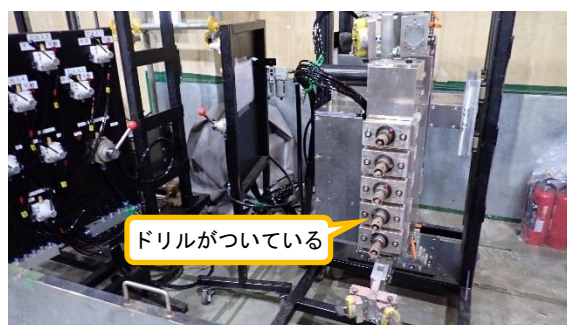
- ・現地確認時はノッチタンクの解体作業は実施されておらず、解体済のタンク片の保管状況や解体に使用する機器等の確認を行った。
- ・搬入されたノッチタンクは切断する箇所に、直線上に小さな孔を複数開け、切断しやすくしてから解体が行われていた。（写真4）
- ・確認した範囲において、解体したタンク片や資機材等は整然と保管されていた。（写真5）
- ・倉庫A棟出入口付近にはダストモニタが設置されており、現地確認時において異常な測定値は確認されなかった。（写真6）

(写真 4－1)  
解体片の切断面

(写真 4－2)  
孔を開けるための機械  
※ドリルの向きが横向きのものもある。

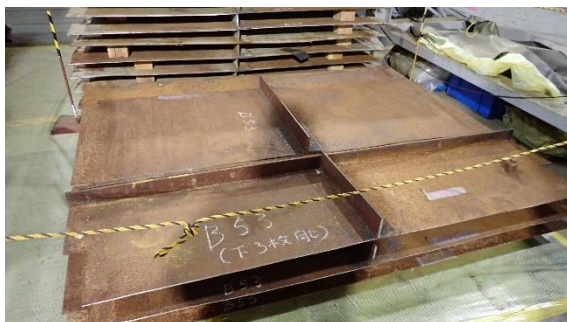
(写真 5)  
解体したタンク片の保管状況

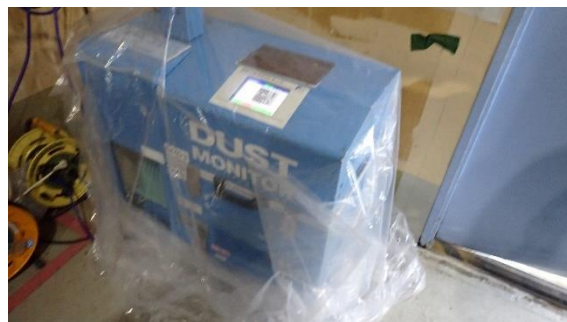
(写真 6)  
ダストモニタの設置状況
