## 福島第一原子力発電所現地確認報告書

令和7年10月22日（水）

- （1）瓦礫類一時保管エリアNの状況
- （2）1号機原子炉建屋大型カバー組立て工事の状況

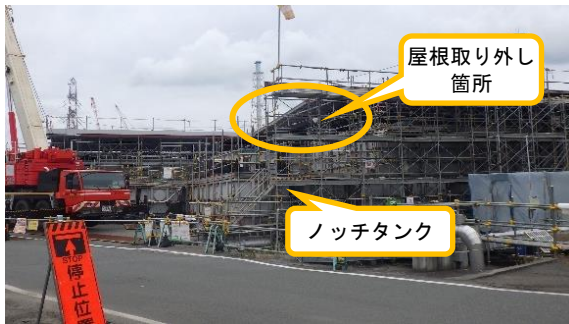
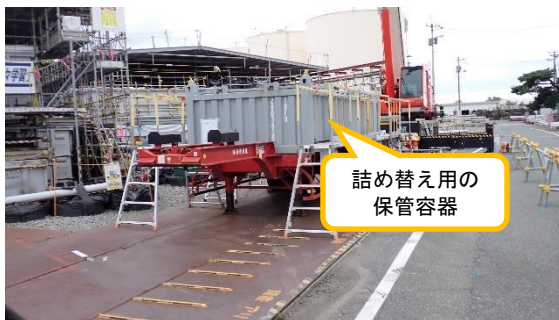
- ・エリアN南西側において、ノッチタンク内の汚染土壌が入った土のう袋を吊り上げ、別の保管容器へ移す作業が実施されていた。（写真1）
- ・汚染土壌の入れ替え作業に伴い、作業員がノッチタンク上部に上がって作業を行っていた。ノッチタンクには、手すりや下さん<sup>\*2</sup>が設置される等、作業員の転落及び資材の落下防止対策が講じられていた。また、作業員は、墜落制止用器具を着用して作業に従事していた。（写真2）
- ・汚染土壌の入れ替えに使用しているクレーンは、平坦で安定した場所に設置されており、アウトリガーの張り出しも適切に行われていた。確認した範囲では、作動油の漏えい等の異常は認められなかった。（写真3）
- ・確認した範囲において、ノッチタンクからの内容物の漏えい等は認められなかった。（写真4）

(写真 1－1)  
エリアN外観  
※南西側から撮影

(写真 1－2)  
エリアN外観  
※北西側から撮影

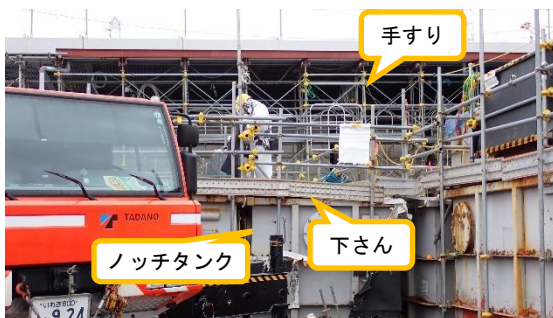
(写真 2)  
ノッチタンク上部での作業状況

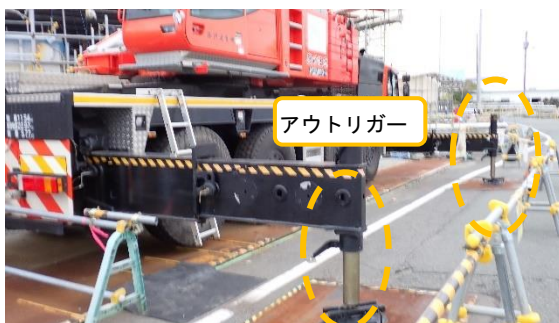
(写真 3)  
クレーンの設置状況

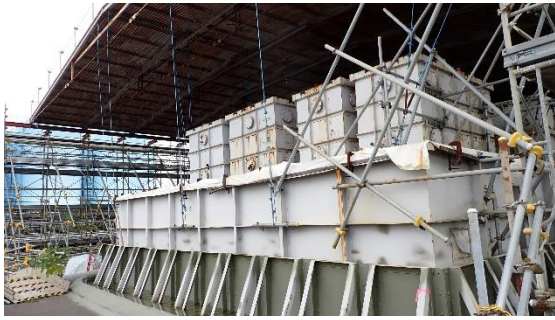
(写真4)  
ノッチタンクの保管状況

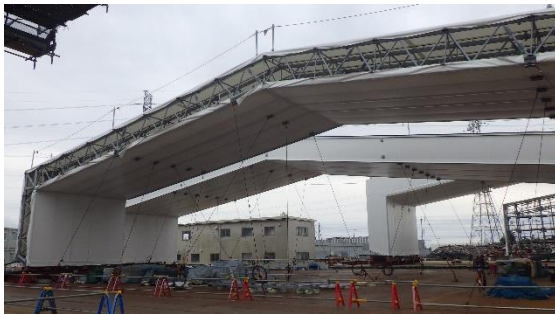
- ・構外ヤードには、可動屋根が8ブロック仮置きされていた。可動屋根は全8ブロックで構成されており、いずれのブロックも概ね完成していた。（写真5）
- ・可動屋根を構内へ運搬する際に使用する架台の組立作業が進められていた。また、可動屋根を運搬するための運搬車が仮置きされていた。（写真6）
- ・高所作業においては、手すりや下さん、ネットの設置により、作業員の転落及び資材の落下防止対策が講じられていた。また、作業員は墜落制止用器具を着用していた。（写真7）
- ・確認した範囲において、設備の破損や資機材の散在等は認められなかった。

(写真5)  
可動屋根の仮置き状況

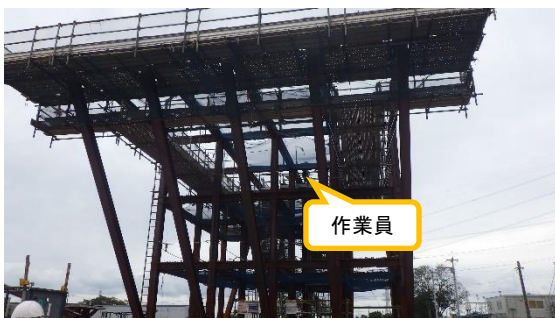
(写真6-1)  
運搬架台の組立作業の状況

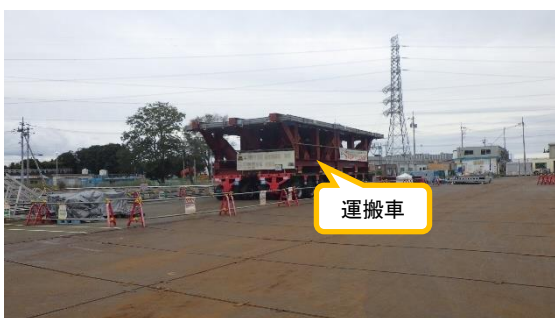
(写真6-2)  
運搬車の仮置き状況  
※可動屋根を運搬する際は、運搬車  
の上に運搬架台を設置し、その上に  
可動屋根を載せる。

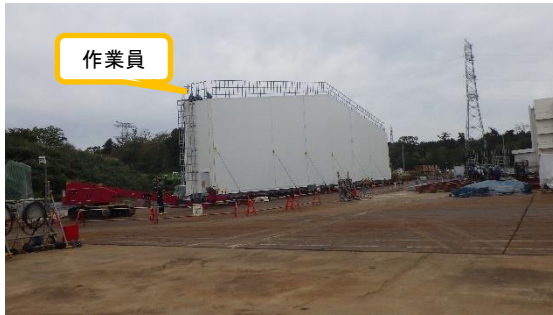
(写真7)  
高所作業の状況
