## 福島第一原子力発電所現地確認報告書

### 1 確認日

令和7年10月10日（金）

### 2 確認箇所

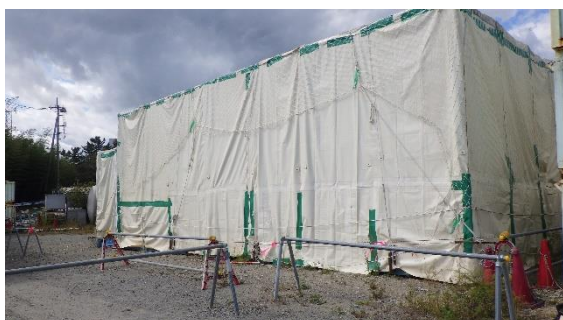
(写真 1)  
ノッチタンク保管状況

- ・汚染土壌を保管しているノッチタンクを確認したところ、耐候性シートが外れないよう養生ネットでしっかりと固定されていた。また、耐候性シートが破れているものは確認されなかった。（写真1）
- ・排水路内にゼオライト土嚢が2～3m間隔で設置されている事を確認した。また、排水路内にゴミ等は、溜まっておらず定期的に清掃されていた。（写真2）
- ・一時保管エリアP1において、一時保管されている1m<sup>3</sup>コンテナ数が半数程度まで減少していることを確認した。使用済保護衣等一時保管エリアbへの搬出作業が進捗していた。（写真3）
- ・P2エリアでは汚染土壌を10ft ハーフハイトコンテナに詰め替える作業が行われていた。（写真4）

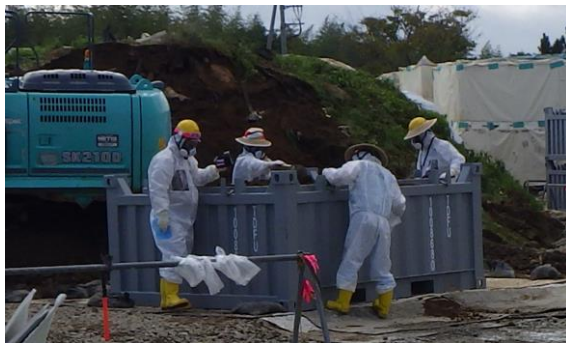
(写真 4－2)  
汚染土壌詰め替え作業の状況②  
(詰め替えた汚染土壌を均一にならしている様子)

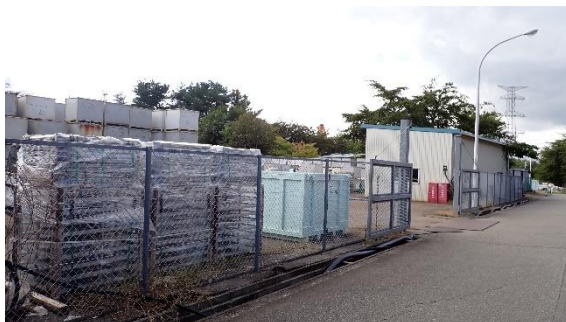
(写真 5－1)  
一時保管エリア b の外観

- ・一時保管エリア b は、作業エリア（エリア西側）とコンテナ保管エリア（エリア東側）に分かれており、作業エリアは G ゾーンに、コンテナ保管エリアは Y ゾーンに設定されていた。また、一時保管エリア P から搬入された  $1\text{ m}^3$  コンテナが保管されていることを確認した。（写真 5）
- ・作業エリアには作業台が設置され、 $1\text{ m}^3$  コンテナ内容物を仕分けする作業が行われていた。また、 $1\text{ m}^3$  コンテナ開封作業も併せて行われていた。（写真 6）
- ・現地確認時には、コンテナ保管エリアにある  $1\text{ m}^3$  コンテナをフォークリフトを使って作業エリアに運搬する作業が行われていた。作業の際は、フォークリフトの前後に誘導棒を持った誘導員が配置され、声かけをし安全を確認しながら作業が進められていた。（写真 7）
- ・確認した範囲では、コンテナに転倒や傾きは確認されなかった。また、内容物の飛散や流出等も確認されなかった。

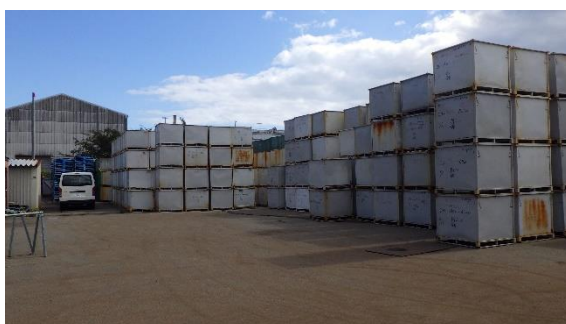
(写真 5－2)  
一時保管エリア b 東側の状況  
(1 m<sup>3</sup>コンテナの仮置き場所として利用)

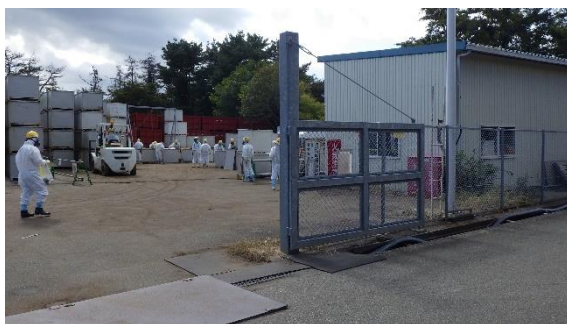
(写真５－３)  
一時保管エリアb西側の状況  
(作業エリアとして利用)
