## 福島第一原子力発電所現地確認報告書

令和7年10月29日（水）

### 2 確認箇所

- ・既設多核種除去設備（図1）
- ・N o. 2 危険物屋外貯蔵所（図1）

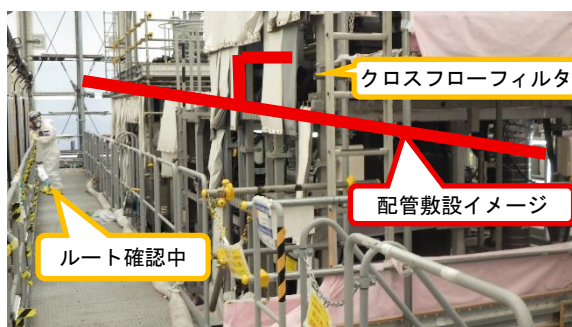
(写真 1－1)  
クロスフローフィルタ周辺の状況

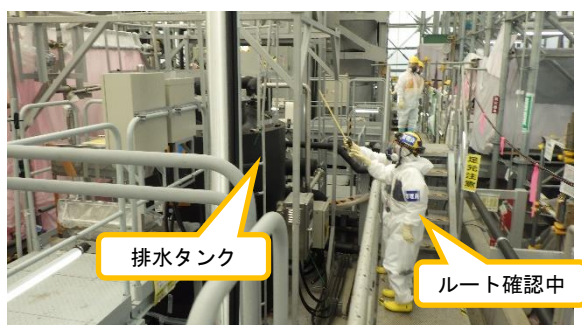
(写真 1－2)  
排水タンク周辺の状況

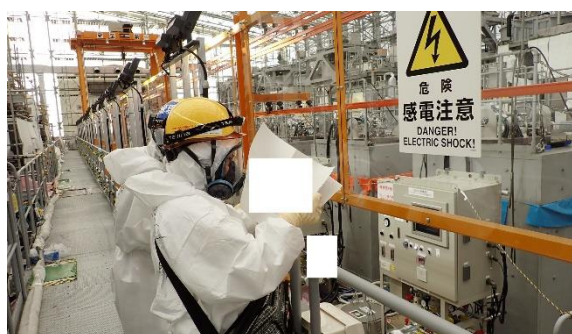
- ・配管敷設工事自体は開始されていなかったが、配管敷設に向けた配管ルート調査が実施されていた。
- ・配管ルート調査は、設計担当者及び設備保守担当者が共同で実施しており、新設配管と既設設備との干渉や、設備保守作業との干渉について、図面を参照しながら確認していた。（写真1）
- ・配管敷設工事とは別に、前処理装置エリアにおいて配管閉塞の解消を目的とした配管フラッシングが実施されていた。ポンプ及び配管の状態、流量等を確認しつつ、慎重に作業が進められていた。（写真2）
- ・建屋内に設置されている設備及び配管を確認した結果、確認した範囲では漏えいや水たまり等の異常は認められなかった。

(写真 1－3)  
ルート確認の状況

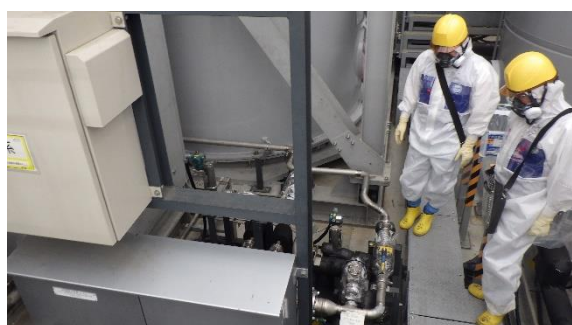
(写真 2－1)  
配管フラッシングの状況①  
※ポンプを確認している様子

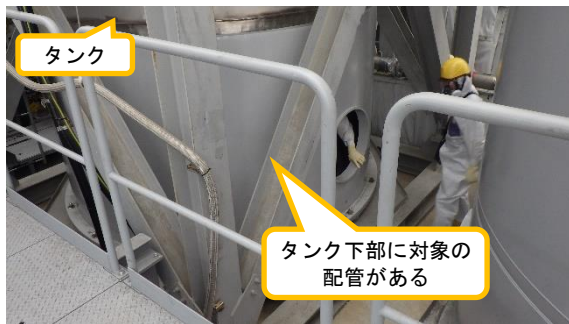
(写真 2－2)  
配管フラッシングの状況②  
※配管閉塞箇所を確認している様子

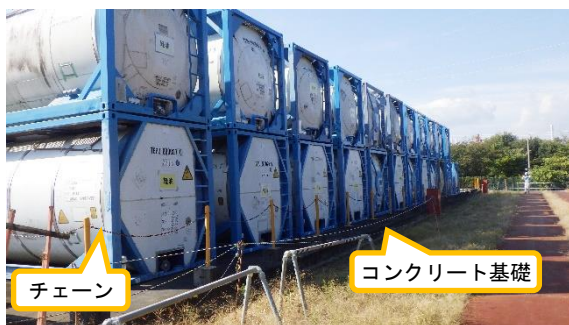
- ・No.2危険物屋外貯蔵所は固体廃棄物貯蔵庫第9棟の北側にあり、チェーンで区画されたコンクリート基礎上に、軽油、重油及び潤滑油を収納したタンクコンテナが2段積みで保管されていた。(写真3)
- ・タンクコンテナには、表面が汚れているものもあったが、確認した範囲では、塗装面の剥離や錆の発生が著しいものはなく、油類が漏えいした形跡も認められなかった。

(写真 3－1)  
No.2 危険物屋外貯蔵所の状況  
(北東側から撮影)

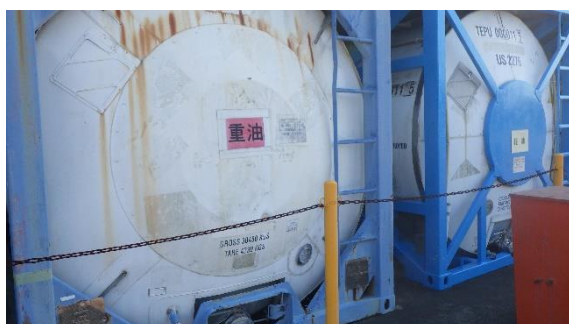
(写真 3－2)  
タンクコンテナの保管状況①

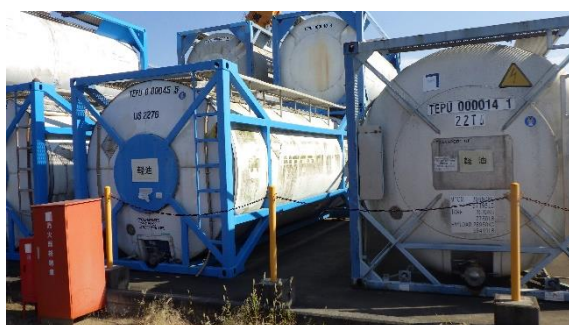
(写真 3－3)  
タンクコンテナの保管状況②
