福島第一原子力発電所における  
大型廃棄物保管庫第一棟建屋鉄骨耐震補強工事での  
指挟まれについて

2025年11月18日

東京電力ホールディングス株式会社

## 大型廃棄物保管庫第一棟耐震補強工事におけるボルト締め作業時の指挟まれについて

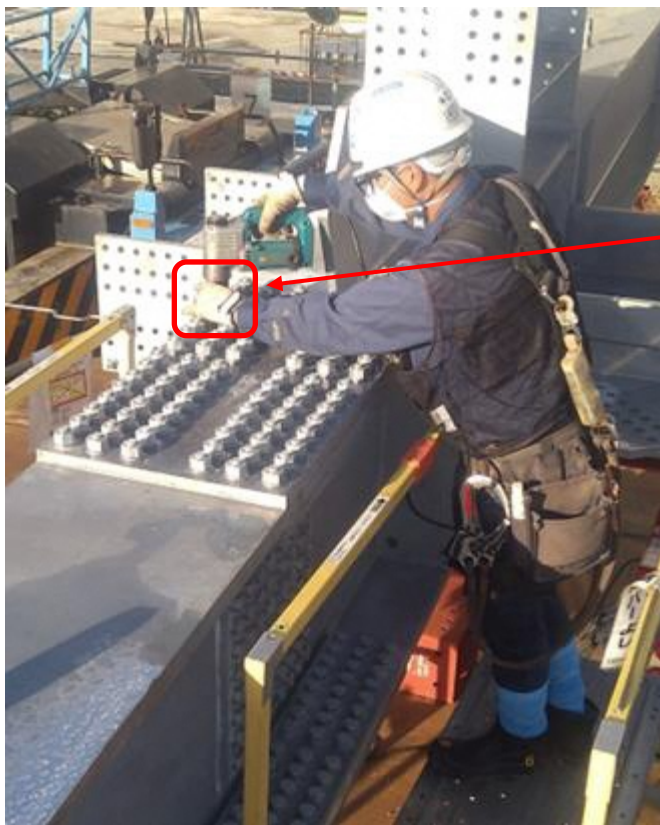
【写真1】発生状況（再現）

大型廃棄物保管庫第一棟耐震補強工事において総重量16t、全長16mの鉄骨柱を地上で組み立て作業中、ボルトでの締め付け作業において左手薬指を電動トルクレンチの反力受けとボルト（ナット）に挟まれ負傷

- 電動トルクレンチを鉄骨上部へ移動し、複数本のボルト締め作業開始
- 高力ボルトの一次締めの作業時、通常は電動トルクレンチのソケットを微調整しながらボルトにはめ込む作業手順で行うが、災害発生時は電動トルクレンチのソケットが意図せずうまくボルトにはまり、電動トルクレンチに近接していた左手を離さず、電動トルクレンチを作動させてしまい、電動トルクレンチの反力受けとボルトの間に左手薬指が挟まり被災

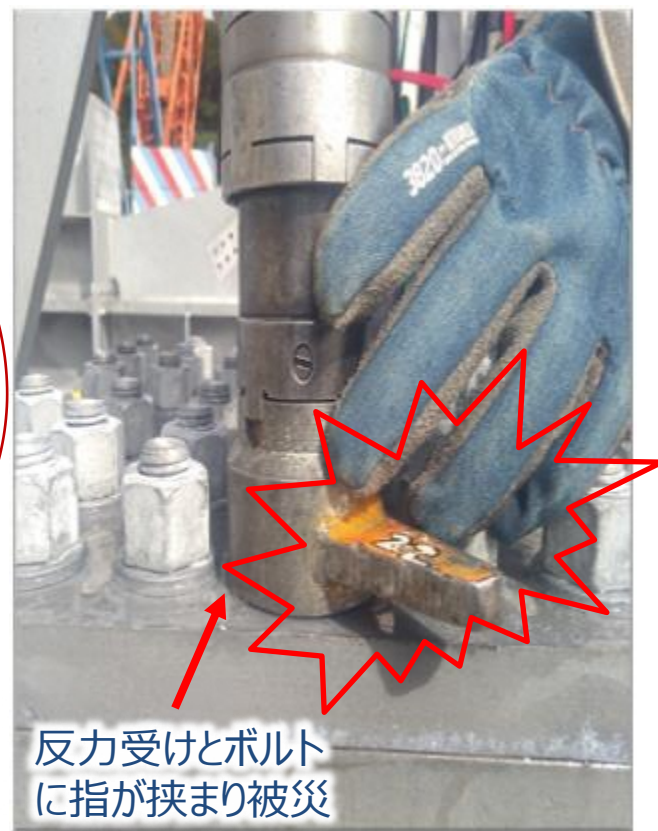
【写真2】災害発生詳細

| | | 項目 |
|---|---|---|
| | 物 | <ul style="list-style-type: none"> <li>➤ 電動トルクレンチは、手を置く高さによっては指が挟まってしまう仕様であった。</li> </ul> |

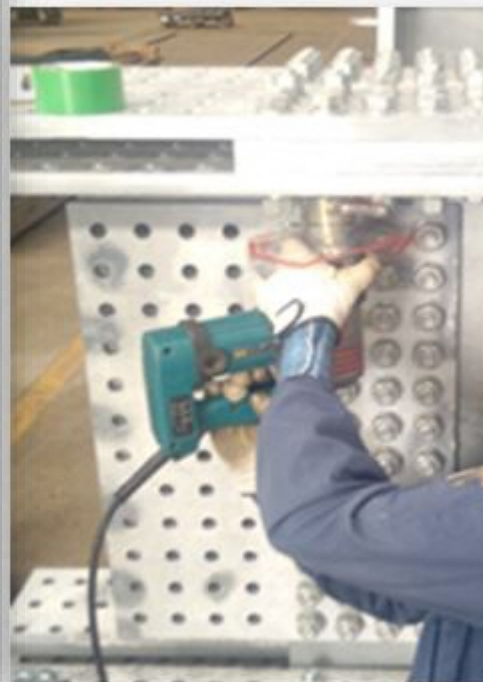
【写真4】上向きでの  
締付作業状況

今回の対策を実施することで、上向きや端部でも指はさみ防止シートがしっかりと固定され、ボルト締付作業が出来ることを確認
