## 福島第一原子力発電所現地確認報告書

3号機タービン建屋、3号機原子炉建屋（建屋間ギャップ端部止水対策施工現場）（図1）

建屋間ギャップ端部止水対策の状況

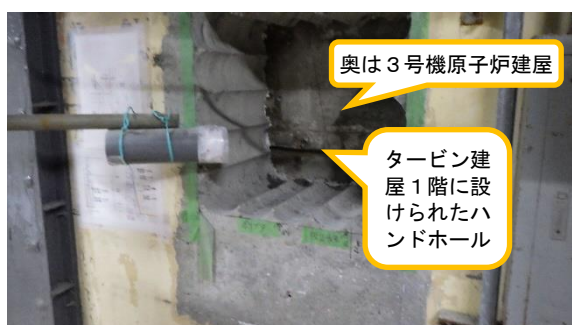
- ・地下水等が浸入している可能性がある部分にモルタル等で止水部を構築するため、3号機タービン建屋の2階床面から地下1階に向けて削孔が進められていた。1階部分には削孔の状況を確認するハンドホール※<sup>2</sup>が設けられ、削孔が浸水部に設計どおり到達しているかを確認しながら作業は進められていた。（写真1）
- ・前回確認時においては、被ばく低減対策の一環としてグリーンハウス（遮へいシートで覆われた仮設ハウス）や掘削状況を遠隔で確認するためのモニターカー等が設置されていたが、今回確認時はなかった。
- ・当該掘削作業に従事する作業員については、2班体制が組まれ、1日あたりの作業時間及び計画線量を遵守するよう徹底した被ばく管理を行いながら作業を進めているとのことであった。
- ・掘削に係る削孔・ガイドパイプは、設計どおり施工されており、確認した範囲においては、地下水などの漏えい及び高線量掘削物の堆積等の箇所は見られなかった。（写真2）

（写真1－1）  
施工箇所周辺の状況

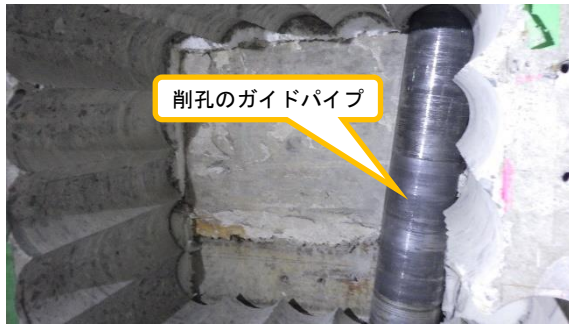
(写真 1－2)  
ハンドホール内を貫通する削孔のガイドパイプの状況

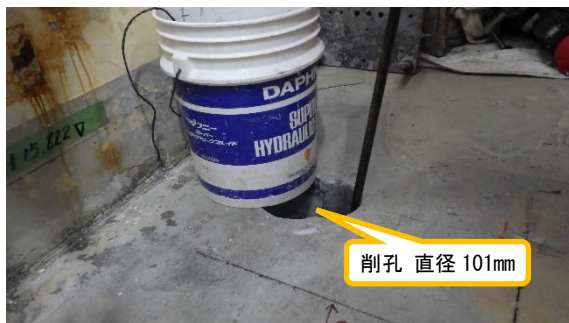
(写真 1－3)  
タービン建屋 2 階に施工された削孔の状況

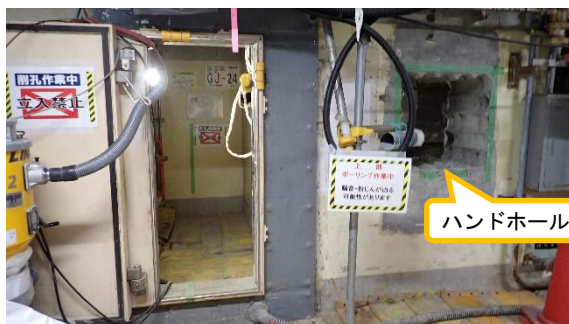
(写真 2－1)  
ハンドホール設置及び周囲状況と作業内容の掲示、作業環境

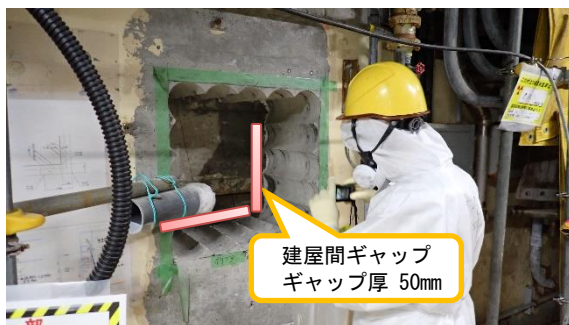
(写真 2－2)  
ハンドホール内部の状況  
(奥の斜線部分 (50mm) が、3 号機原子炉建屋との間隙部)
