## 福島第一原子力発電所現地確認報告書

令和7年10月31日（金）

- ・高温焼却炉建屋（第二セシウム吸着装置）（図1）
- ・サイトバンカ建屋（第三セシウム吸着装置）（図1）

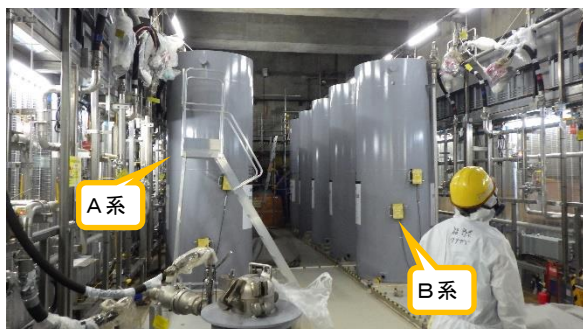
- ・SARRYは、高温焼却炉建屋（HTI建屋）内の南東側に設置され、A系とB系に分かれており、それぞれの系統に吸着塔が設置されていた。（写真1）
- ・吸着塔の周辺の空間線量率を測定する線量計が設置されていた。（写真2）
- ・前回確認時と同様に今回確認時においても、既設設備の更なる改善として新しいバルブブラックの設置作業が進められていた。（写真3）
- ・確認時には、2名の作業員がホースの交換作業に従事しており、互いに声を掛け合い、安全に配慮しながら作業が進められていた。
- ・現場を確認した範囲では、配管、バルブなどからの漏えい等の異常は認められなかった。

(写真 1)  
SARRYの吸着塔の設置状況

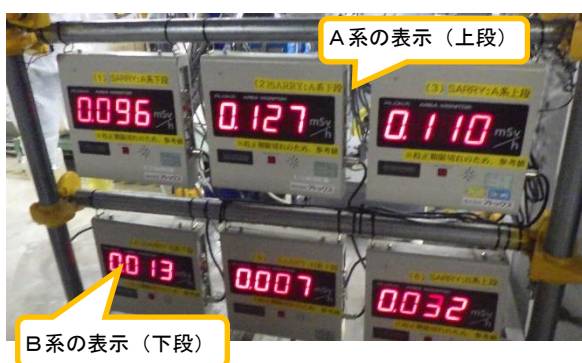
(写真 2)  
SARRYの空間線量率の表示の状況

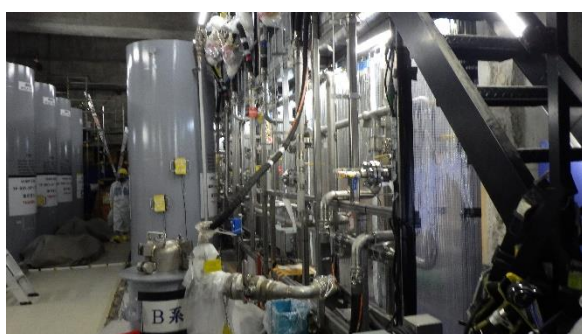
(写真 3)  
SARRYのバルブの設置状況

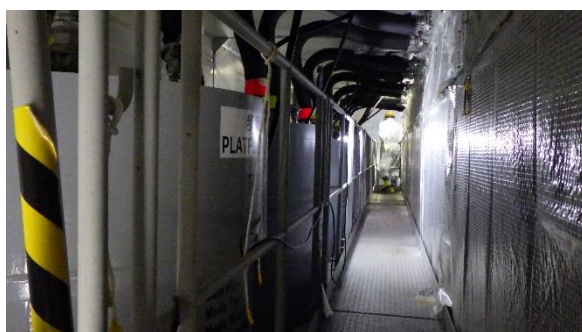
- ・ SARRYⅡはブースターポンプ、ろ過フィルタ2塔、吸着塔4塔及びその関連設備からなり、ろ過フィルタや吸着塔の周囲はパネルによって囲われていた。（写真4）
- ・ 設備の周囲にはエリアモニタ及び漏えい検出器が設置されており、漏えい拡大防止対策が講じられていた。（写真5）
- ・ 現場を確認した範囲では、配管、バルブなどからの漏えい等の異常は認められなかった。

(写真 4 - 1)  
SARRY IIの吸着塔の設置状況①  
(手前 4 つが吸着塔で、奥 2 つがろ過フィルタ)

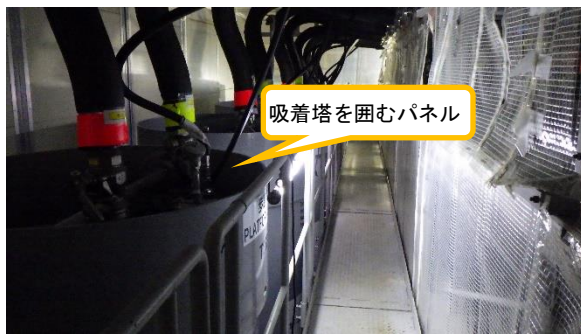
(写真 4－2)  
SARRY II の吸着塔の設置状況②

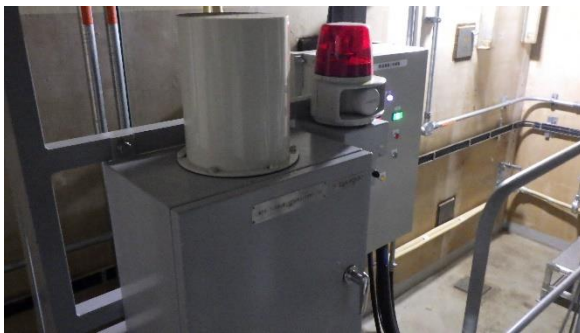
(写真 5)  
SARRY II のエアモニタの状況
