## 福島第一原子力発電所現地確認報告書

令和7年11月5日（水）

- ・増設多核種除去設備（図1）
- ・希釈・放出設備（5・6号機敷地護岸ヤード）（図1）

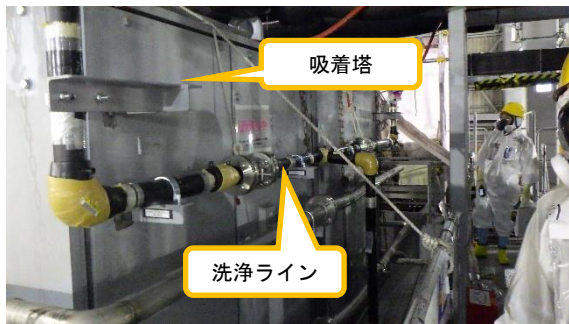
- ・増設ALPSの吸着塔入口配管付近において、新設の洗浄ライン敷設が進められていた。当該洗浄ラインは、PE管<sup>※2</sup>により構築されていた。（写真1）
- ・当該洗浄ラインは、吸着塔入口とバッファタンクとの間で閉ループを形成するように敷設されていた。東京電力によれば、従来は仮設タンクと仮設ホースを用いて薬液による配管洗浄を実施していたが、当該ライン敷設後はこの閉ループを利用した循環洗浄の実施が可能となることであった。
- ・建屋内を確認した範囲では、配管や設備からの漏えい、水たまり等の異常は認められなかった。（写真2）

(写真 1)  
洗浄ラインの敷設状況

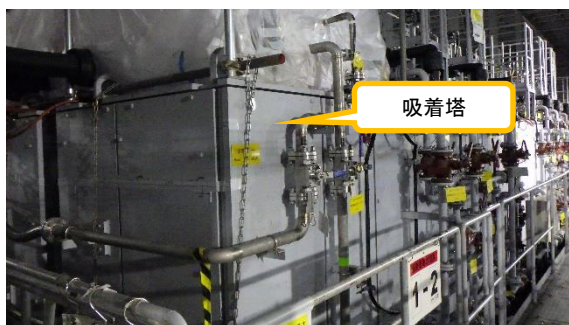
(写真 2 - 1)  
吸着塔エリアの状況

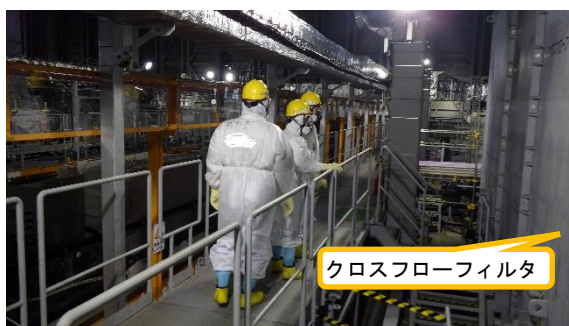
(写真 2 - 2)  
前処理装置エリアにおける県職員による設備確認状況

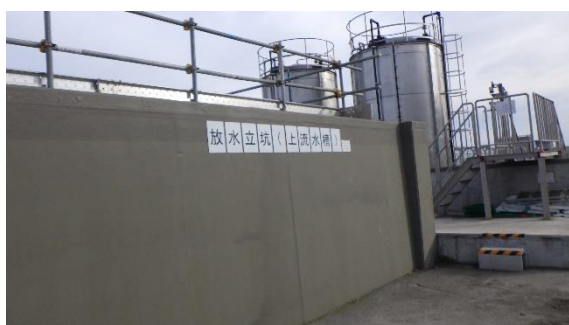
- ・5・6号機敷地護岸ヤードにおいて、ALPS処理水移送配管、海水移送配管、海水移送ポンプ、上流水槽及び下流水槽の状況を確認した。（写真3）
- ・確認した範囲では、設備からのALPS処理水の漏えい等の異常は認められなかった。

(写真 3 - 1)  
上流水槽の状況

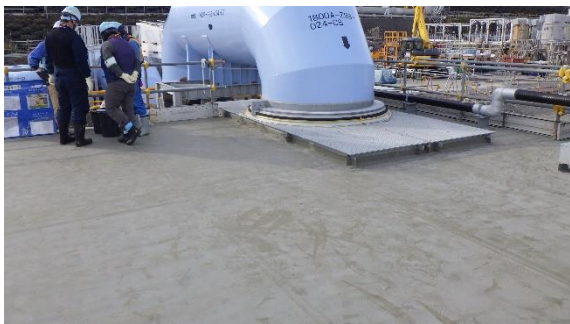
(写真 3－2)

A L P S 処理水（海水希釈後）移送  
配管の状況
