福島第一原子力発電所現地確認報告書

5／6号機サブドレン集水設備（5／6号機建屋周辺等）（図1）

5／6号機サブドレン集水設備点検作業の状況

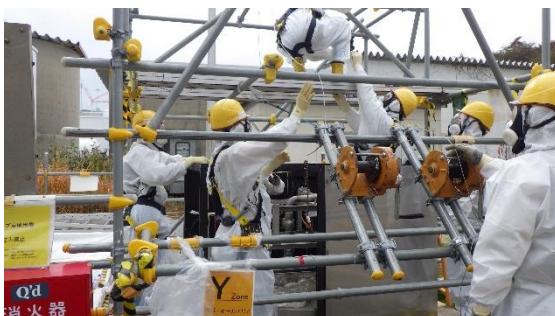
- ・5／6号機原子炉建屋西側に設置されているサブドレンピットのNo. 80及びNo. 90では、ピット内から汲上げポンプと接続ホースの吊上げ作業が行われており、この吊上げ作業後にポンプの分解点検が実施される予定となっていた。（写真1）
- ・5／6号機タービン建屋東側に設置されているサブドレンピットNo. 71、72、95、96、97及び南側のサブドレンピットNo. 74、75においては、点検作業は行われていなかった。（写真2）
- ・作業は、作業指揮者の指示のもと適切に実施され、確認時において、設備や移送配管からの漏えい等の異常は確認されなかった。
- ・また、各サブドレンピットまでの配管内に堆積し、ポンプ汲上げに支障をきたす土砂等を分離除去するメンテナンスも同時期に実施されているが、今回の確認時においては、これらサブドレンピットからの汲上げ水を一時貯留する中継タンクの建屋内で各ピットへろ過水を通水する準備が行われていた。（写真3）

(写真1-1) サブドレンピット
No. 80におけるピット点検状況

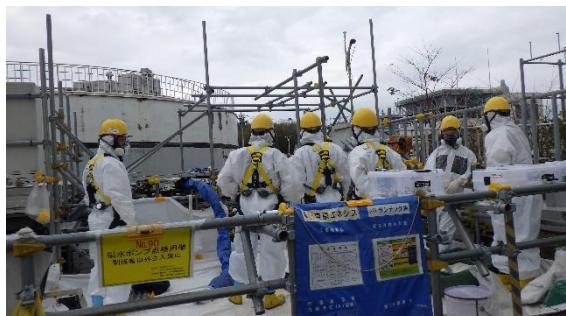
(写真1-2) サブドレンピット
No. 90におけるピット点検状況

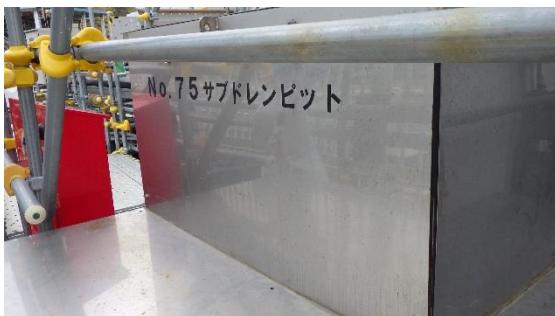
(写真2-1) サブドレンピット
No. 75の設置状況(ポンプ吊上げ済)

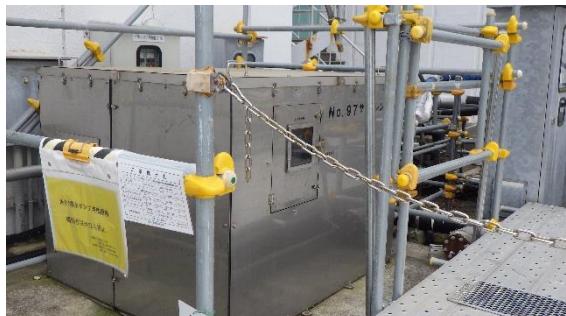
(写真2-2)
サブドレンピットNo. 97の設置状況

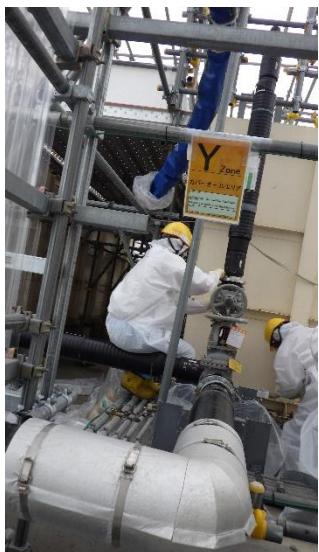
(写真3－
1) 中継タンク建屋内の各ピットへろ過水をする準備作業の状況①

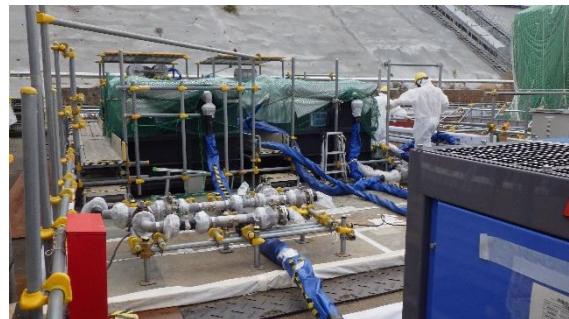
(写真3－2) 中継タンク建屋での各ピットへろ過水をする準備作業の状況②
