福島第一原子力発電所現地確認報告書

令和7年11月25日（火）

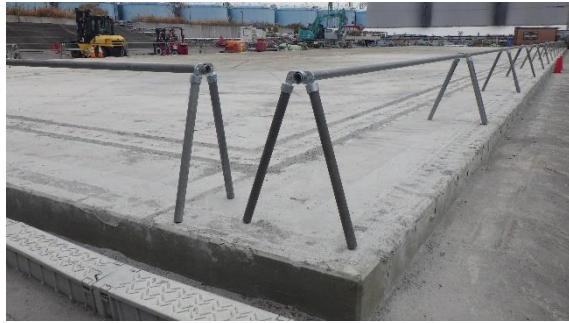
- ・J 9タンクエリアでは12基全ての溶接型タンクの解体及びコンクリート堰の解体が完了していた。（写真1）
- ・これまでJ 9タンクエリア内及び北側にはタンク解体片が整頓の上、大量に仮置きされていたが、解体片の一部を残し、ほぼ全ての解体廃棄物が搬出されていた。また、コンクリート堰（内堰・外堰とも）は、全て撤去され、解体物（コンクリートがら）も全て搬出されていた。なお、確認した範囲において、これら解体物の飛散等はなかった。（写真2）
- ・J 8タンクエリアでは、前回の確認時に北西側タンク底部の残水を移送するための車両（大型吸引車）が停車しており、タンク内の清掃等が行われていたが、今回の確認時には作業は行われていなかった。なお、確認した範囲において漏水は認められなかった。

(写真1①) 壁の解体状況①

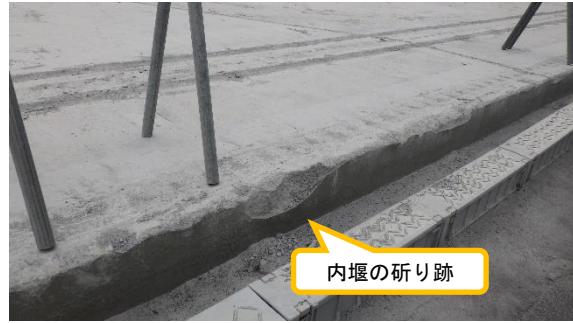
(写真1②) 壁の解体状況②

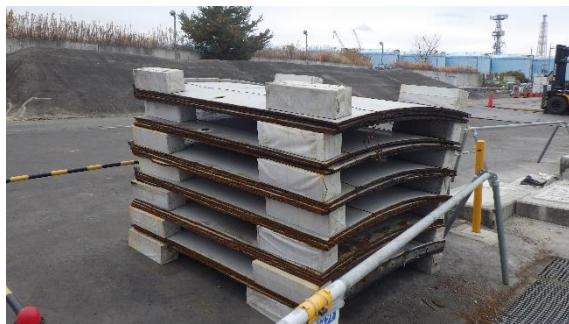
(写真1③) 溶接タンクの解体片

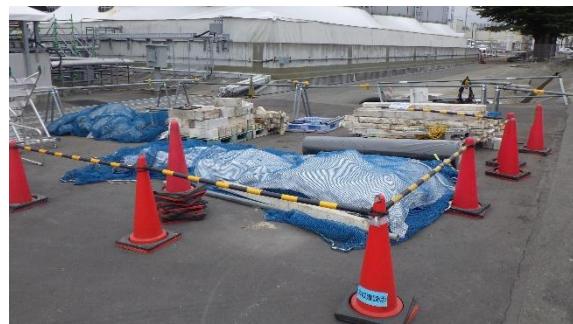
(写真1④) 不用品の整理状況

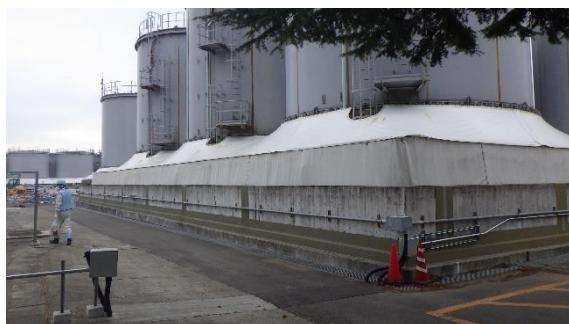
(写真2①) J 8 タンクの状況

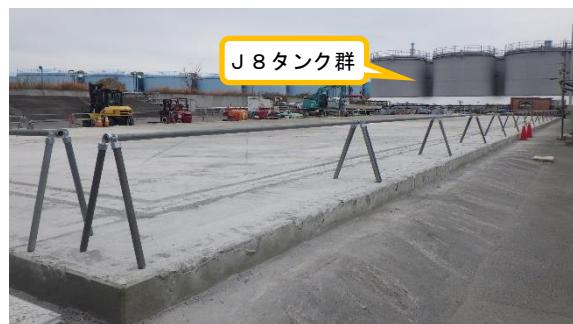
(写真2②) J 9 タンクエリアの整理状況

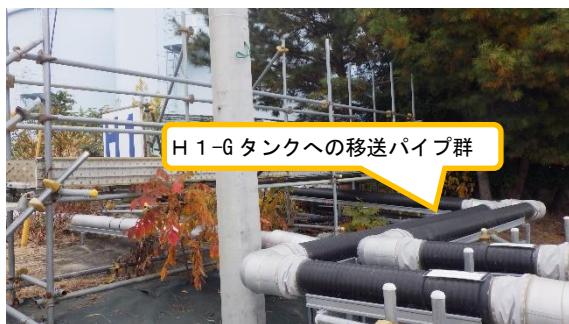
- ・ 現場確認時、J 8 タンクからH 1-G タンクへ向けての処理途上水の移送は完了しており、作業は行われていなかった。
- ・ J 8 タンクからの移送ラインにおける仮設移送ポンプ及び移送先のH 1-G タンクまでの移送ライン（A L P S 払出管：既設パイプを使用）とともに、確認した範囲では漏えいは認められなかつた。（写真3）
- ・ 漏えい検知警報盤は単管パイプに掛けられ、ビニールで養生された状態で設置されており、東京電力によると、移送作業時は、漏えい検知警報盤前に作業員を1名以上常駐させて迅速検知を可能にすることであった。（写真4）

(写真3①) H1-Gタンクへの移送ライン①

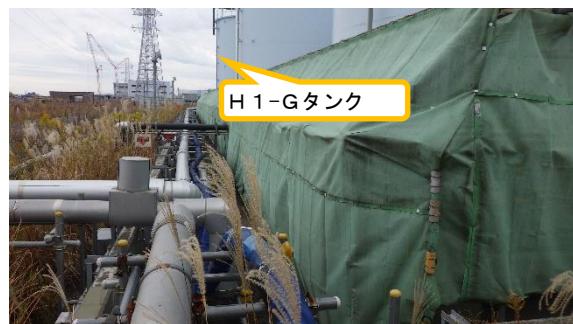
(写真3②) H1-Gタンクへの移送ライン②

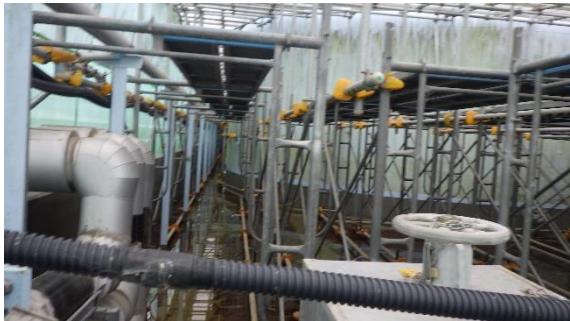
(写真4①) H1—Gタンク堰内の
状況①

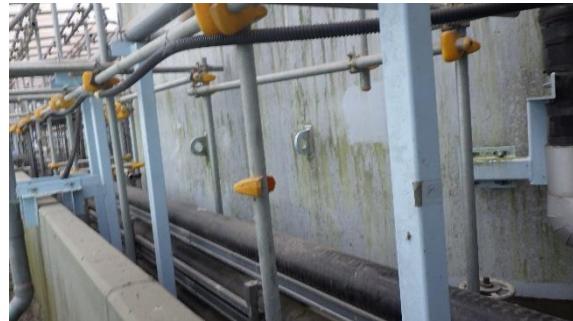
(写真4②) H1—Gタンク堰内の
状況②

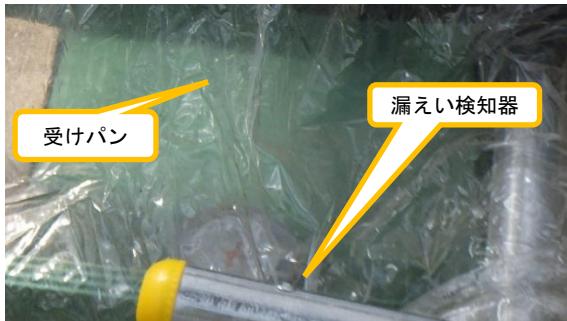
(写真4③)
受けパン内に設置されている漏えい
検知器。
