## 福島第一原子力発電所現地確認報告書

令和7年11月28日（金）

共用プール建屋（図1）

5号機使用済燃料の取り出し状況

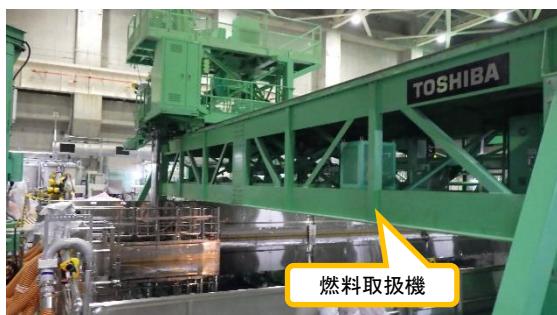
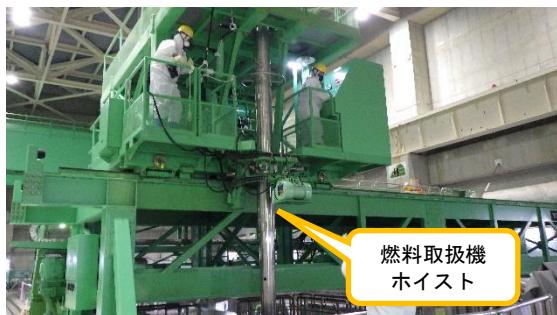
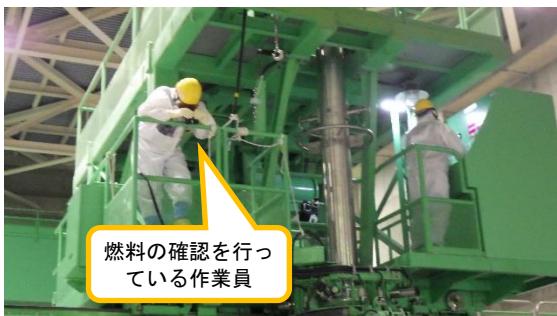
- ・5号機から輸送されてきた使用済燃料を装填した輸送用キャスクは、使用済燃料プール内に設置されていた。
- ・燃料取扱機ホイストを用いて、輸送用キャスクから使用済燃料を1体ずつ把持し移動させ、使用済燃料プール内の燃料ラックに収納していた。なお、使用済燃料は極めて高線量であることから、常に水中で取り扱い、水による遮へいを確保した状態で作業が実施されていた。（写真1）
- ・燃料取扱機上や使用済燃料プール近傍、燃料取扱機操作卓等の各所に人員が配置され、使用済燃料の把持状態等を確認しながら慎重に作業が進められていた。
- ・使用済燃料プールのプール水はオーバーフロー※水位付近にあり、水面に異物は確認されなかった。周囲は整理整頓されており、確認した範囲において管理状況に問題はなかった。（写真2）
- ・共用プール建屋の地下階には、使用済燃料プールからの漏えいを検知するための装置（漏えい目視箱）が設置されており、確認時に異常は認められなかった。（写真3）

(写真1-1)  
燃料取り扱い作業の状況①

(写真1-2)  
燃料取り扱い作業の状況②

(写真1－3)  
燃料取り扱い作業の状況③

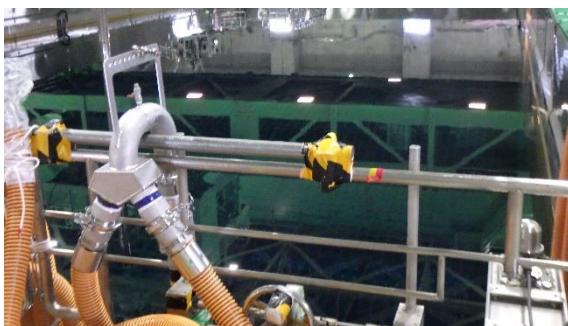
(写真2－1)  
使用済燃料プールの状況

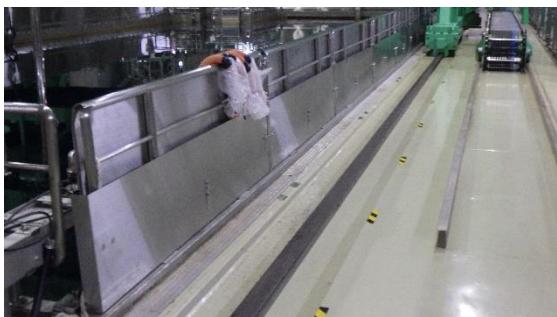
(写真2－2)  
使用済燃料プール周囲の状況

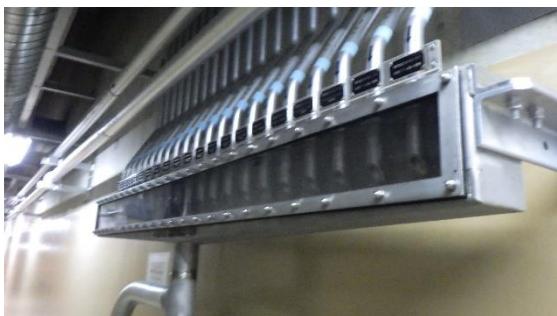
(写真3)  
漏えい目視箱の状況
