福島第一原子力発電所現地確認報告書

令和7年11月20日（木）

2 確認箇所

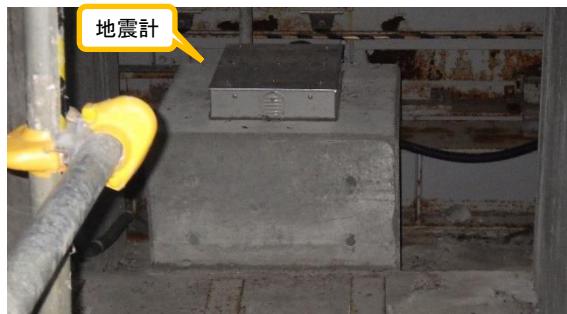
(写真1－2)
同左
(令和7年11月20日撮影)

- ・1階床レベルの地震計は、前回同様に3号機原子炉建屋1階西側屋外のコンクリート基礎上（高さ約1m）に設置されており、周囲に物品等はなかった。（写真1）
- ・地震計は収納ケースに収められており、目視で確認した限りでケースの歪み等の異常は認められなかった。また、前回確認時ケースに設置されていた接触厳禁の掲示が撤去されていた。（写真2）
- ・5階オペレーティングフロアの地震計は、前回確認後に更新されたが、更新後も建屋に直接地震計が設置されており、1階同様に地震計が収納ケースに収められていた。目視で確認した限りでケースの歪み等の異常は認められなかった。（写真3）
- ・3号機原子炉建屋の北西側にコンテナが設置されていた。東京電力によると、現場に設置されている機器は地震計のセンサーのみであり、電源や通信系の機器等は当該コンテナ内に格納されているとのことであった。（写真4）

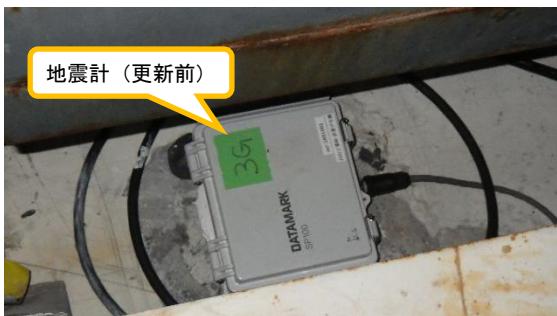
(写真3－1)

3号機地震計（オペフロ）の設置状況（令和3年3月25日撮影）

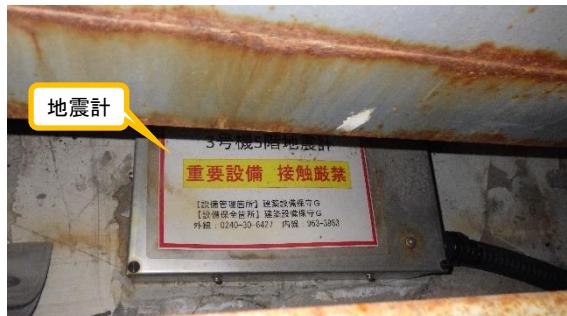
(写真3－2)

3号機地震計（オペフロ）の設置状況（令和7年11月20日撮影）

※ケースの中に2台の地震計が収納されている。

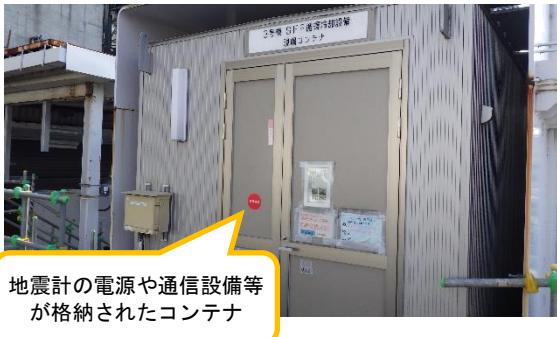
(写真4)

3号機 SFP循環冷却設備
現場コントロール

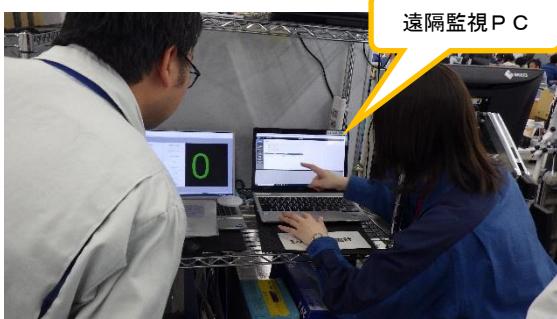
(写真5－1)

- ・新事務本館に遠隔監視PCが設置されており、地震計が感知した地震の最大加速度や地震の波長、継続時間等が確認できる状態となっていた。
(写真5)
- ・東京電力によれば、地震計設置以降、卓越周期のデータに変化は見られないとのことであった。

遠隔監視PCの設置状況

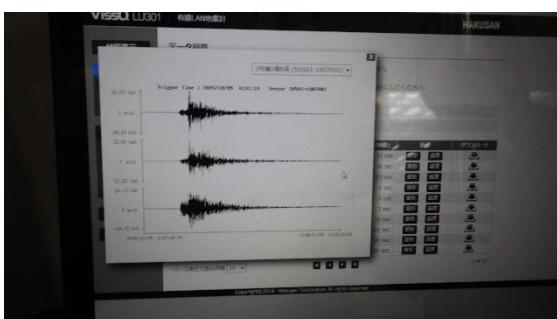
(写真5－2)

直近に発生した地震の波形の状況

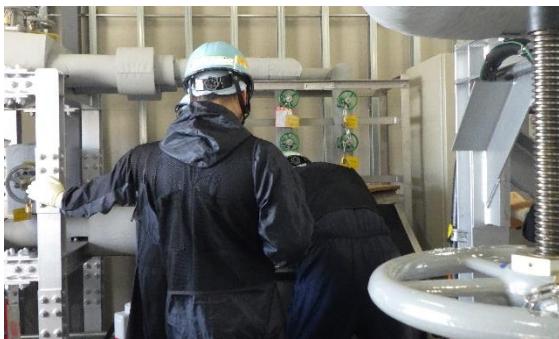
- ・サンプリングは、サンプルタンク循環ポンプが設置されている多核種移送設備建屋（以下「建屋」という。）のサンプリングラインA系から行われた。（写真6）
- ・建屋入口付近には、サンプリングした試料を仮置きするクリーンエリアが設置され、ここで試料を採取したポリ瓶への所定のラベリング及び封印などの処置が施されていた。（写真7）
- ・サンプリングは、はじめに配管のフラッシングを実施した後、事前の採取計画に従い手順どおり、分析機関ごとに容器を分けて試料の採取が行われた。作業中、バルブ操作者と採取者で声かけがなされており、サンプリング時に試料容器から水が溢れたり、周りに水が飛散したりすることはなく、適切に行われていた。
- ・当日、東京電力社員5名ほどが監理員として作業に立会っており、サンプリングラックの近傍で手順に誤りがないか確認していた。また、サンプリ

(写真6)
サンプリングの状況

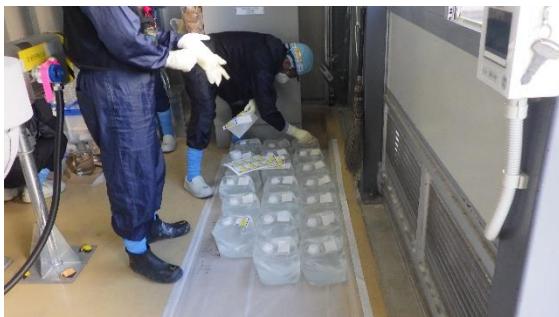
(写真7)
採取済容器のラベリング状況

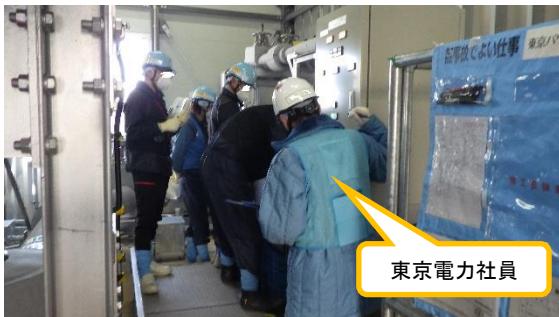
ングした試料をクリーンエリアに置く際に、水の滴下がないか、採水容器に水滴が付着していないか等の確認が行われていた。（写真8）

(写真8)
東京電力社員による作業確認の状況
