## 福島第一原子力発電所現地確認報告書

固体廃棄物貯蔵庫第10棟（図1）

固体廃棄物貯蔵庫第10棟の運用状況

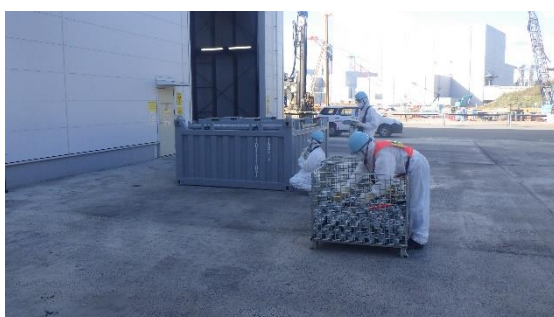
(写真1-1)  
コンテナの表面線量率を測定している様子

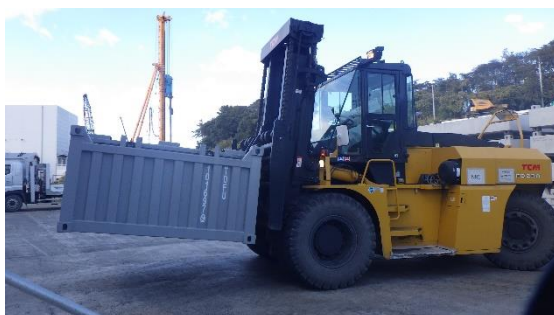
(写真1-2)  
コンテナの運搬の様子

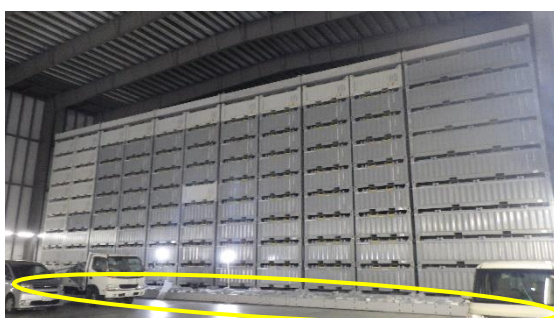
(写真2-1)  
第10-B棟における瓦礫類を収容したコンテナの保管状況  
※黄色枠部において、ベースフレームの設置を実施

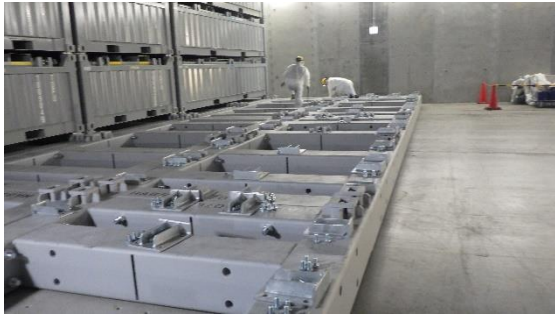
(写真 2-2)  
ベースフレームの設置状況

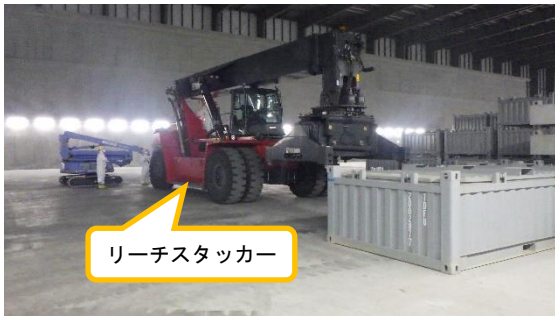
(写真 3)  
リーチスタッカーのメンテナンス作業の様子

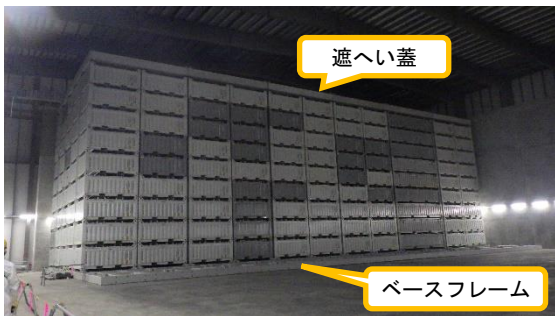
- ・第10-A棟の入り口では、瓦礫類の収容されたコンテナが運び込まれており、コンテナの表面線量率に従い、A棟～C棟への振り分け作業が行われていた。（写真1）
- ・第10-B棟では、コンテナを格納するための基礎となるベースフレームの設置作業が行われていた。（写真2）
- ・第10-C棟では、コンテナを積み上げるためのリーチスタッカーのメンテナンス作業が行われていた。（写真3）
- ・各棟において、コンテナが12×9段積みで設置されていた。また、段積みが完了したコンテナの最上部に遮へい蓋が設置されていた。（写真4）
- ・確認した範囲において、コンテナの腐食や廃棄物の飛散・流出等の異常は見受けられなかった。

(写真 4)  
第 10-C 棟における瓦礫類を収容したコンテナの保管状況
