福島第一原子力発電所現地確認報告書

令和7年11月27日（木）

- (1) 1号機原子炉建屋大型カバー設置状況
- (2) 1～4号機建屋周辺陸側遮水壁内側のフェーシング工事の状況

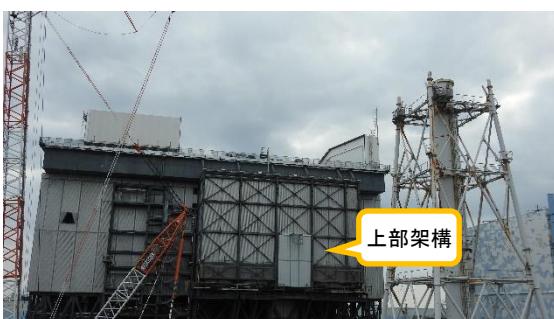
（写真1①）1号機大型カバー全景

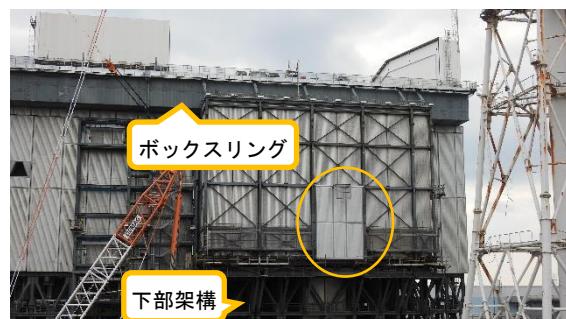
- ・確認した範囲で、機器の破損や資機材の散逸等は確認されなかった。
- ・前回調査時において建屋西側の上部架構の一部は塞がれていなかつたが今回確認では建屋西側の上部架構全ての閉塞を確認した。（写真1）
- ・可動屋根の2ブロック目が北面に設置され、11月7日に設置した南面の1ブロック目と合わせ計2ブロックの設置が確認された。（写真2）
- ・また、1号機北西地上階に3ブロック目の可動屋根フレームが運搬されており、設置の準備が進められていた。

（写真1②）上部架構開放部の閉塞状況

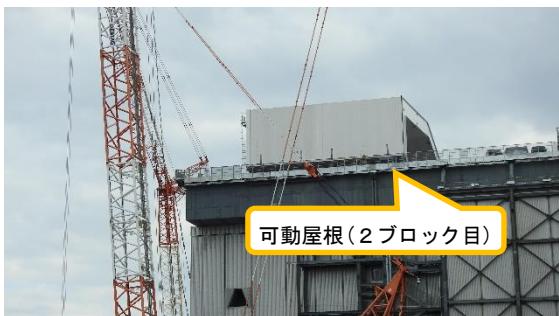
(写真2①) 可動屋根（2ブロック目）の設置状況

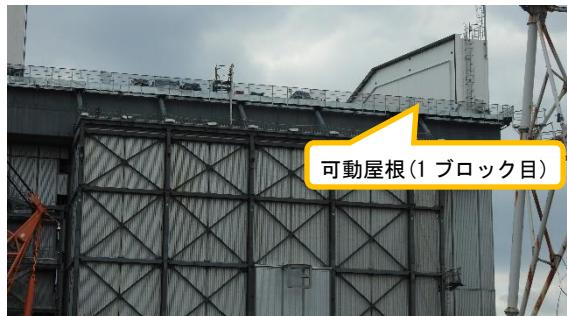
(写真2②) 可動屋根（1ブロック目）の設置状況

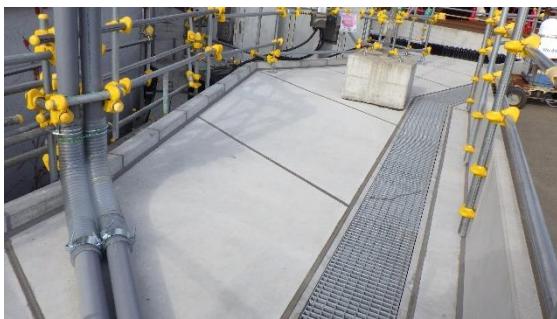
- ・1号機原子炉建屋北東部においては、タービン建屋脇の1号機復水器タンク周辺部分の道路側溝整備及び歩道縁石部分のシーリング工事の完了を確認した。（写真3）
- ・2号機南側におけるフェーシング工事の実施状況については、前回確認時に現場でのフェーシング面を研り、新たな側溝を設置している状況が確認されたが、今回調査では、当該箇所での工事は完了し、新設側溝が設置されていた。（写真4）

(写真3①) 1号機復水器タンク周辺部分の道路側溝整備状況

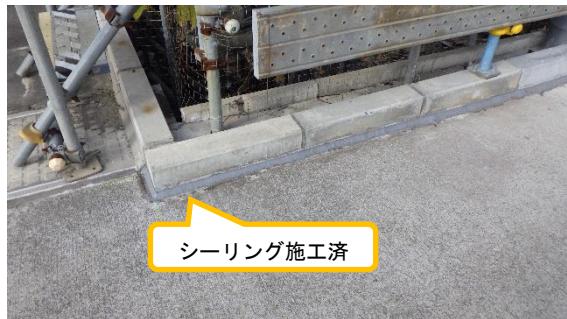
(写真3②) 歩道縁石部分のシーリング工事の状況

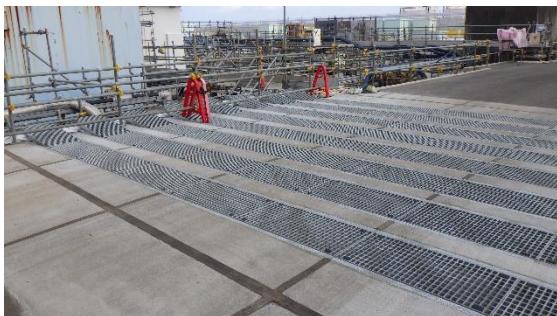
(写真4①) 2号機南側フェーシング工事の実施状況①

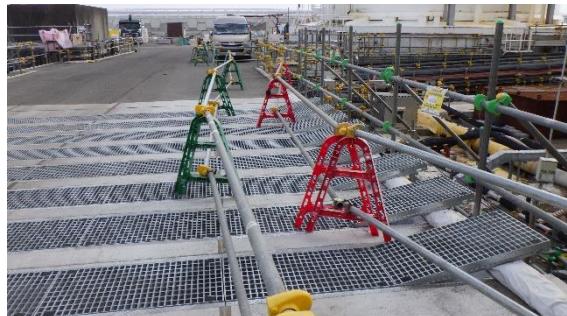
(写真4②) 2号機南側フェーシング工事の実施状況②
