福島第一原子力発電所現地確認報告書

使用済セシウム吸着塔一時保管施設（第三施設）（図1）

使用済セシウム吸着塔一時保管施設（第三施設）の状況

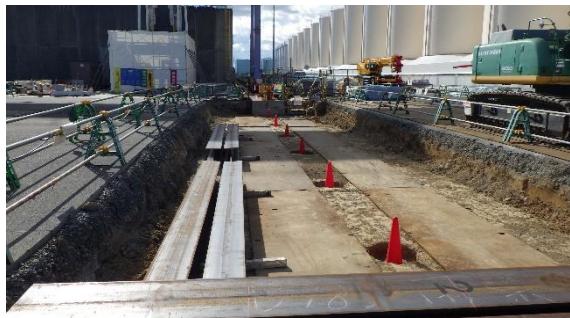
- ・現場確認時には、北側エリア増設に向けた工事は行われていなかったが、大型クレーン用のレールを延伸するための掘削やHICを吊り上げる際のシャフトの改造作業及びアスファルトを削る作業等が進められていた。

(写真1－1) 北側エリア増設に向けた工事の状況①

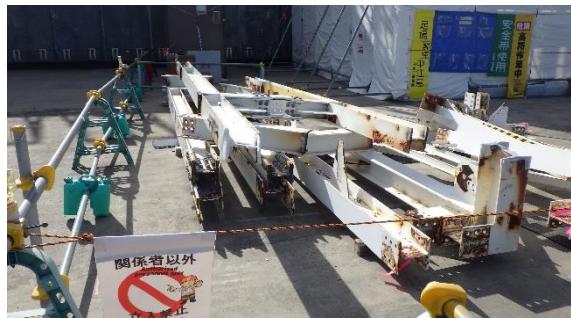
(写真1－2) 北側エリア増設に向けた工事の状況②

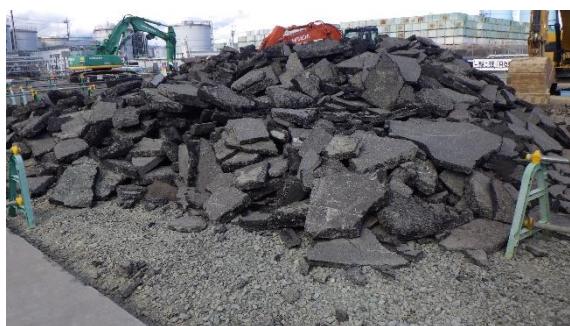
(写真1－3) 北側エリア増設に向けた工事の状況③

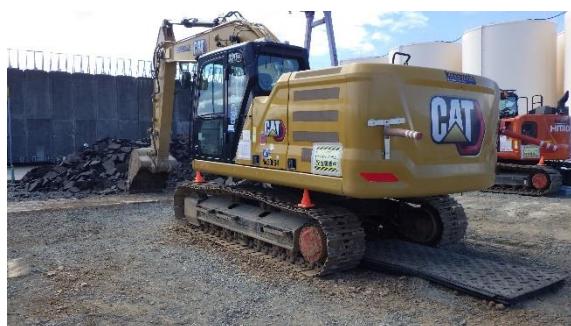
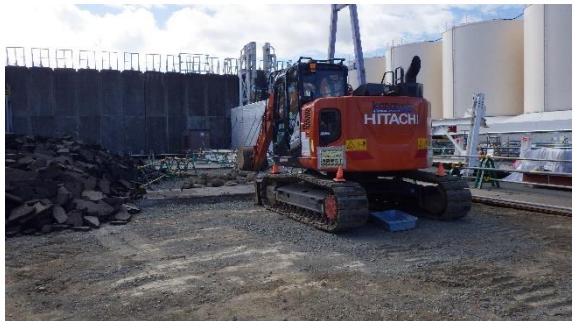
- ・工事エリアには重機が仮置きされており、確認した範囲において、重機からの油漏れ等の異常は認められなかった。（写真2）
- ・工事エリアは単管パイプで区分けされており、みだりに工事エリアに立ち入ることができないよう措置が講じられていた。（写真3）
- ・確認した範囲において、ボックスカルバートからの内容物漏えい等の異常は認められなかった。（写真4）

(写真2－1) 重機の仮置き状況①

(写真2－2) 重機の仮置き状況②

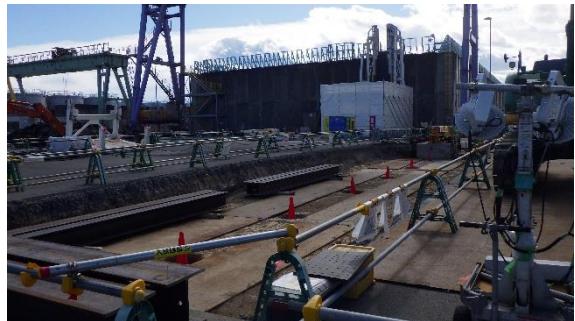
(写真3) 工事エリアの区分けの状況

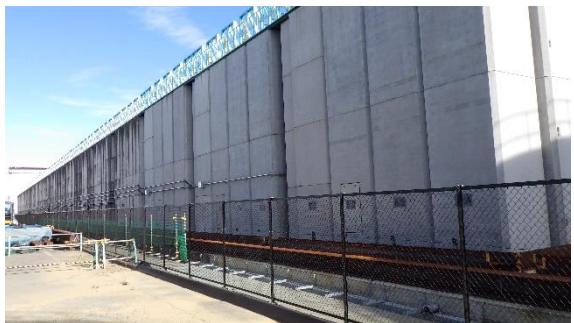
(写真4) ボックスカルバートによる
保管状況
